Zusammenfassung des Verkehrswertgutachtens

über das Grundstück in	91541 Rothenburg ob der Tauber, Schnepfendorf 7
Art	Wohngrundstück, Größe 784 m ²
Bebauung	ehemalige Stallscheune (<u>ohne</u> Genehmigung in Teilbereichen zu Wohnzwecken umgebaut!)
Wertermittlungs-/ Qualitätsstichtag	09.12.2024
Verkehrswert	40.000 €

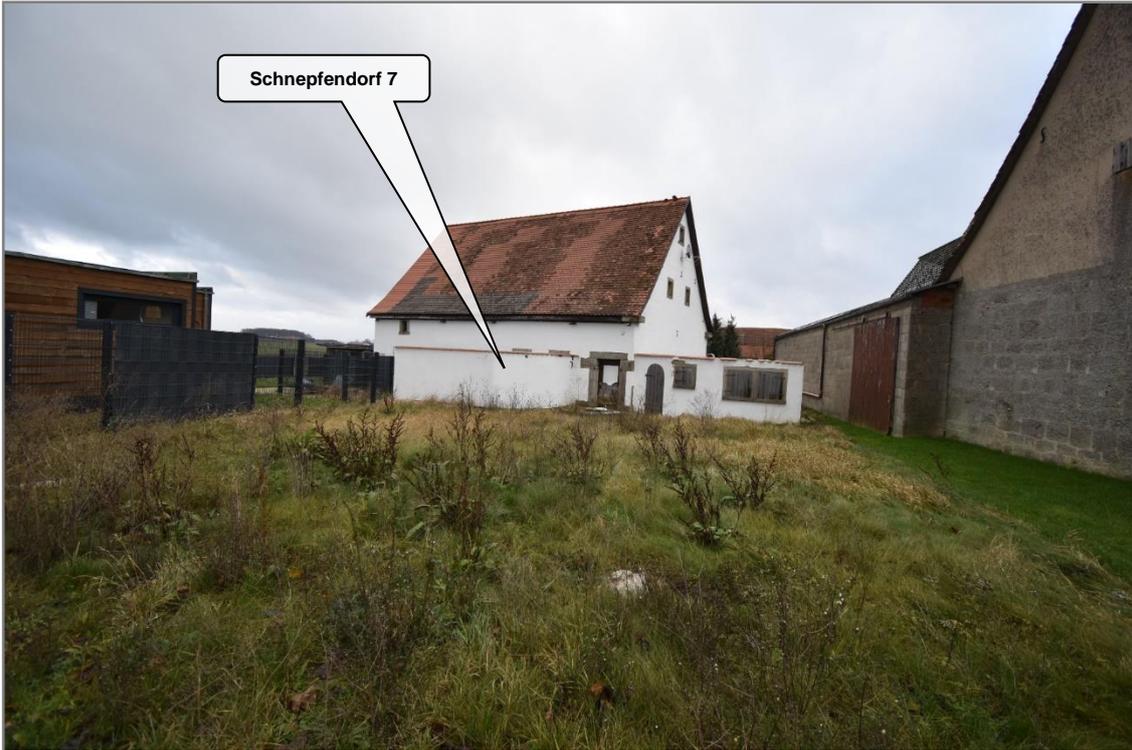
**Blick von der Durchgangsstraße aus nach Osten
auf die Freifläche und das Scheunengebäude**

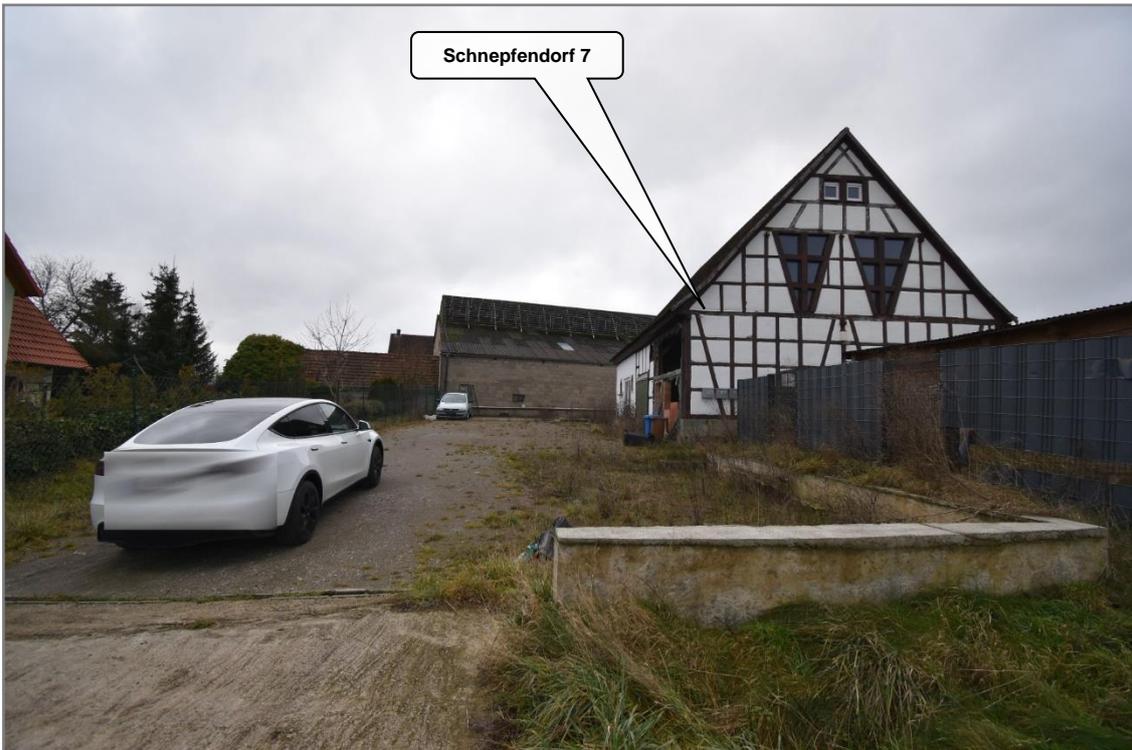
**Blick von der Nordgrenze aus nach Süden
auf die Zufahrt und das Scheunengebäude**

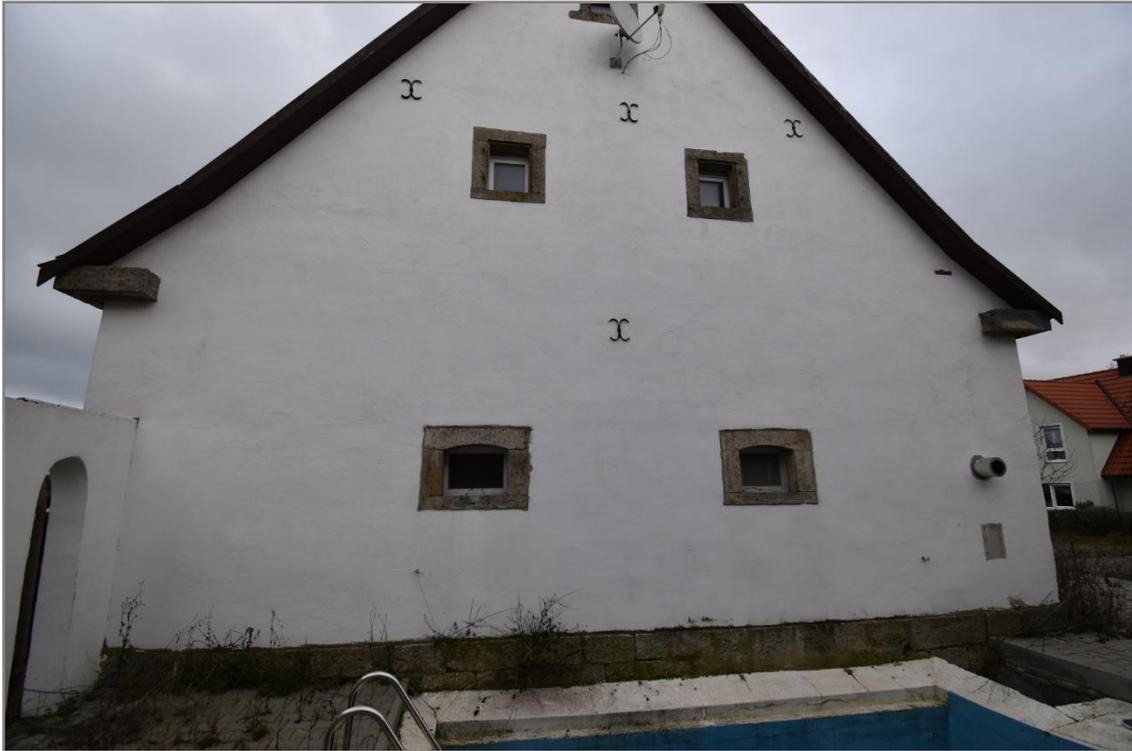
**Blick von der Südgrenze aus auf die
Südliche Giebelseite des Scheunengebäudes**

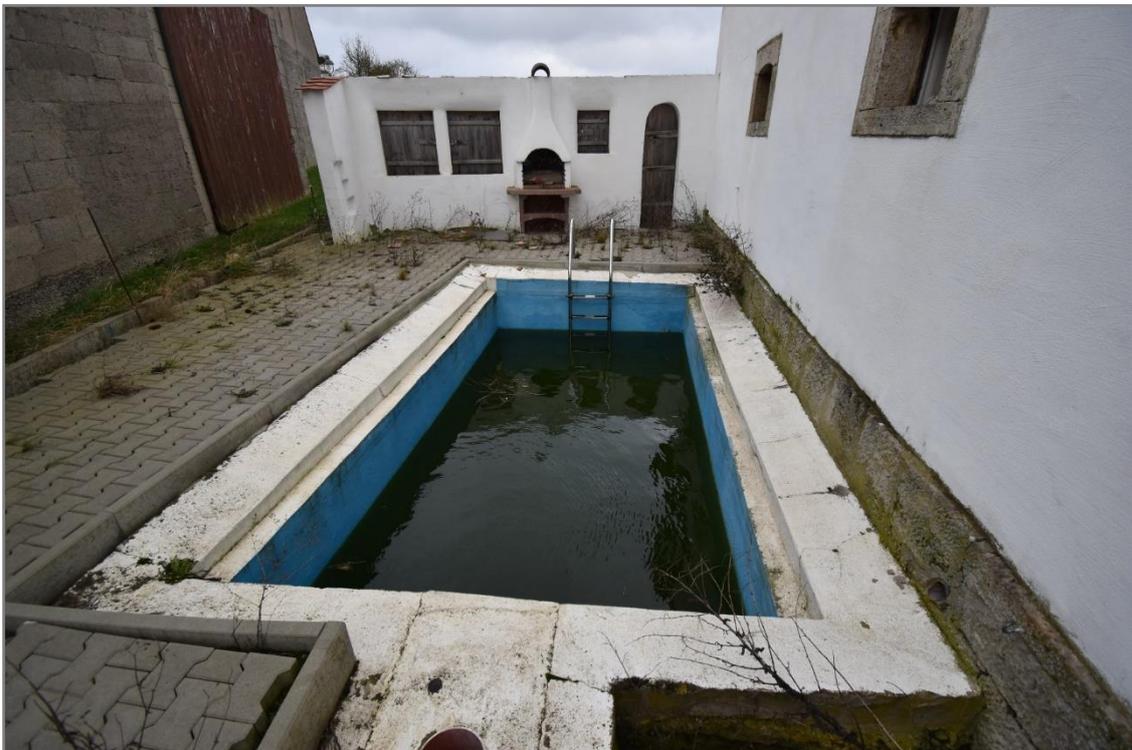
Nachfolgend der Mauer ist direkt an der Südseite des Scheunengebäudes ein Schwimmbecken vorhanden, hier wurde eine alte Grube zum Pool ausgebaut.

**Die Freiflächen sind gärtnerisch nicht angelegt und stellen sich überwiegend in freiem Bewuchs, teilweise geschottert und geringfügig gepflastert, dar. Das Schwimmbecken im Süden wurde unfachmännisch im „do-it-yourself-Verfahren“ errichtet, gleiches gilt für die Sichtschutzmauer nach Westen.
Die Wohnlage ist mit einfach einzustufen.**

**Schwimmbecken zwischen der südlichen Giebelseite des
Scheunengebäudes und der Südgrenze des Grundstücks**

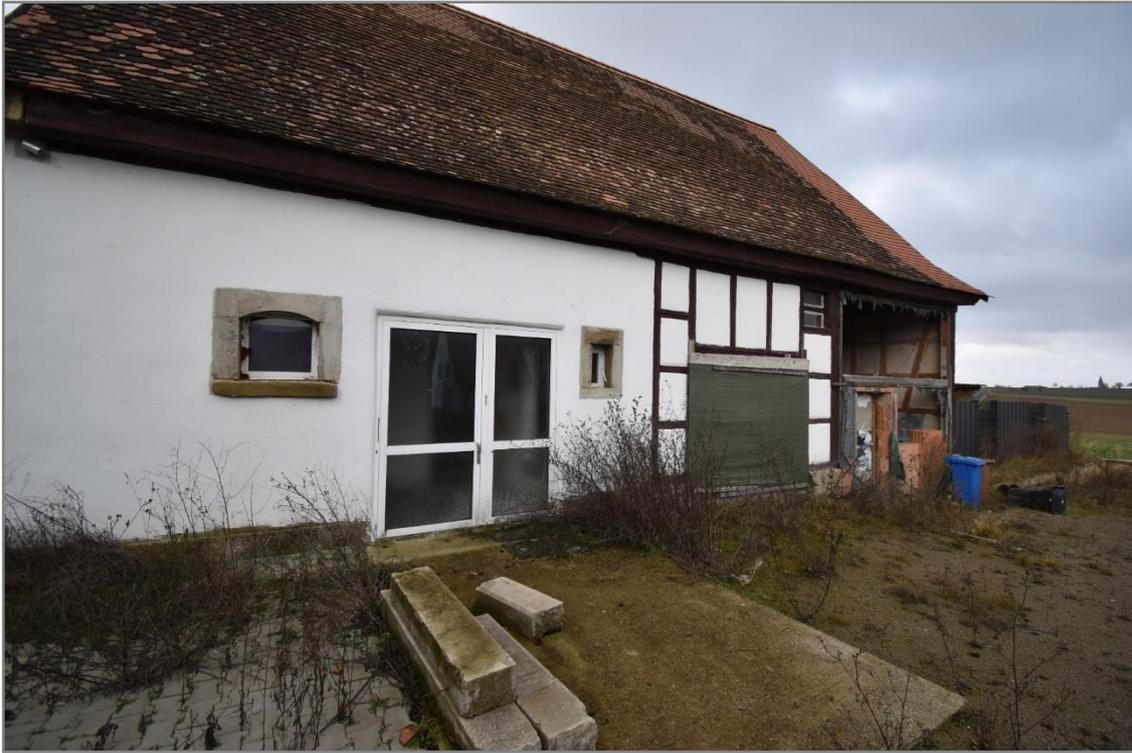
Der mit Wohnzimmer, Küche, Bad und Abstellraum bezeichnete Bereich an der Nordostseite ist tatsächlich nicht ausgebaut und stellt sich zur Zufahrt im Osten mit überwiegend offener Außenwand dar.

Blick von der östlichen Freifläche aus auf die östliche Traufseite des Scheunengebäudes mit Eingang zur Küche
