# Kurzgutachten

**Amtsgericht Amberg  
1 K 45/23**

**Wohngebäude mit Anbau und einer Scheune**

**Nabburger Straße 5  
92526 Oberviechtach**

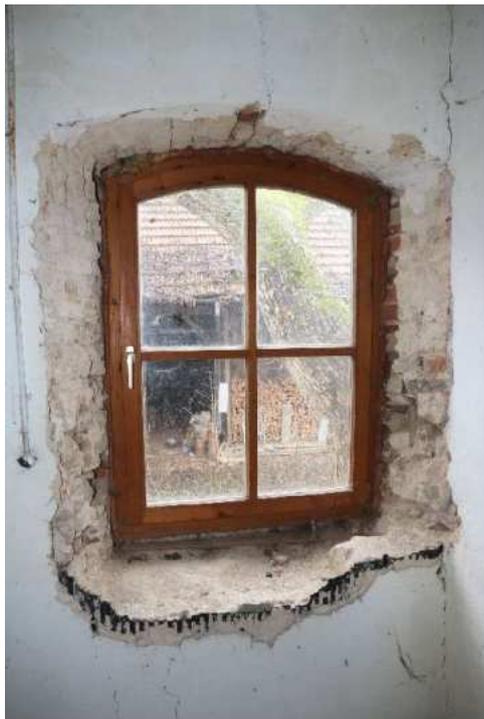
Wohnhaus – EG – nicht eingeputztes Fenster Zimmer 3
