# Kurzgutachten

**Amtsgericht Amberg  
1 K 9/22**

**Grundstück, bebaut mit einem Garagengebäude**

**Nürnberger Weg  
92249 Vilseck - Schlicht**

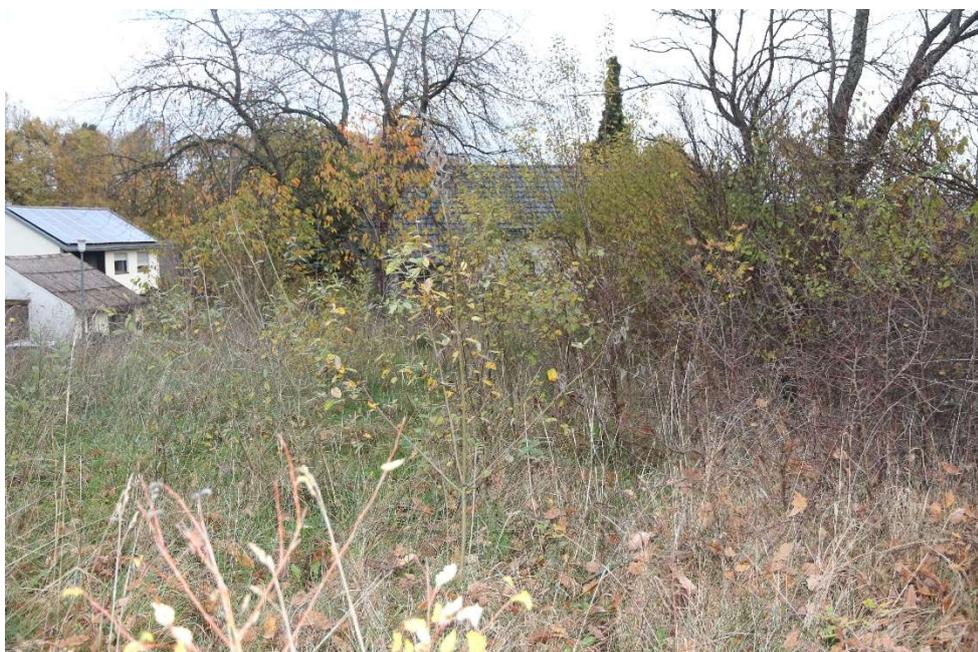
**Grundstück**

**Gartengestaltung und Anpflanzungen:** Keine Gartengestaltung. Das Grundstück ist mit Rasen, Büschen und kleineren Bäumen bewachsen und macht einen ungepflegten Eindruck.
