Auszug aus dem Verkehrswertgutachten

für die Bewertungsobjekte

a) Grundstück Flst. 174/3, bebaut mit einem Einfamilienhaus

b) Grundstück Flst. 174/11, bebaut mit einer Garage

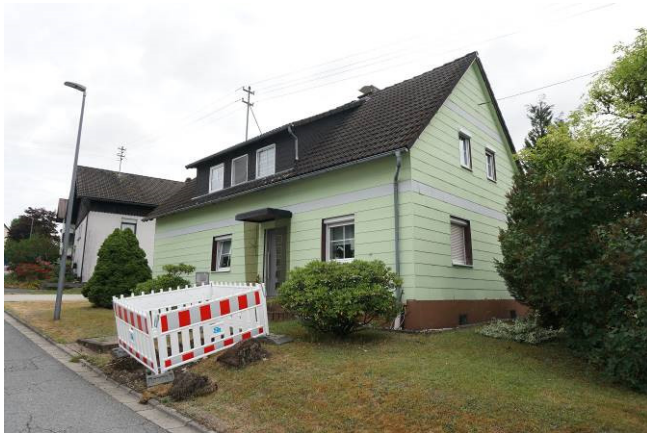
Blick von Südwesten auf das Bewertungsobjekt a) Flst. 174/3

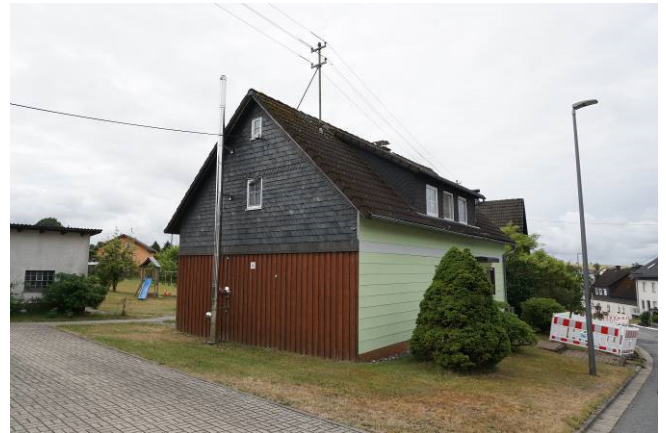
Blick von Norden auf das Bewertungsobjekt a) Flst. 174/3

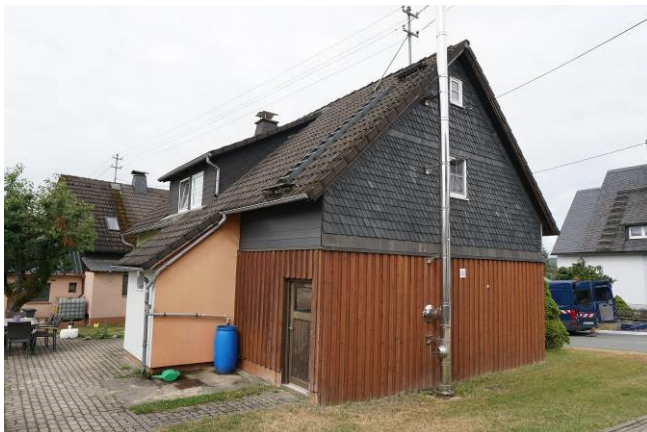
Blick von Nordosten auf das Bewertungsobjekt a) Flst. 174/3

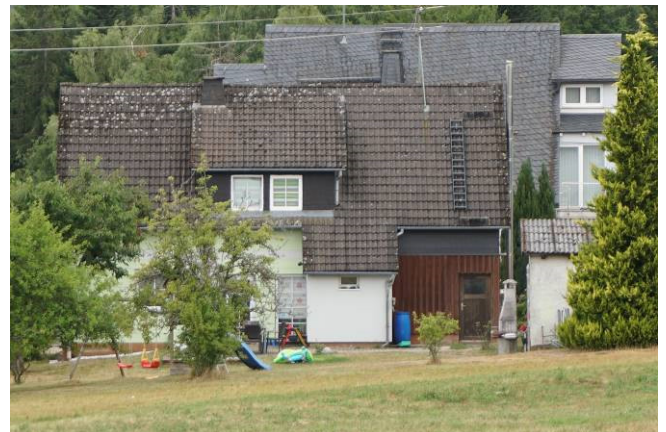
Blick von Südosten auf das Bewertungsobjekt a) Flst. 174/3

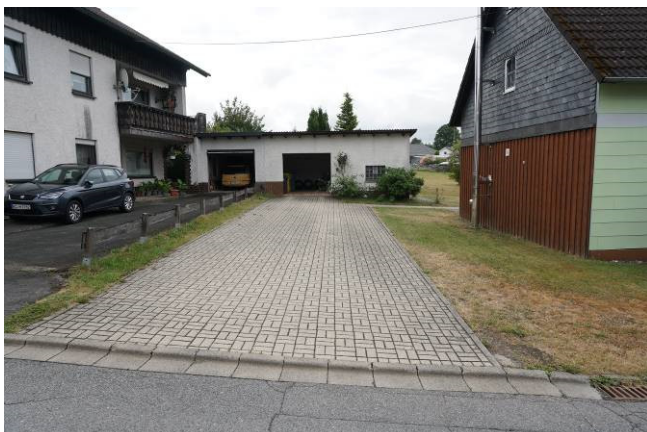
Zufahrt zur Garage auf Bewertungsgrundstück b) Flst. 174/11

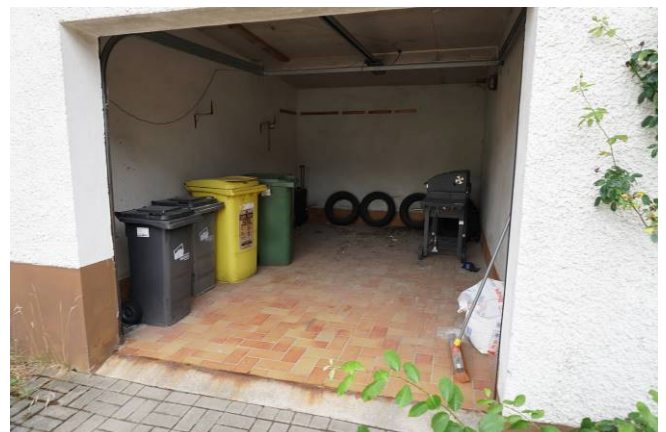
Garagenfläche Bewertungsgrundstück b) Flst. 174/11
