# **Auszug aus dem Verkehrswertgutachten**

**1/2 Miteigentumsanteil an dem Grundstück Flst. 2556/4  
verbunden mit dem Sondereigentum an der Wohnung Nr. 2**

5-Zimmerwohnung im Dachgeschoss des Zweifamilienhauses  
Am Hag 19 | 96257 Redwitz a.d. Rodach

Auftraggeberin: Amtsgericht Coburg  
Aktenzeichen: 1 K 53/25

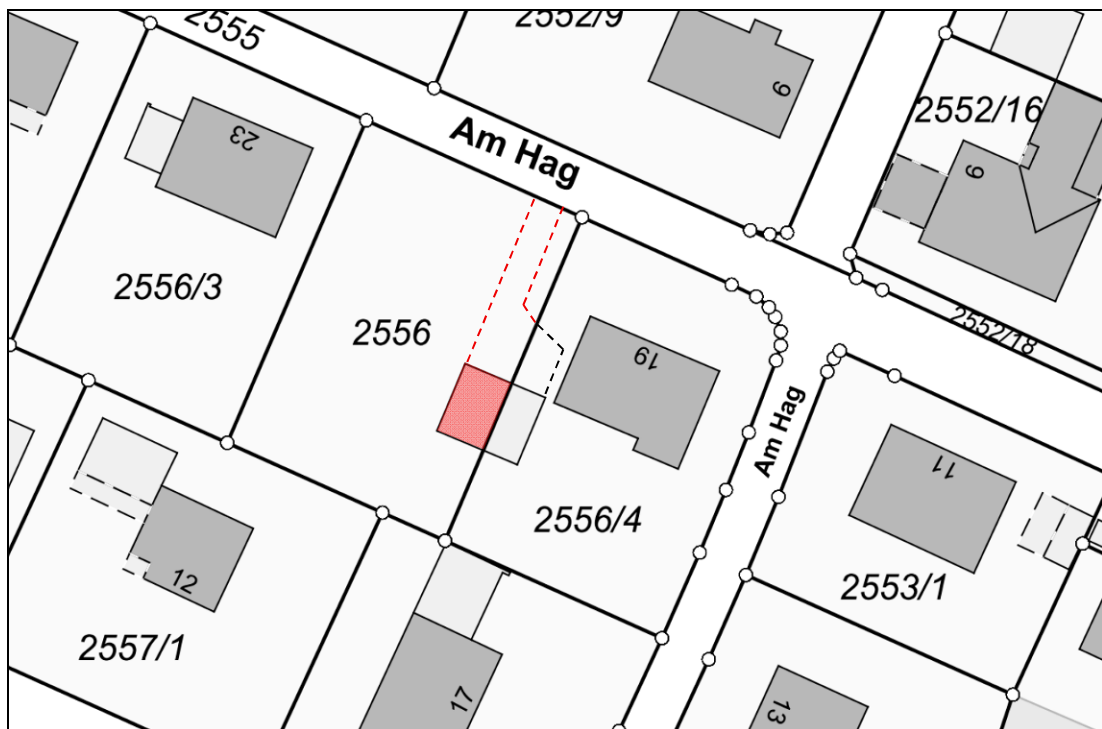
Im vorliegenden Fall wird das Nachbargrundstück Flst. 2556 vom Bewertungsgrundstück Flst. 2556/4 mit einem Teil des Garagengebäudes mit ca. 38 m<sup>2</sup> überbaut. Ebenfalls befindet sich aktuell die Zufahrt zur Garage auf dem Nachbargrundstück Flst. 2556. Soweit bekannt und ersichtlich, existiert keine dingliche oder schuldrechtliche Vereinbarung, die den Überbau bzw. eine Überbaurente regelt (ehem. Eigengrenzüberbau). Der überbauende Gebäudeteil bildet als Nebengebäude eine bauliche und wirtschaftliche Einheit mit dem Hauptgebäude des Grundstücks Flst. 2556/4.

Darstellung des Überbaus (rote Markierung) von Grundstück Flst. 2556/4 auf Flst. 2556

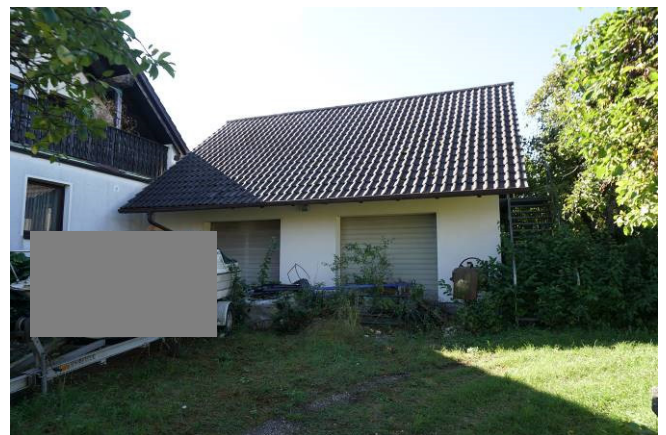
Blick von Norden auf das Bewertungsobjekt  
Nebengebäude mit Überbau (rechte Garage)
