Zusammenfassung des Verkehrswertgutachtens

1 K 55/22

Wohnhaus/Siedlungshaus mit Garage
Wohnhaus Baujahr 1953-1955, Garage Baujahr 1955,
baulicher Zustand stark vernachlässigt und sehr schlecht

Naturbadstraße 12 in 91056 Erlangen/Dechsendorf

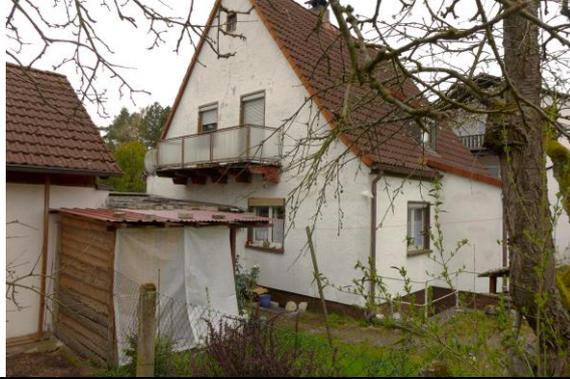
Hierzu zählen zum Beispiel: der restwertige Außenputz und Anstrich des Wohnhauses, der auffällige Balkon zur Ostseite, die Kelleraußentreppe mit Feuchteschäden und Rissen, die vollständig defekte und erneuerungsbedürftige Ölzentralheizung, die extremen Feuchteschäden an den Kelleraußenwänden mit Ausblühungen und Putzabplatzungen, die überalterten Versorgungsleitungen (Wasserschäden), die überalterten und erneuerungsbedürftigen Fenster, der fehlende Oberbeläge in der Küche nach Wasserschaden, die abgewohnten und erneuerungsbedürftigen Teppichbelege, der Feuchteschaden am Windfang im Dachanschlussbereich, der Wasserschaden in der Küche, der Wasserschaden am Kamin im Dachgeschoss. Insgesamt kann der bauliche Zustand des Wohnhauses als stark vernachlässigt und sehr schlecht (bis abbruchwürdig) eingestuft werden.

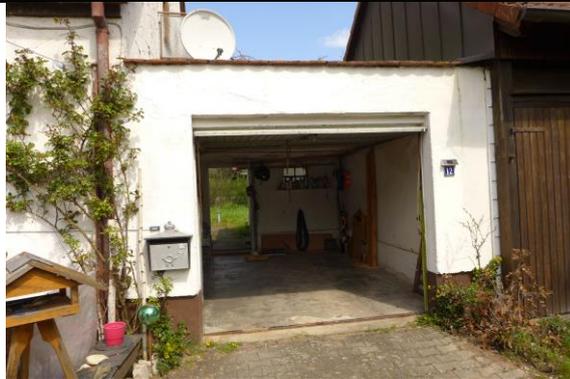
Der bauliche Zustand der an das Wohnhaus angebauten Garage kann ebenfalls als stark vernachlässigt und sehr schlecht (bis abbruchwürdig) eingestuft werden. Die Verkleidung der Deckenuntersicht droht abzustürzen und wurde bereit notdürftig unterstützt. An der Dacheindeckung aus Wellasbestplatten fehlt der Randanschluss (Wassereintritt möglich), die Tragkonstruktion wurde notdürftig unterstützt (Baustütze, Holzlatten), die rückwärtige Zugangstür ist restwertig und für den Einbau im Außenbereich ungeeignet.

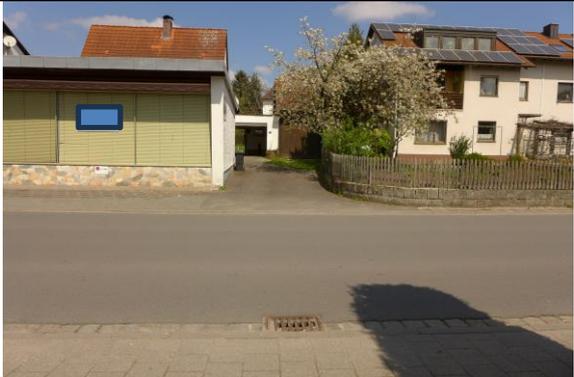
<p>Bild 5</p>

Das gegenseitig ausgeübte Geh- und Fahrrecht ist im Bestandverzeichnis wie auch in der II. Abteilung des Grundbuchs nicht eingetragen. Das Geh- und Fahrrecht ist somit grundbuchrechtlich nicht gesichert.

<p>Zufahrt von der Naturbadstraße zum Teil über das benachbarte Fremdgrundstück, Naturbadstraße 14; Flst. 74/15; Ansicht von Süd</p>			
<p>Bild 6</p>
