SACHVERSTÄNDIGENBÜRO PLOSSL  
IMMOBILIEN & BEWERTUNG

## Gutachten über den Verkehrswert

Auftraggeber	Amtsgericht Amberg Paulanerplatz 4 92224 Amberg
Eigentümer	Anonymisiert
Gutachten Nr.	GGA23-353 (02)
<b>GZ-Nr.</b>	<b>1 K 55/23</b>
Objektart	4-Familienhaus mit Doppelgarage und Nebengebäuden
Objektadresse	Jahnstraße 54 92421 Schwandorf
Tag Ortstermin	18. August 2025
Qualitätsstichtag	18. August 2025
WE-Stichtag	18. August 2025

Drei bis Vierfamilienhaus mit Doppelgarage und Nebengebäuden  
Jahnstraße 54  
92421 Schwandorf

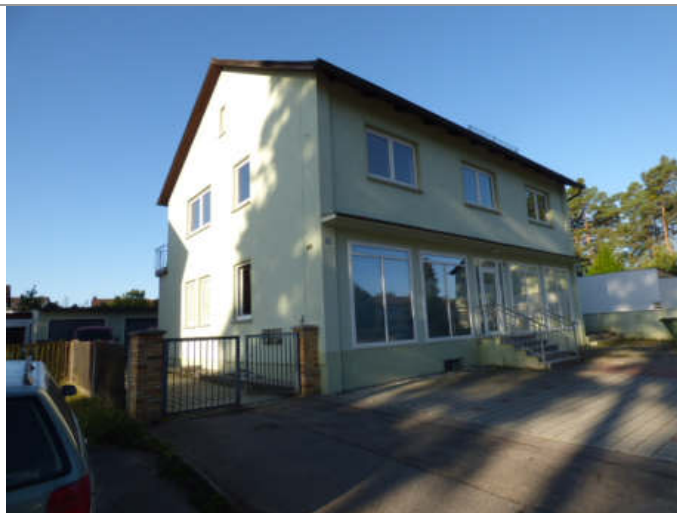
Bild 1

Gesamtaußenansicht von Nordosten (Vordergebäude)

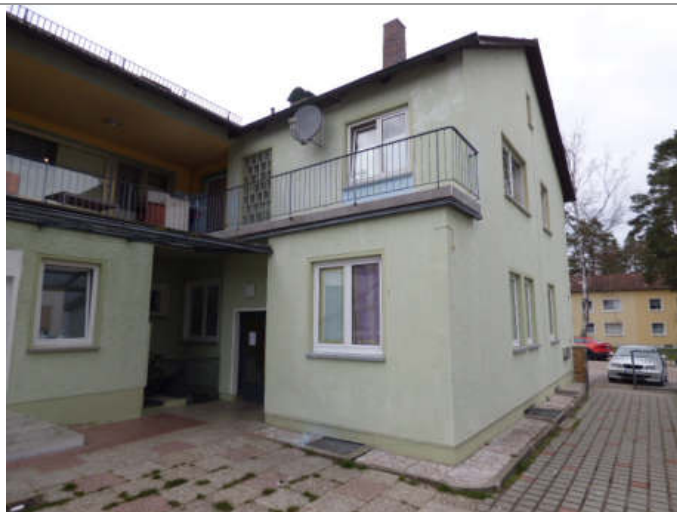
Bild 2

Gesamtaußenansicht von Südosten (rechts Vordergebäude, links Rückgebäude)

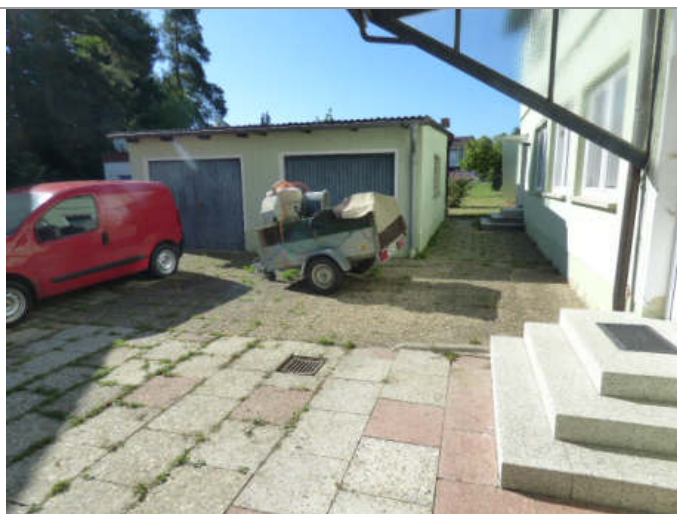
Bild 3

Gesamtaußenansicht von Norden (Doppelgarage mit Teil der Zufahrt)

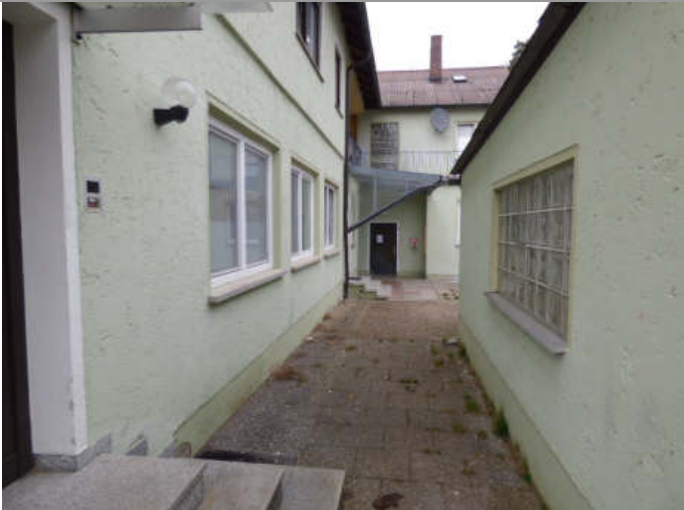
Bild 4

Zugangsbereich zwischen Rückgebäude und Doppelgarage mit Blick nach Norden
Bild 5

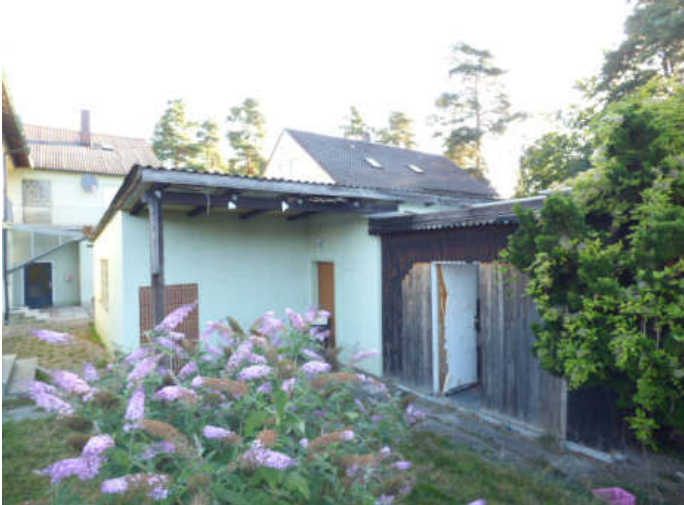
Außenansicht Doppelgarage von Südwesten, rechts Schwarzbau Remise (Holzfassade)
Bild 6

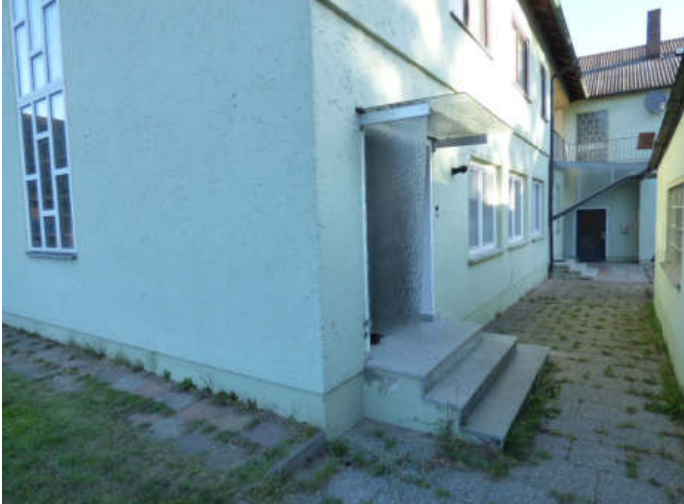
Teilaußenansicht Rückgebäude von Südosten
