Kurzversion Internet (anonymisiert)
Gutachten über den Verkehrswert

Auftraggeber	Amtsgericht Amberg Paulanerplatz 4 92224 Amberg
Eigentümer	Anonymisiert
Gutachten Nr.	GGA23-353
GZ-Nr.	1 K 55/23
Objektart	4-Familienhaus mit Doppelgarage und Nebengebäuden
Objektadresse	Jahnstraße 54 92421 Schwandorf
Tag Ortstermin	18. März 2024
Qualitätsstichtag	18. März 2024
WE-Stichtag	18. März 2024

Drei bis Vierfamilienhaus mit Doppelgarage und Nebengebäuden
Jahnstraße 54
92421 Schwandorf

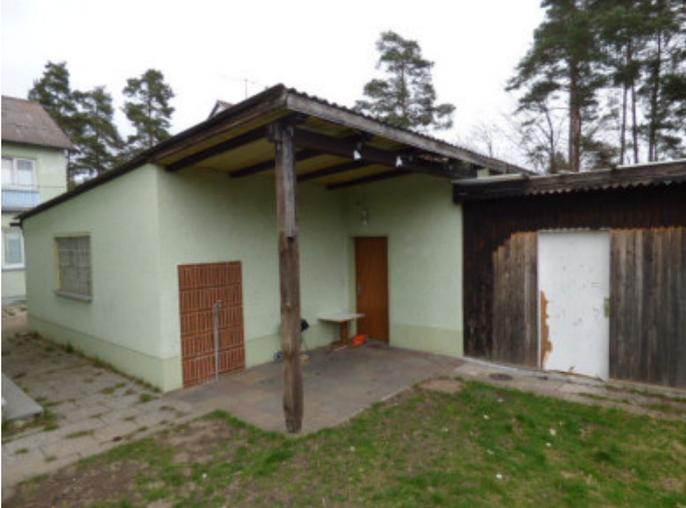
Außenansicht Doppelgarage von Südwesten, rechts Schwarzbau Remise (Holzfassade)
Bild 6

Der SV geht davon aus, dass die geänderte Darstellung des Garagengebäudes keine weitere Baugenehmigung nach sich zieht. Das Remisegebäude ist evtl. vorsorglich mit einem Bauantrag abzusichern.

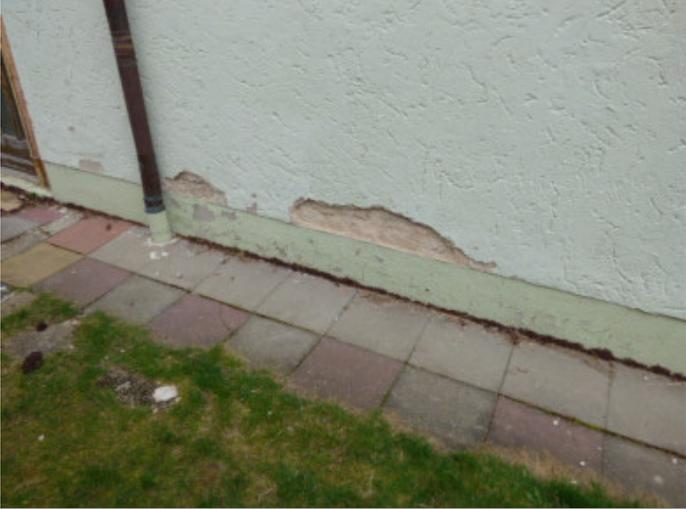
Bild 22

Feuchtigkeitsschäden Sockelbereich Erdgeschoss
Bild 23

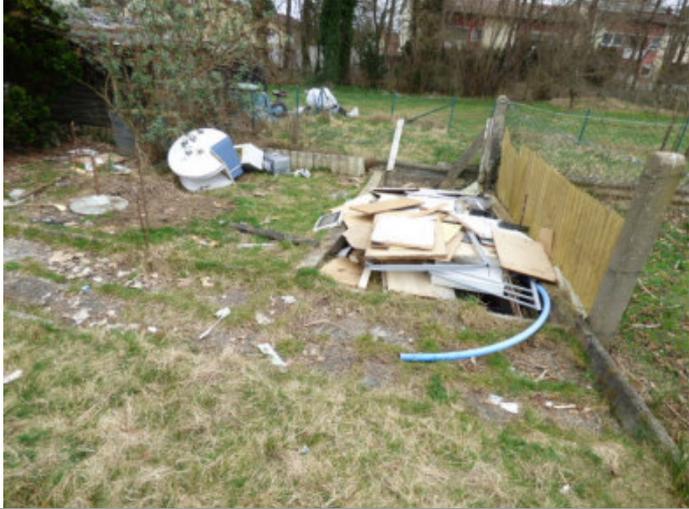
Außenanlagen Südostecke, Müllablagerungsbereich		
Bild 38
