Auszug aus dem **Verkehrswertgutachten**

**Gebäudekomplex mit 3 Wohnungen, 1 Garage/Lager sowie 1 Büroraum,
Schmiedegasse 5/Nürnberger Str. 12, 91413 Neustadt a.d. Aisch,
Fl.-Nr. 29, Gemarkung Neustadt a.d. Aisch**

**Wohnhaus mit Garagengebäude, Schmiedegasse 6, 91413 Neustadt a.d. Aisch,
Fl.-Nr. 30/2, Gemarkung Neustadt a.d. Aisch**

Wertermittlungstichtag: 19.12.2022

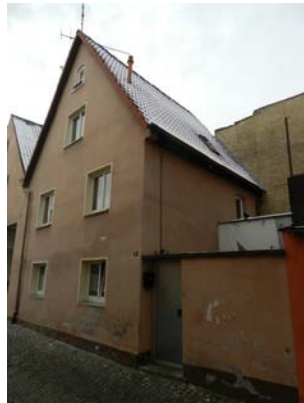
Fl.-Nr. 30/2; Ostfassade

Höhe von ca. 1,20 m, teils auch darüber, Putzschäden vorhanden; vermutlich ist hier aufsteigende Feuchtigkeit im Mauerwerk gegeben;
Außenwände:	Mauerwerk oder Vergleichbares;
Tragkonstruktion:	Tragende Mauerwerkswände; Holzbalkendecken;
Dachkonstruktion:	Das Wohnhaus verfügt über ein Satteldach; zimmermannsmäßiger Holzdachstuhl; Dacheindeckung, soweit ersichtlich, mit Betondachsteinen;
Flaschnerarbeiten:	Regenrinne und Fallrohr aus gestrichenem Zinkblech;
Geschossdecken:	Vermutlich Holzbalkendecke oder Vergleichbares;
Ausbau – Fl.-Nr. 30/2; Schmiedegasse 6	
Innenwände:	Massive Innenwände verputzt und gestrichen;
Fenster:	Holzfenster mit Isolierverglasung (Doppelverglasung) aus dem Jahr ca. 2002;
Rollläden:	Keine Rollos;
Türen:	Kunststofffolierte Türblätter mit Umfassungszargen, einfache Drückergarnituren; im EG zur Küche ist eine Schiebetür vorhanden, ebenfalls holzfoliertes Türblatt mit Einfachverglasung;

- Das Anwesen verfügt über einen Reparatur-/Instandhaltungsstau. Der Zustand und die Beschaffenheit werden als überwiegend einfach bis durchschnittlich beurteilt.
- Die Fassade befindet sich in einem mäßigen Zustand.
- In den Wohnräumen wurde Schimmel festgestellt.

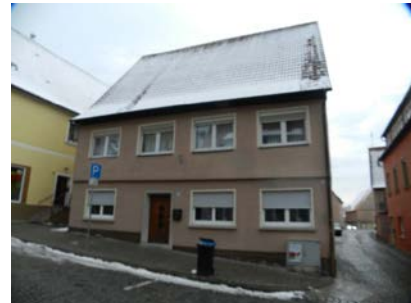
Fl.-Nr. 29; Nordfassade Hs.-Nr. 12

- Das Anwesen verfügt über einen Reparatur-/Instandhaltungsstau.
- Das Gebäude Nürnberger Straße 12 verfügt im DG und Spitzboden über Fensterstürze aus Holz. Hier ist das Holz augenscheinlich morsch.
- An der Fassade sind Putzschäden vorhanden.
- Im EG wurde an der Fassade provisorisch ein Antennenkabel oder Vergleichbares auf Putz entlang geführt.

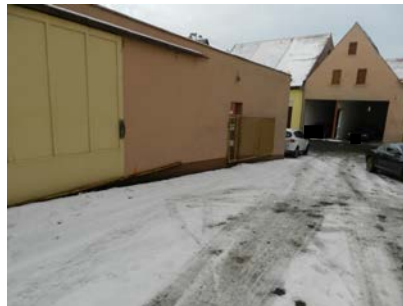
Fl.-Nr. 20; Blick entlang der Nordfassade

An den Außenwänden sind teils Putzschäden vorhanden sowie Risse gegeben.
