Auszug aus dem Verkehrswertgutachten

für das mit einem
Einfamilienhaus nebst Doppelgarage
bebaute Grundstück

Gemarkung Beiersdorf bei Coburg | Flurstück 597/25 | Rotdornweg 10 | 96450 Coburg

Wertermittlungs- und Qualitätsstichtag am 29. Oktober 2025

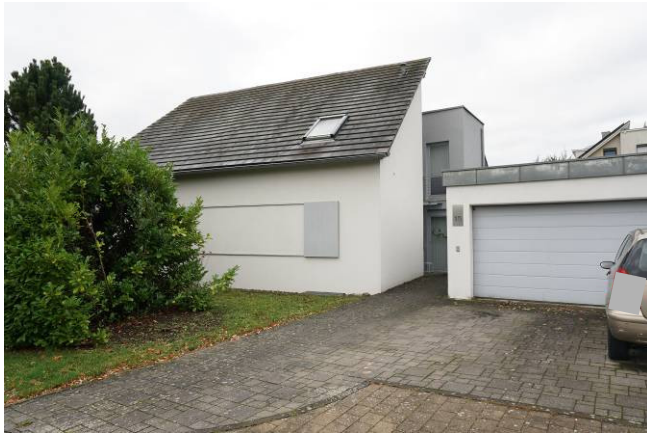
Blick von Nordosten auf das Bewertungsobjekt

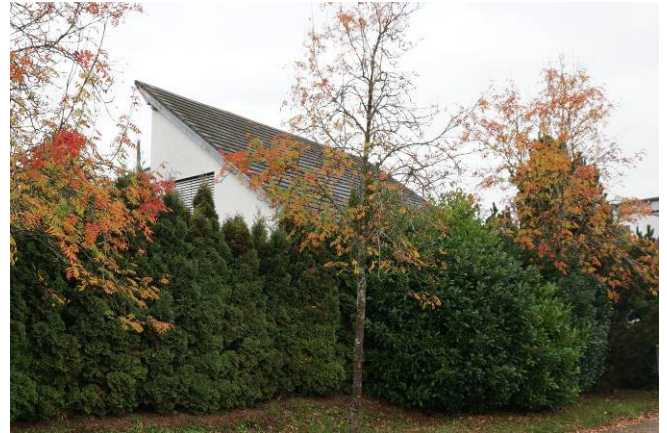
Blick von Südosten auf das Bewertungsobjekt

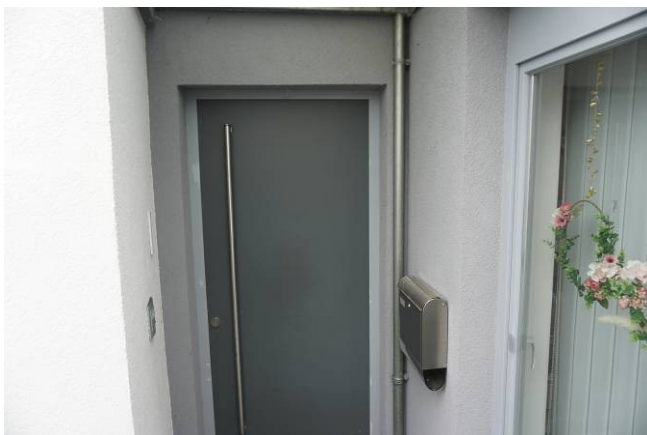
Hauseingang an der Nordfassade

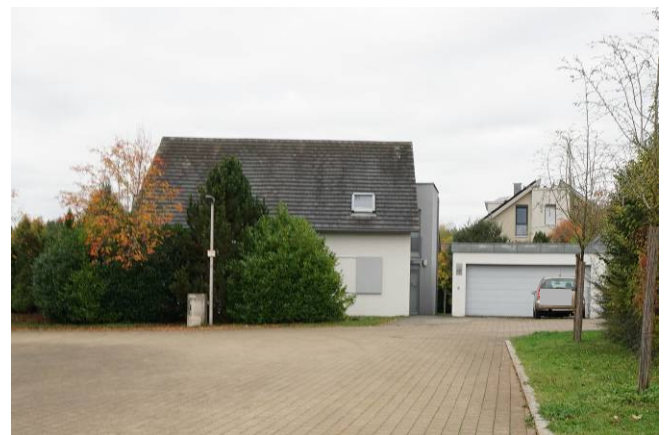
Ansicht von Osten auf das Bewertungsobjekt

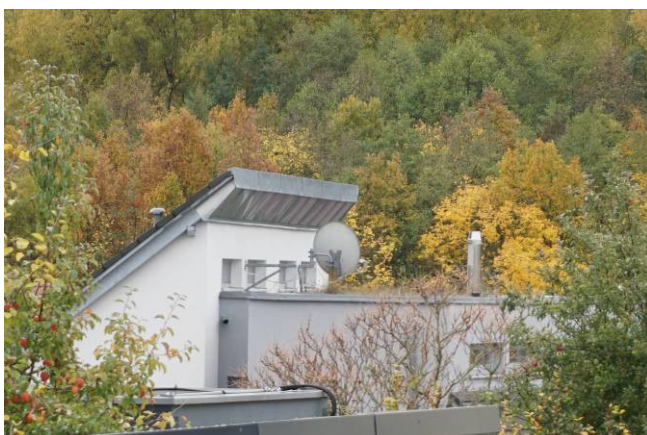
Blick von Nordwesten Richtung Bewertungsobjekt

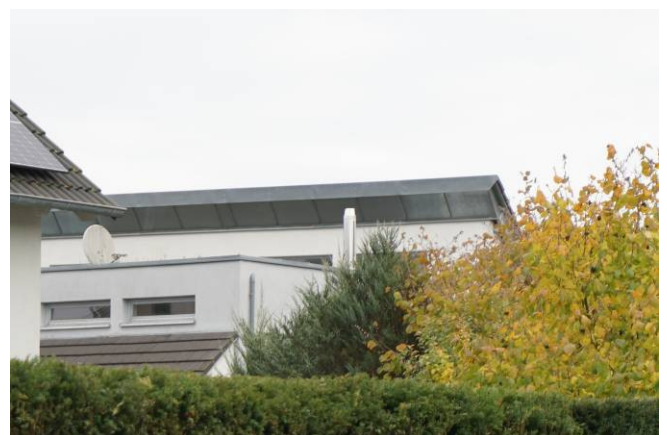
Ansicht von Südwesten Richtung Bewertungsobjekt
