# Auszug aus dem Verkehrswertgutachten

für das mit einem  
**Wohnhaus nebst Garage**  
bebaute Grundstück

Gemarkung Hummendorf | Flurstück 314/2 | Birkenstraße 2 | 96369 Weißenbrunn

Wertermittlungs- und Qualitätsstichtag am 13. Juni 2024

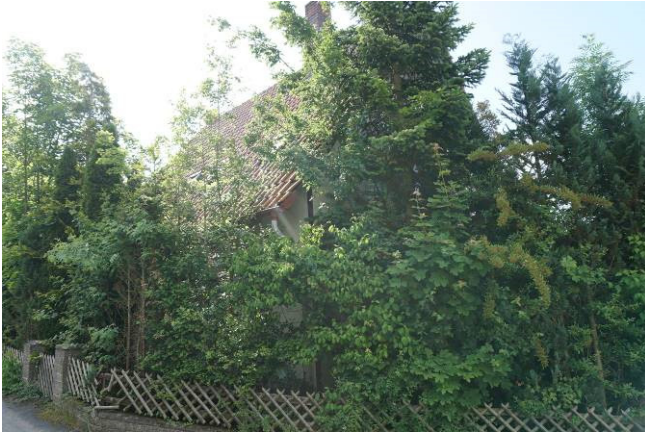
Blick von Nordwesten auf das Bewertungsobjekt

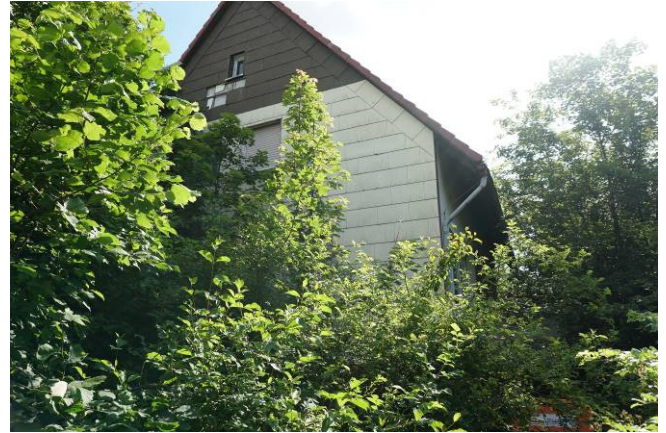
Blick von Südwesten auf das Bewertungsobjekt

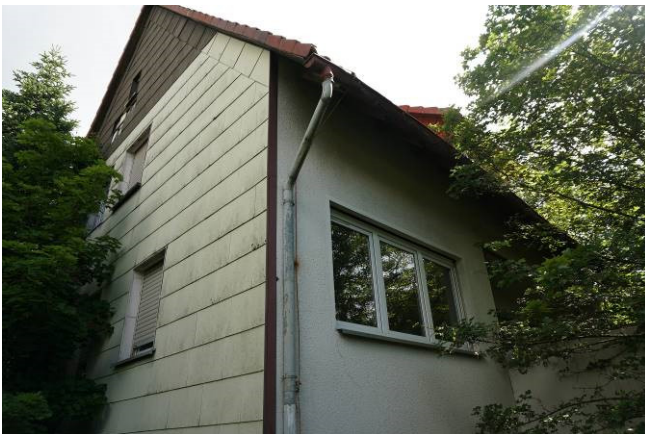
Blick von Südwesten auf das Bewertungsobjekt

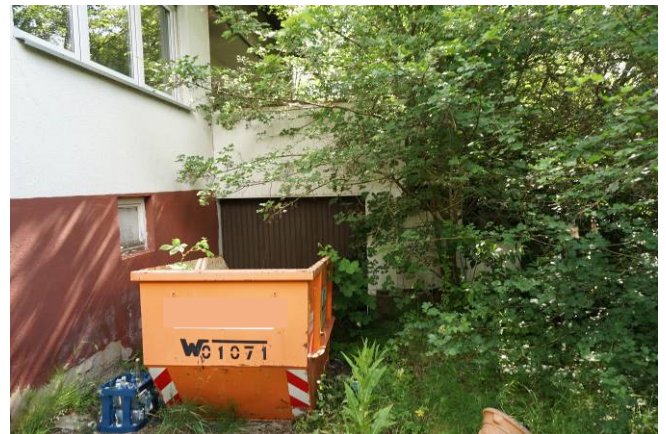
Blick auf die Hoffläche / Garagenzufahrt  
südwestlich des Wohnhauses

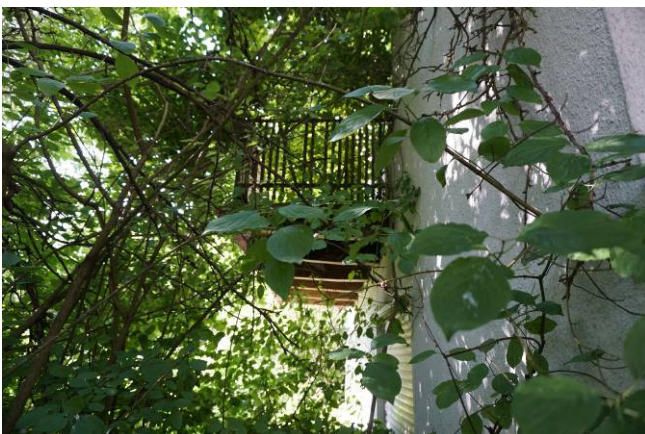
- Dachrinnen und Regenfallrohre mit Austauschbedarf
- Balkonfläche mit Instandsetzungsbedarf
- Unterseiten der Dachüberstände mit Anstrichbedarf
- Westfassade mit Beschädigungen an der Faserzementverkleidung

Balkonfläche an der Ostfassade

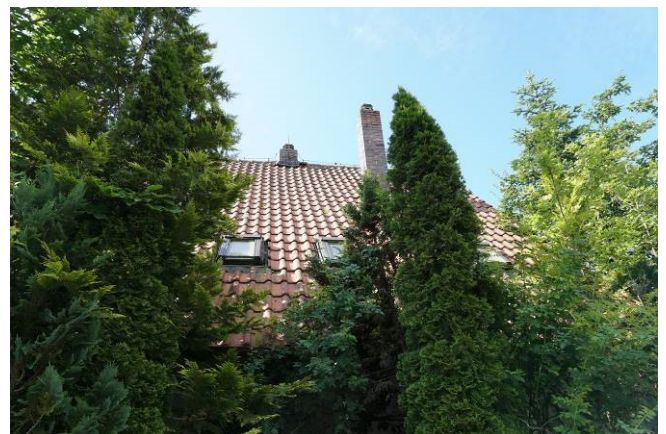
- Befestigte Außenflächen mit Reinigungs- und Instandsetzungsbedarf
- Gartenstützmauern mit Rissen und Putzschäden
- Kleinere Beschädigungen an Dachziegeln ersichtlich

Dachflächen
