## Exposé zur Wertermittlung

Aktenzeichen: AZ 252018

**Doppelhaushälfte mit Garage  
Hans-Wölfel-Straße 23  
96049 Bamberg**

Verkehrswert zum Stichtag 20.03.2025

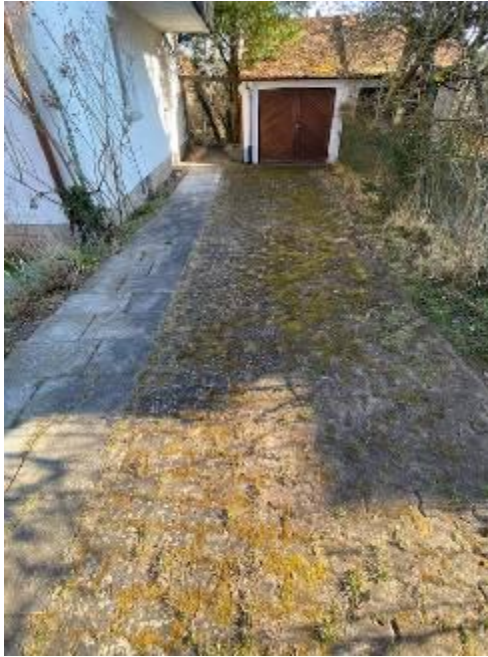
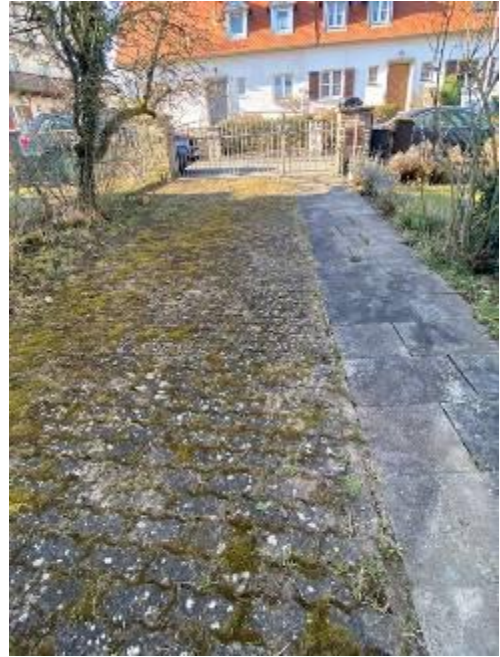
Die Zufahrt zur Garage ist mit einem Betonpflaster befestigt, der Zustand wird als „wenig gut“ beurteilt, es gibt Setzungen und die Fugen sind stark bemoost.

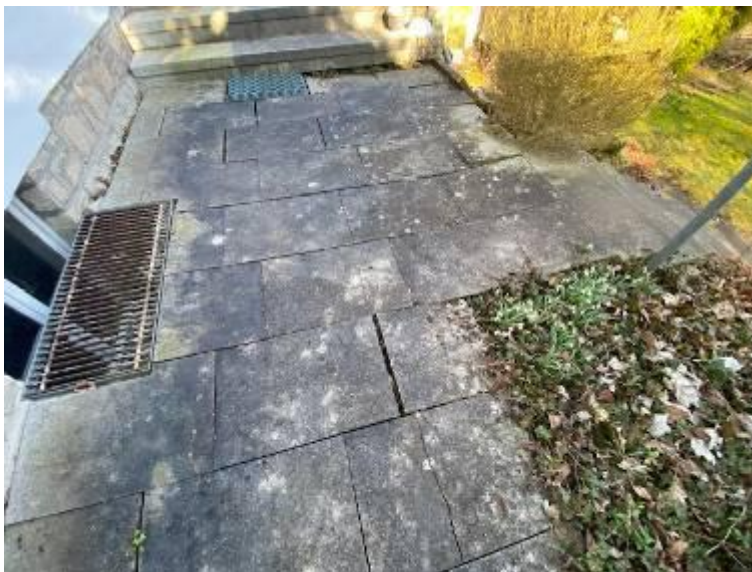
Der Zugang zur Hauseingangstür ist mit Natursteinplatten befestigt, die einzelnen Platten sind zum Teil verschoben und es gibt Setzungen. Die Fugen sind teilweise mehrere Zentimeter breit.

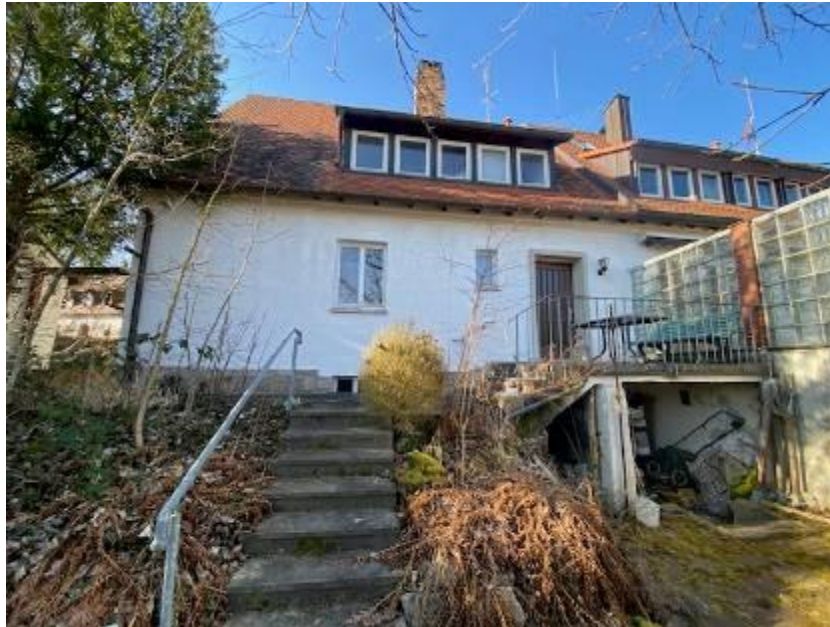
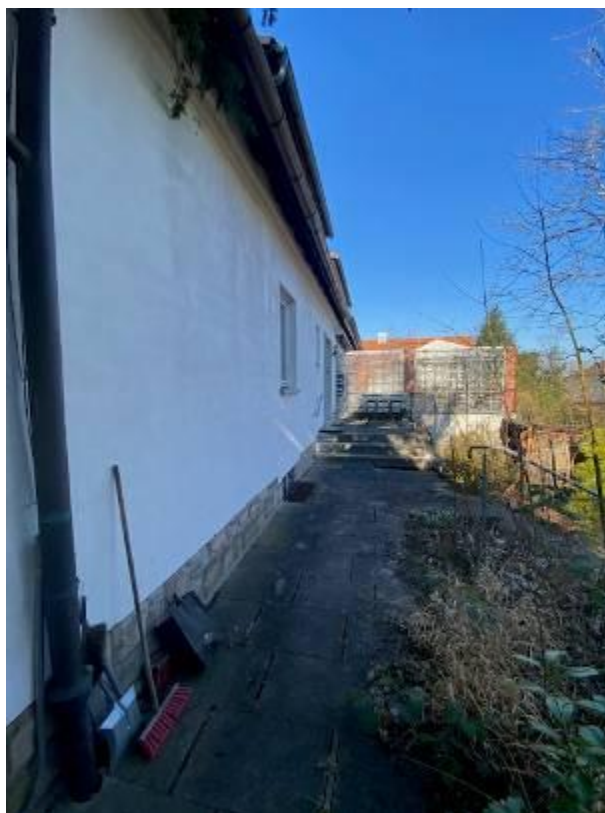
Auf der Gartenseite gibt es massive Setzungen, so dass kurzfristig Sanierungsarbeiten notwendig sind. Vor der Hauseingangstür gibt es eine Podest-Konstruktion mit 3 Stufen.

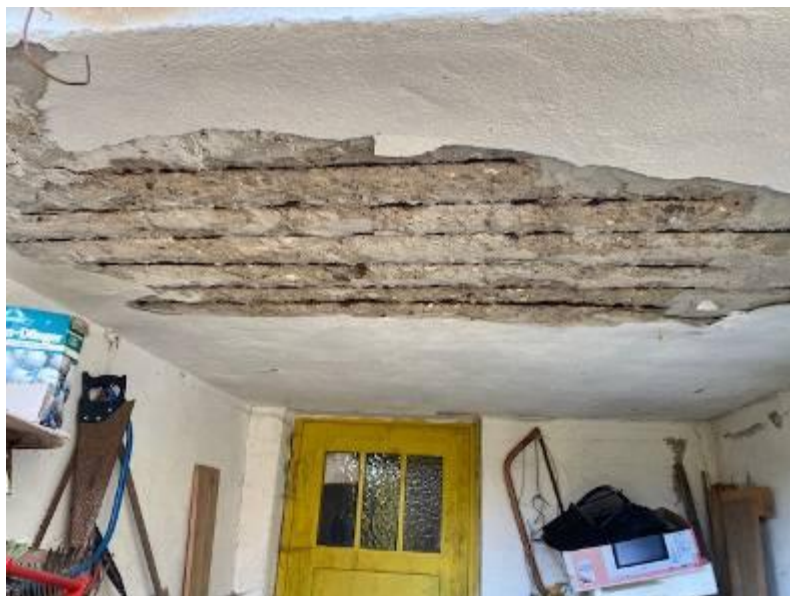
Die Podest-Konstruktion vor der Hauseingangstür besitzt eine Stahlbetondecke, diese ist in einem sehr schlechten baulichen Zustand, an der Unterseite ist die Armierung freiliegend und durch Korrosion stark beschädigt.

Der Unterzeichner geht davon aus, dass hier kurzfristig Sanierungsarbeiten notwendig werden, diese werden im Bezug auf das Podest und auch die Gehwegbefestigung auf pauschal 7.500,00 EUR geschätzt.

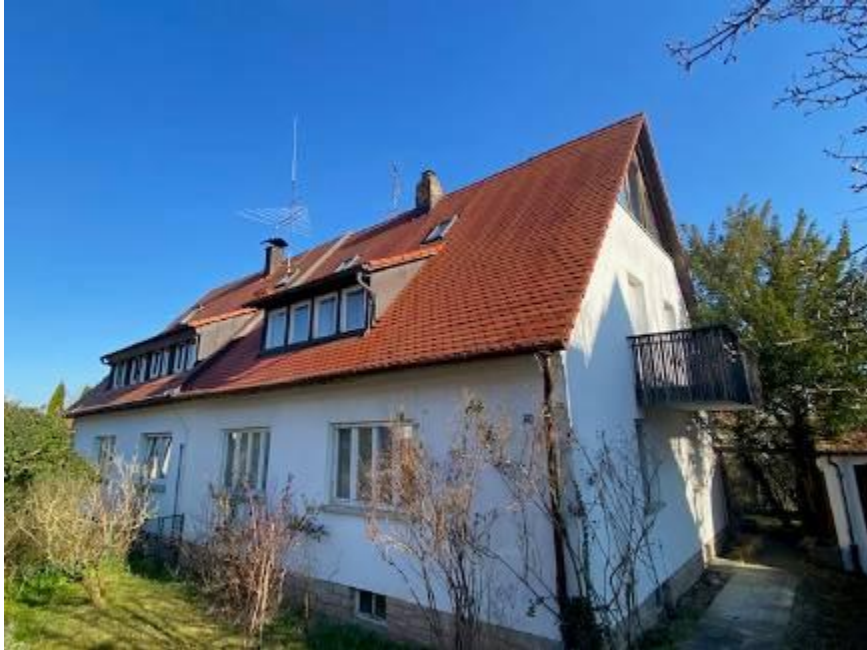
Die massiven Außenwände sind verputzt und gestrichen, es sind Farb- und Putzabplatzungen an vereinzelt Stellen erkennbar.

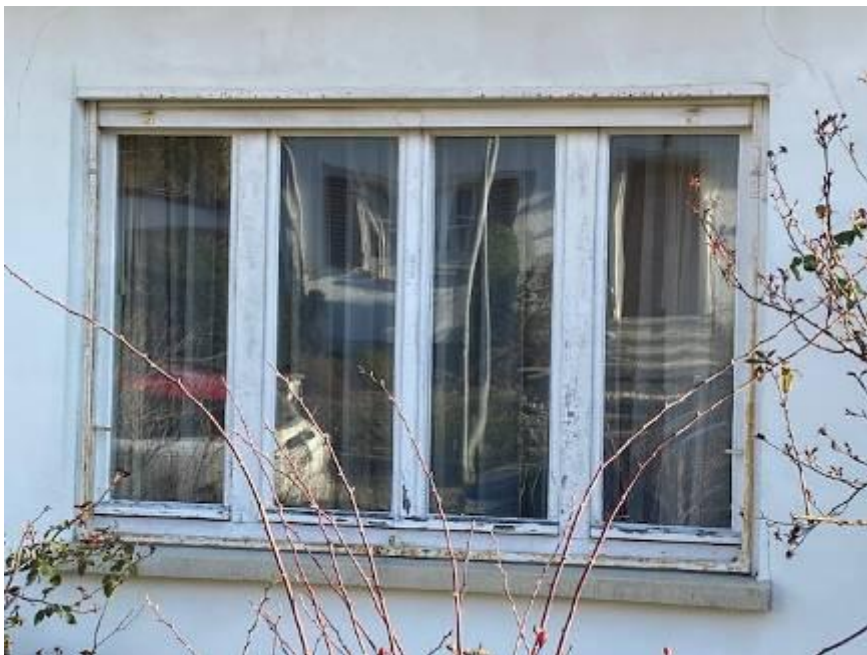
Der Farbanstrich ist relativ stark verwittert. Die Holzfenster besitzen eine zweifach Verglasung, sie sind in einem schlechten baulichen Zustand, ein Austausch ist kurzfristig notwendig.

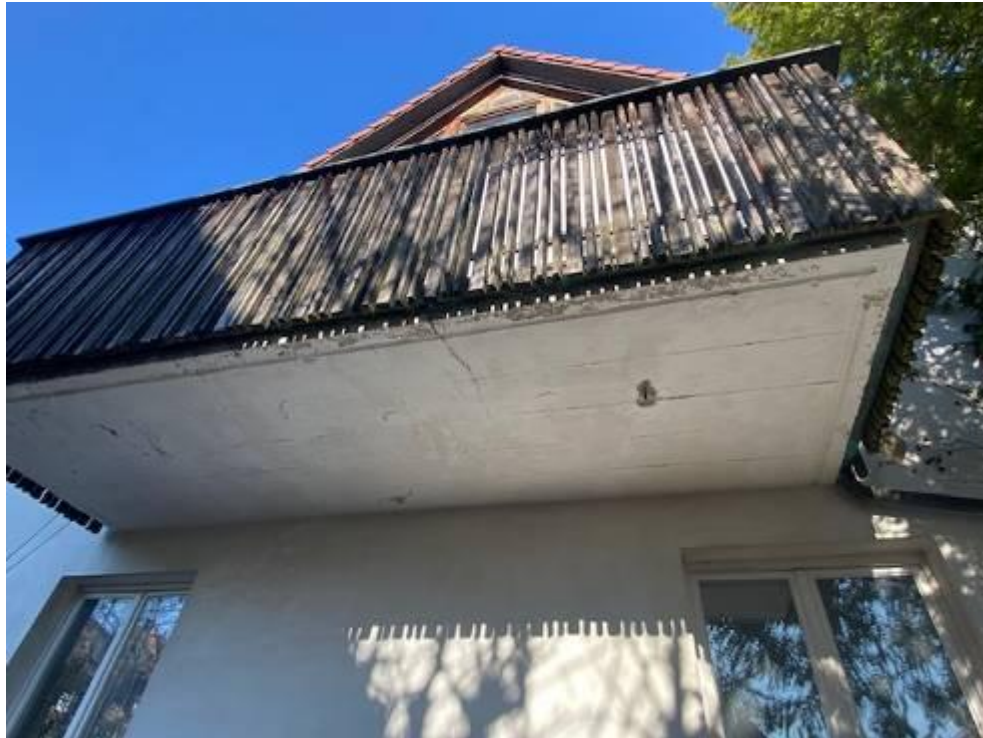
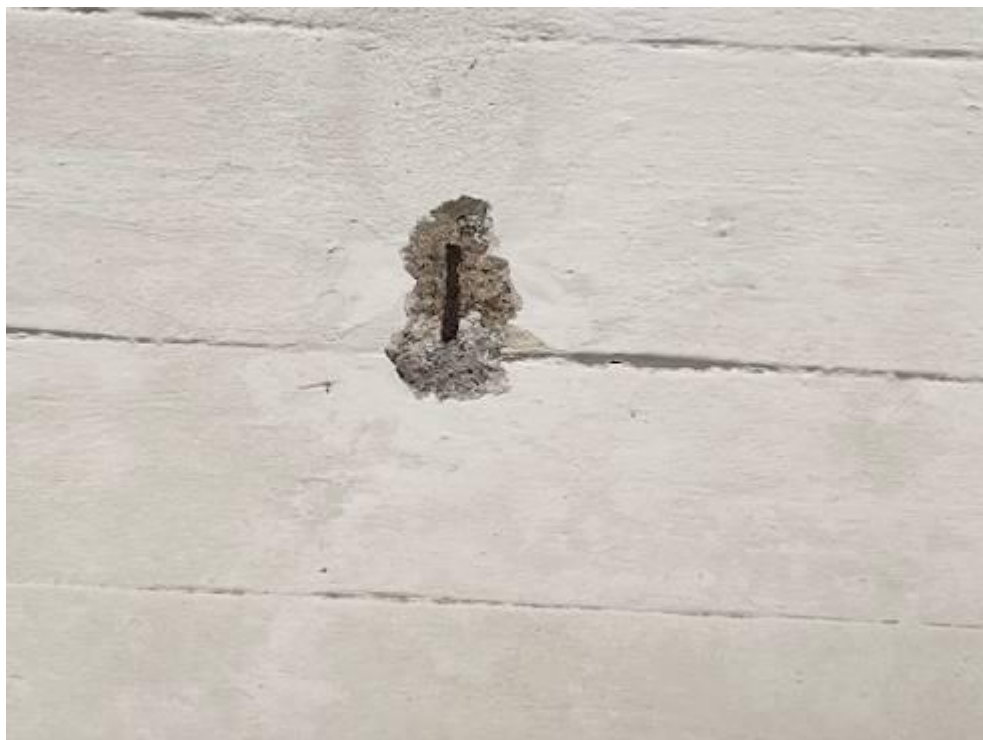
Der auskragende Balkon an der Ostseite ist an der Unterseite durch Feuchtigkeit beschädigt, vereinzelt liegt die Armierung frei und eine Sanierung ist notwendig bzw. wäre es sinnvoll den Balkon zurückzubauen.

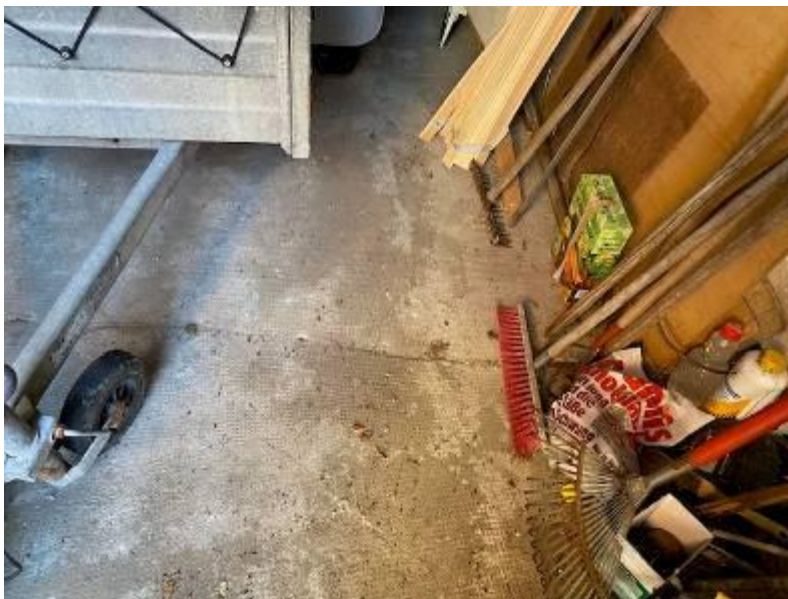
Das Garagentor ist eine 2-flügelige Holzkonstruktion die in einem sehr schlechten baulichen Zustand ist. Der Fußboden ist mit Beton befestigt, es sind massive Risse vorhanden, der Boden hat sich scheinbar stark gesetzt.

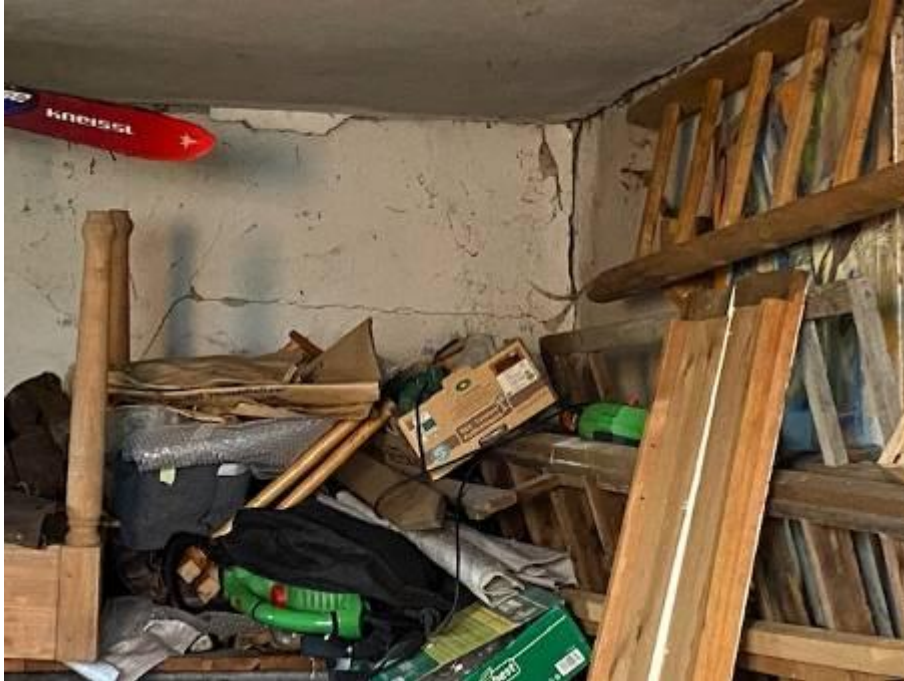
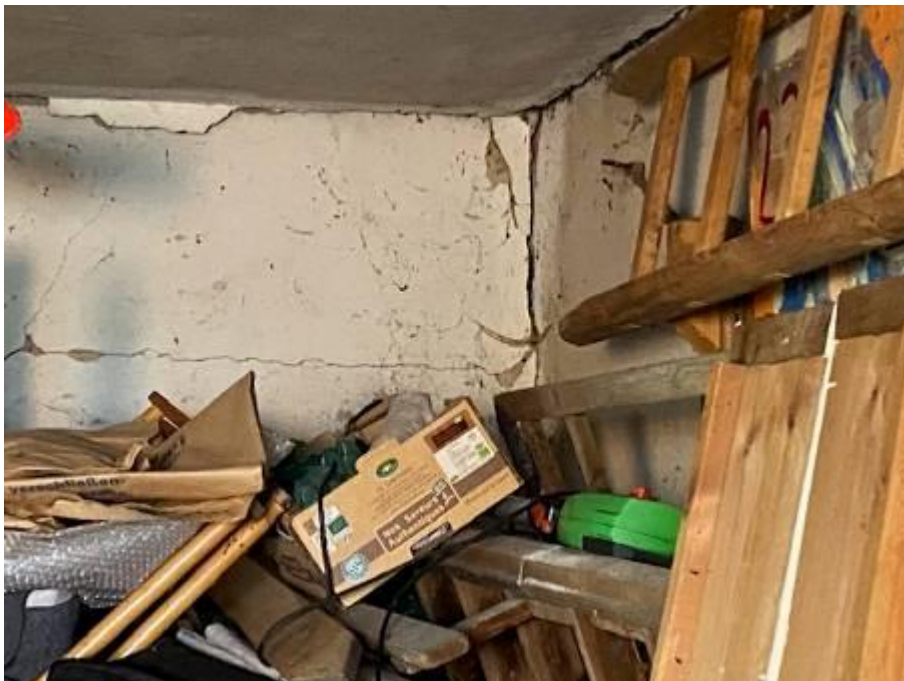
Die Decke ist verputzt, es wurden Putzträgerplatten an die Holzkonstruktion befestigt. Der Innenputz ist nicht gestrichen. An der Rückseite der Garage gibt es massive Rissbildung.

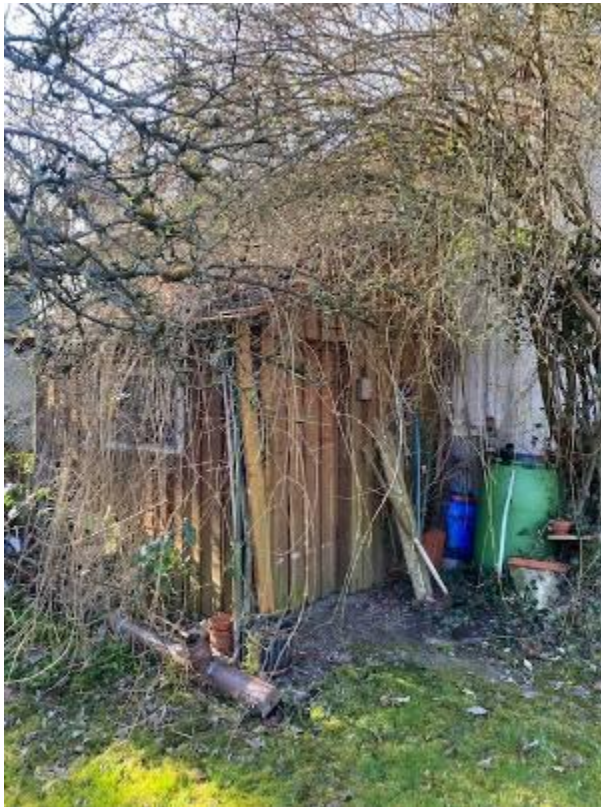
Der Holzbau ist in keinem guten baulichen Zustand, die Dachkonstruktion ist mit Biberschwanzziegeln gedeckt und durch Laub und Sträucher fast vollständig bedeckt. Der Zeitwert für den Anbau wird auf 200,00 EUR geschätzt.

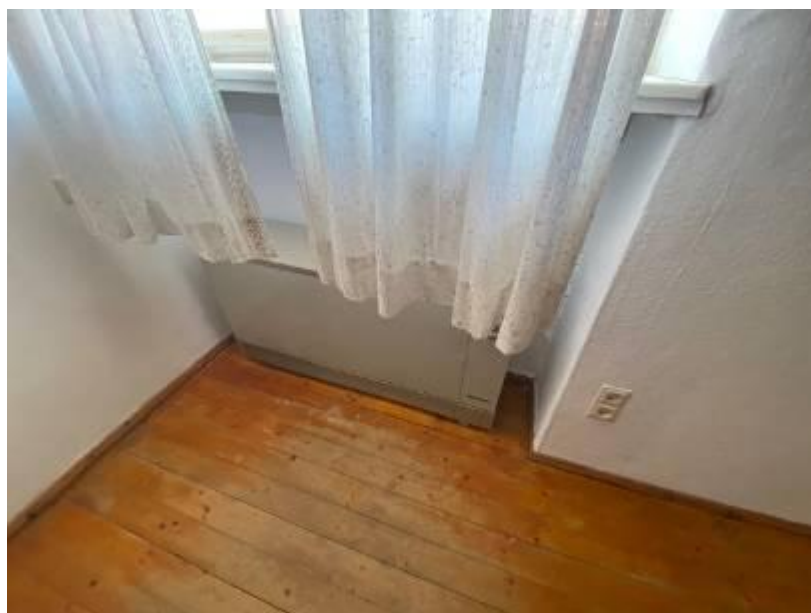
- einfacher Fußboden aus Nadelholzbrettern; Bodenbeläge fehlen
- Wände tapeziert; die Tapeten lösen sich vom Untergrund
- die Decken sind verputzt und gestrichen, vereinzelt gibt es Rissbildungen, in dem großen Schlafzimmer auch einen Feuchteschaden an der Decke
- sehr einfache Elektroinstallation, sie stammt aus dem Baujahr 1955
- Beheizung mittels Nachtspeicheröfen

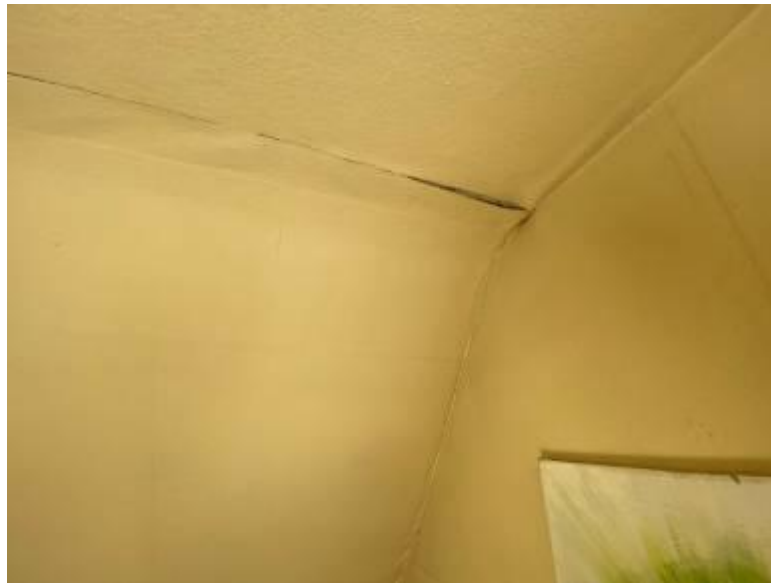
- vereinzelt gibt es Risse im Bereich der Decken-Wandfugen

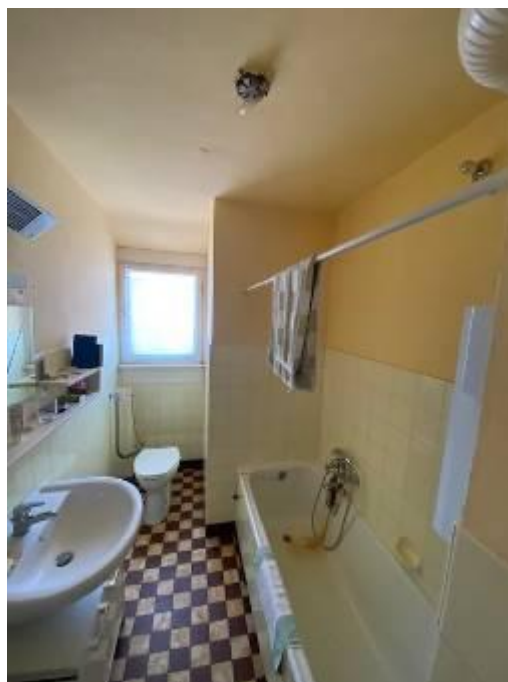
- das Badezimmer ist in einem Zustand der eine vollständige Erneuerung notwendig macht

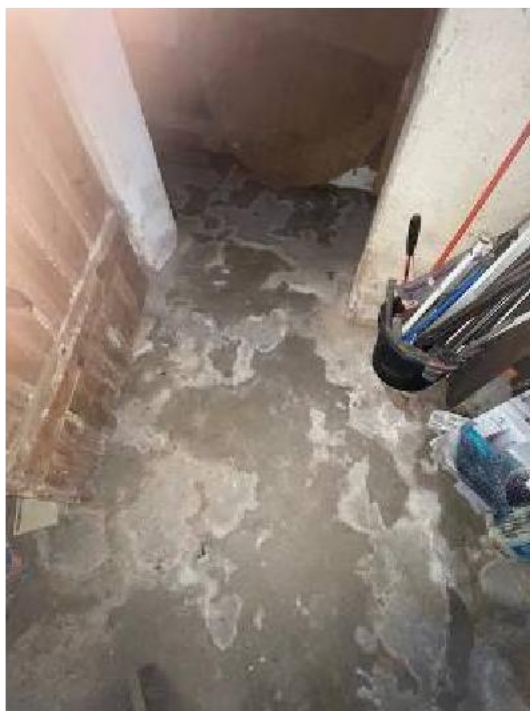
Die Türen sind sehr einfache Holzkonstruktionen. Am Fußboden ist Salzkristallisation erkennbar, anscheinend kommt es hier regelmäßig zur Durchfeuchtung und zur Abtrocknung. Im Bereich der Außenwände sind ebenfalls Putz- und Farbabplatzungen erkennbar, es handelt sich hierbei um Feuchteschäden.

Im Keller ist ein muffiger Geruch wahrnehmbar und es ist eventuell Schimmelpilzwachstum im Bereich der feuchten Wände und Gegenstände vorhanden.

Im Keller sind Sanierungsmaßnahmen notwendig, dieser muss jedoch zuerst leerräumt werden. An den Innenwänden sind mindestens Sanierputze aufzubringen, eventuell muss die Außenabdichtung erneuert werden.
