## VERKEHRSWERTGUTACHTEN

über die Liegenschaft  
**Bad Windsheimer Str. 2, Flst. 80 in 91619 Obernzenn,**  
bebaut mit einem Wohnhaus mit Anbau  
und  
**Nähe Am Plärrer, Flst. 78 in 91619 Obernzenn,**  
bebaut mit einer Doppelgarage

zum Wertermittlungstichtag, dem **15.01.2025**  
Verkehrswertgutachten: GA-AGZ/024-220  
Az. 1K 92/23

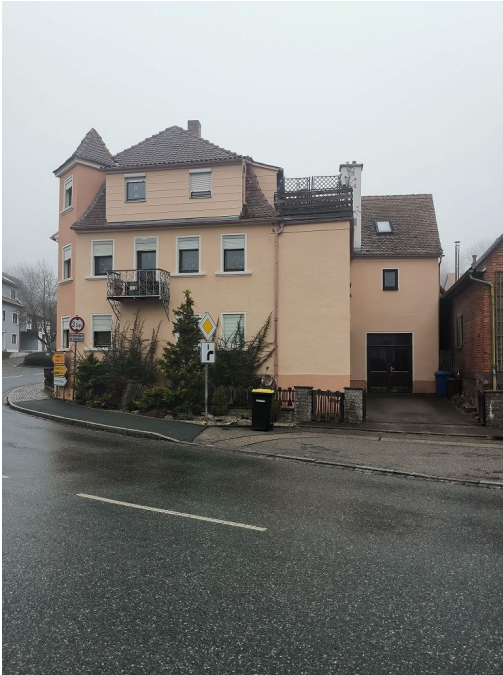
Fehlender Handlauf Kellertreppe  
Statisch fragwürdige Abstützung im Kellergeschoss  
Treppengeländerhöhe in den Wohngeschossen nicht ausreichend  
Rissebelastung von Böden und Wänden  
Keine Abdichtung der Ölauffangwanne der Öllagertanks erkennbar  
Dachschrägen und Spitzboden nicht gedämmt\*  
Feuchtigkeitsbelastung im KG  
Rollläden teilweise defekt\*  
Möglicherweise Asbestbelastung der Fassadenverkleidung Gauben und Gaubendächer  
Fraglicher Brandschutz der Fensteröffnungen im Bereich der Grenzbebauungen  
WC und Bad OG haben keine natürliche Belüftung und Belichtung  
Geländer Dachterrasse ist nicht ausreichend befestigt (Absturzgefahr)  
2 nicht ausgebaute Räume im OG

Ansicht von Süden

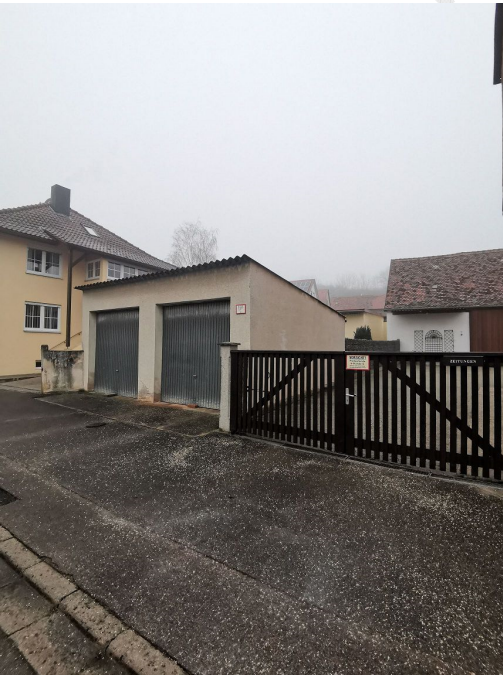
Rissebelastung Wände, Boden, Feuchtigkeitsbelastung, möglicherweise Asbestbelastung des Daches

Ansicht von Südosten
