Datum: 16.04.2025  
Gutachten Nr. 25512 w  
**für 1 K 100/24**

# Verkehrswertgutachten

Bewertungsobjekt - **Kategorie Doppelhaushälfte\*** Walter-Flex-Str. 32 \*  
96465 Neustadt bei Coburg \* Wohnhaus und Garage, West- und Nordseite

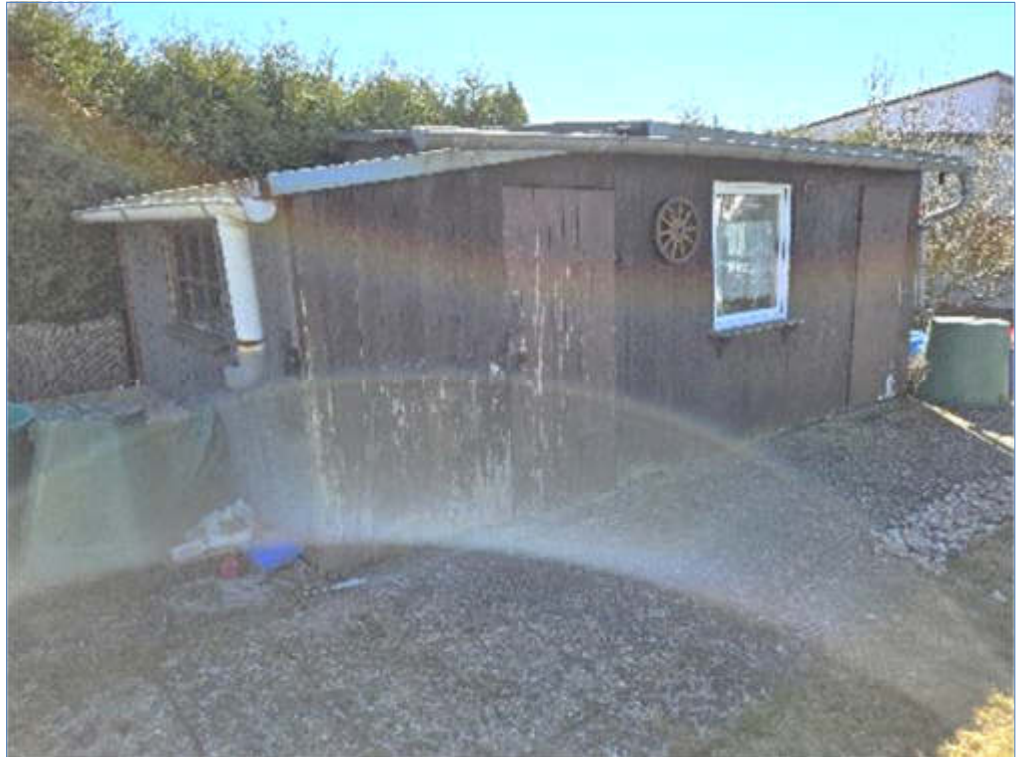
Bild 17  
BBT Holzschuppen

Holzschuppen: Insgesamt normaler baulicher Unterhaltungszustand mit Verschleißspuren und Schäden.
