Geschäftszeichen: 1 K 102/24, Amtsgericht Fürth

Auszug aus dem **Verkehrswertgutachten**

des oben genannten Sachverständigen über den Verkehrswert nach § 194 BauGB für das **Einfamilienwohnhaus mit Einliegerwohnung und Carport, Tannenstraße 1, 90556 Seukendorf, Fl.-Nr. 83/13, Gemarkung Seukendorf**

Wertermittlungstichtag: 29.04.2025

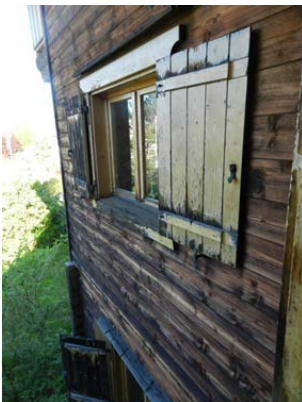
Fassade: Die massiven Kellerwände sind außen rustikal verputzt; ab Oberkante Kellerdecke sind die Holzbohlen des Holzbohlenhauses ersichtlich; das Holz macht einen verwitterten Eindruck;

Verwitterte Fenster und Fensterläden

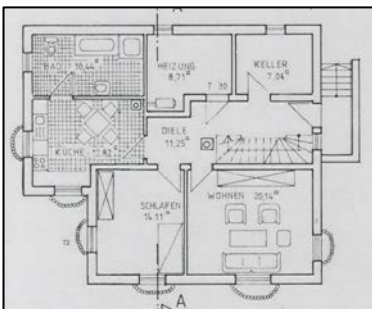
Grundrissgliederung: In Anlage wurden die vorhandenen Grundrisspläne beigelegt. Im Kellergeschoss sind Abweichungen der Baupläne zum tatsächlichen Grundriss gegeben.

– Abweichungen sind gegeben! –

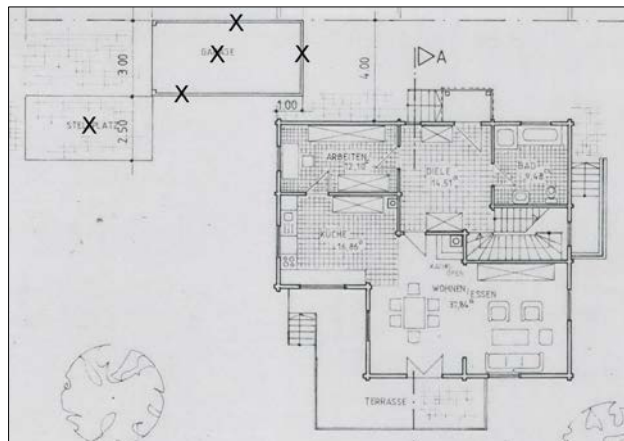
Erdgeschoss

– Abweichungen sind gegeben! –
