## Zusammenfassung des VERKEHRS-/MARKTWERTGUTACHTENS nach § 194 BauGB

| 96049 Bamberg, Stadtteil Gaustadt, Flößergasse 10 | |
| Verkehrswert am 23.05.2025 (Wertermittlungs-/Qualitätsstichtag) <span style="float: right;">360.000,00 €</span> | |

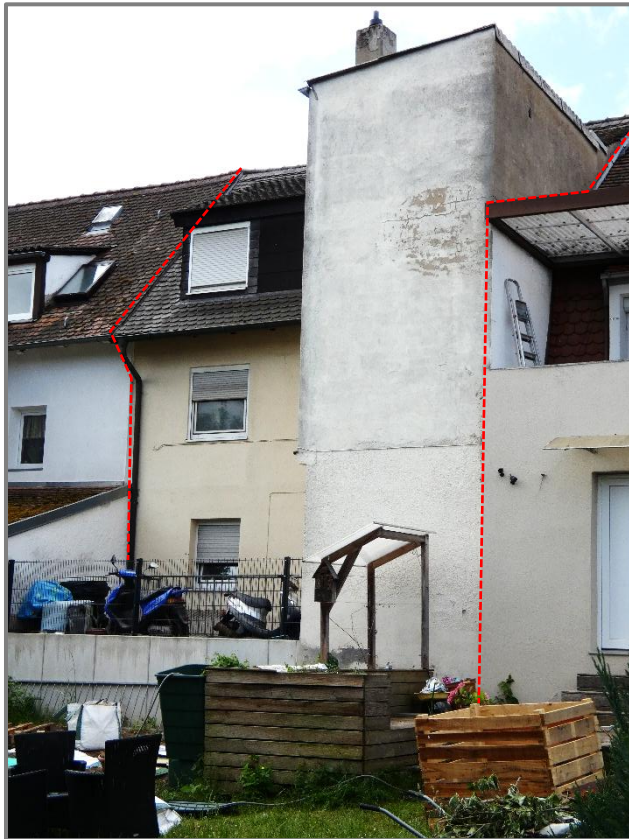
Reihenmittelhaus - Ansicht von Norden

An der Nordfassade sind zum Teil erhebliche Witterungsschäden, Verschmutzungen und Putzschäden vorhanden.

Der gegebene Reparatur- und Instandhaltungssatz werden bei der weiteren Betrachtung mit einem pauschalen Ansatz von geschätzt ca. 5.000,00 € berücksichtigt. Es wird darauf hingewiesen, dass die Höhe des Ansatzes nicht zwingend den tatsächlichen Kosten entsprechen muss, da im Rahmen der Wertermittlung Kosten zur Mängelbeseitigung im Wesentlichen in der Höhe angesetzt werden, wie sie zur Wiederherstellung des baualtersgemäßen Zustandes bzw. des zeitlichen Status, bezogen auf die Restnutzungsdauer, erforderlich sind. Zudem ist zu berücksichtigen, in welcher Höhe diesen Mängeln aufgrund der Marktsituation im gewöhnlichen Geschäftsverkehr ein Wert beigemessen wird.

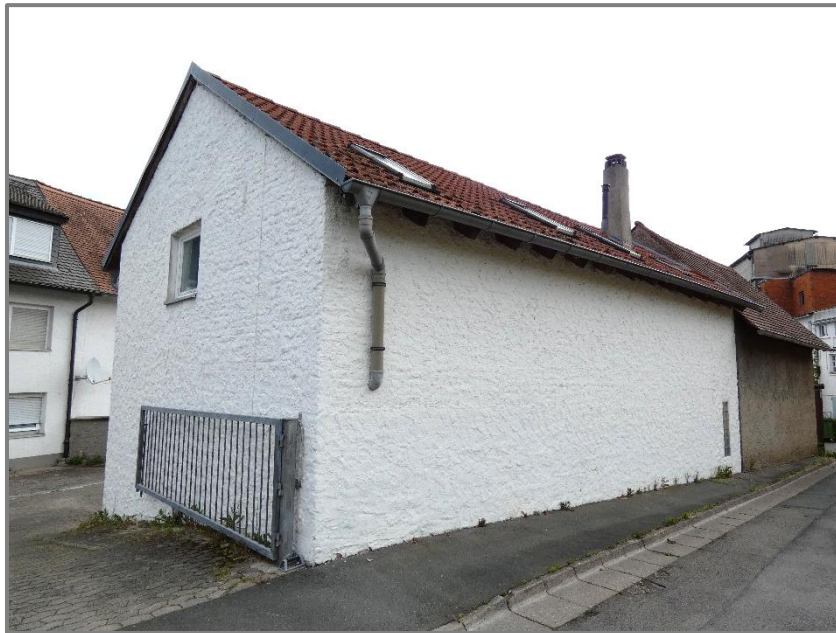
Nebengebäude - Ansicht von Südwesten

An der Fassade des Nebengebäudes sind teilweise Rissbildungen und kleinere Schäden vorhanden.
