**Zusammenfassung des
VERKEHRS-/MARKTWERTGUTACHTENS
nach § 194 BauGB**

91575 Windsbach, Stadtteil Lanzendorf, Lanzendorf 6, ETW Nr. 2		
Grundbuch / Gemarkung	Amtsgericht Ansbach / Veitsaurach	
Blatt	747	
Flurstück Nr. / Größe des Grundstücks ca.	426/4 / 1.380 m ²	
Miteigentumsanteil am Grundstück	1/2	
Objekt	4-Zimmer-Eigentumswohnung mit Spitzboden und Garage sowie Sondernutzungsrecht an einer Gartenfläche, an der Dachterrasse über der Doppelgarage samt Treppenaufgang, an einer Pkw-Stellplatzfläche und an einem Scheunenanteil im Erdgeschoss	
Lage im Objekt	Ober- und Dachgeschoss	
Baujahre ca.	vor 1952 Errichtung Scheunengebäude 1952 Instandsetzung Wohnhaus 1955 Aufbau eines Stockwerkes (Wohnhaus) 1975 Errichtung Garagen 1982 Zimmeranbau im Erdgeschoss (Wohnhaus) 2008 Ausbau Partyraum (Scheune) 2013/2014 Modernisierungen ETW Nr. 2 2021 Errichtung Terrassenüberdachung (Wohnhaus/Garagen)	
Wohn-/Nutzfläche ca.	76 m ² Wohnfläche Obergeschoss 26 m ² Wohnfläche Dachgeschoss 7 m ² Nutzfläche Spitzboden 17 m ² Nutzfläche Garage 40 m ² Nutzfläche Scheunenanteil (EG)

Verkehrswert am 30.05.2025 (Wertermittlungs-/Qualitätsstichtag)		180.000,00 €

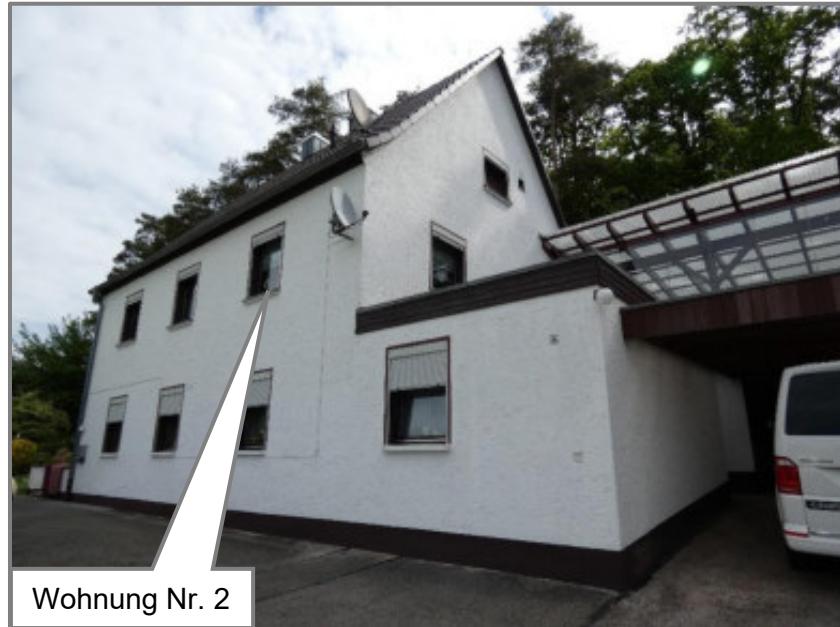
Wohnhaus - Ansicht von Südwesten

Das Zweifamilienhaus wurde in Massivbauweise mit Erdgeschoss, Obergeschoss, ausgebautem Dachgeschoss und Spitzboden, mit Satteldach, Eindeckung in Pfannen, errichtet. Das Wohnhaus ist nicht unterkellert. Richtung Westen ist auf dem Dach eine Satellitenschüssel vorhanden. Die Fassaden sind verputzt und gestrichen, Strukturputz. An der Westfassade befindet sich im Obergeschoss eine weitere Satellitenschüssel.

Das Wohnhaus stellt sich im Bereich des besichtigten Gemeinschaftseigentums in einem ordentlichen und gepflegten Gesamtzustand dar.

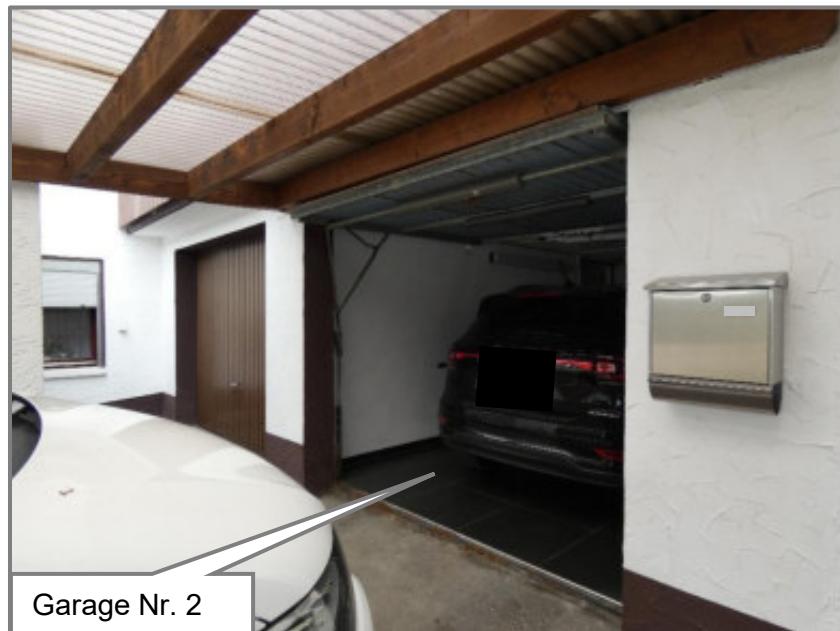
Doppelgarage - Ansicht von Westen

Das Garagengebäude wurde in Massivbauweise mit Erdgeschoss, nicht unterkellert, mit Flachdach errichtet. Die Fassaden sind verputzt und gestrichen, Strukturputz. Oberhalb des Garagengebäudes befindet sich die Sondernutzungsrechtsfläche der Wohnung Nr. 2 (Dachterrasse).

Das Garagengebäude stellt sich in einem nutzungstypischen und guten Gesamtzustand dar.

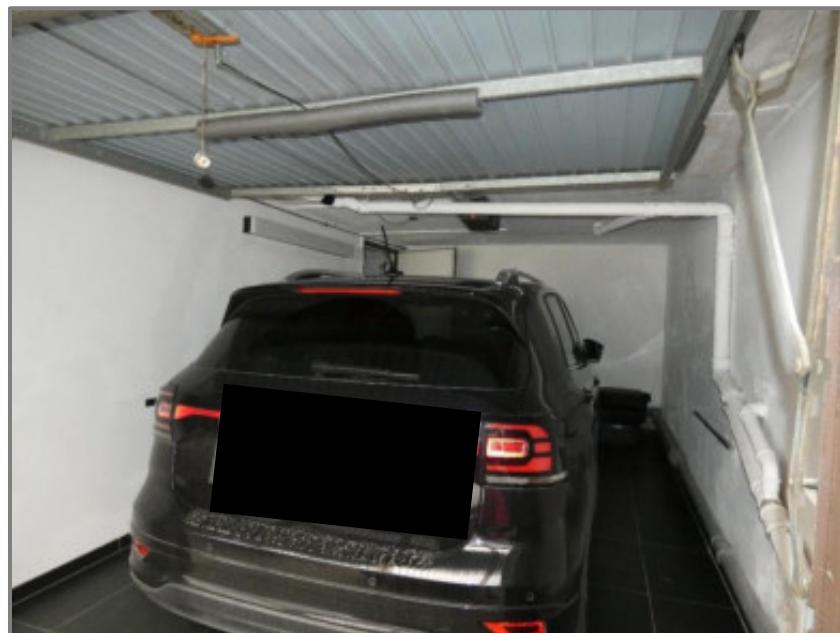
Doppelgarage - Garage Nr. 2

Wird vom überdachten Hofbereich aus über ein elektrisches Garagentor in Metallkonstruktion erschlossen. Der Fußboden ist mit Steinzeug belegt. Die Wände sind verputzt und gestrichen, Strukturputz bzw. grob verputzt und gestrichen. Die Decke ist in Schalbeton beziehungsweise Ort beton ausgeführt und gestrichen.

Bei dem Ortstermin wurden im Bereich der Garage Nr. 2 Putz- und Feuchtigkeitsschäden festgestellt. Es ist ein Reparatur- und Instandhaltungsstau gegeben. Bei der weiteren Betrachtung wird für das Bewertungsobjekt ein Reparatur- und Instandhaltungsstau von ca. 2.000,00 € in Ansatz gebracht. Die Höhe des Ansatzes muss nicht zwingend den tatsächlichen Mängelbeseitigungskosten entsprechen, da im Rahmen der Wertermittlung Kosten zur Mängelbeseitigung im Wesentlichen in der Höhe angesetzt werden, wie sie zur Wiederherstellung des baualtersgemäßen Zustandes bzw. des zeitlichen Status, bezogen auf die Restnutzungsdauer, erforderlich sind. Zudem ist zu berücksichtigen, in welcher Höhe diesen Schäden und Mängeln aufgrund der Marktsituation im gewöhnlichen Geschäftsverkehr ein Wert beigemessen wird.

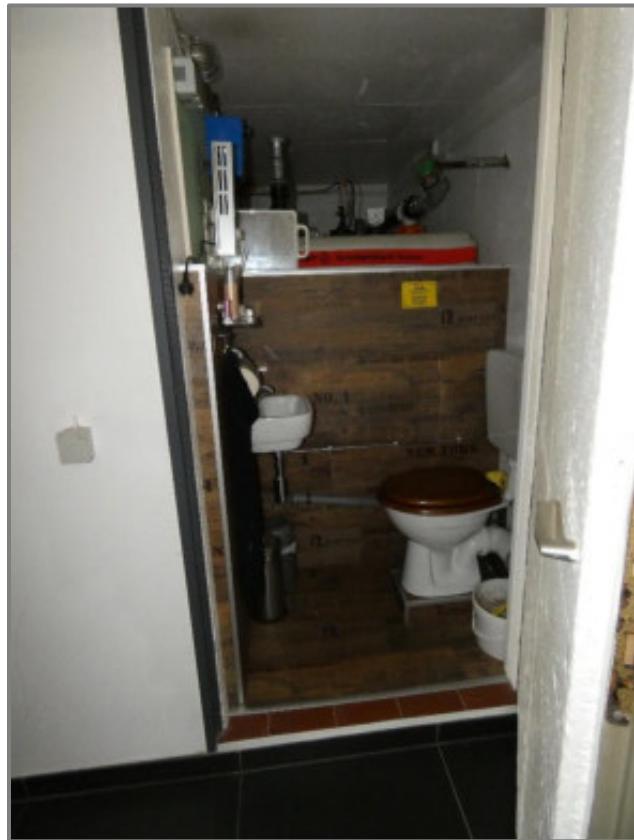
Doppelgarage - Öllager / WC
(hinter Garage Nr. 1) - Zugang
über Garage Nr. 2

Wird von der Garage Nr. 2 aus über eine Tür, Zarge in Metall, Blatt in Holz mit Polystyrolhartschaumplatten verkleidet, begangen. Im Bereich des WC ist der Fußboden mit Kunststoffbelag belegt. An Sanitärgegenständen sind ein Handwaschbecken und ein Stand-WC vorhanden. Hinter einer Brüstungsmauer, in Leichtbauweise ausgeführt, befinden sich drei Kunststofföltanks mit einem Fassungsvermögen von jeweils 1000 l. Die Wände sind grob verputzt und gestrichen. Die Decke ist in Ort beton ausgeführt und gestrichen. Die Elektrik und Haustechnik sind auf Putz verlegt.

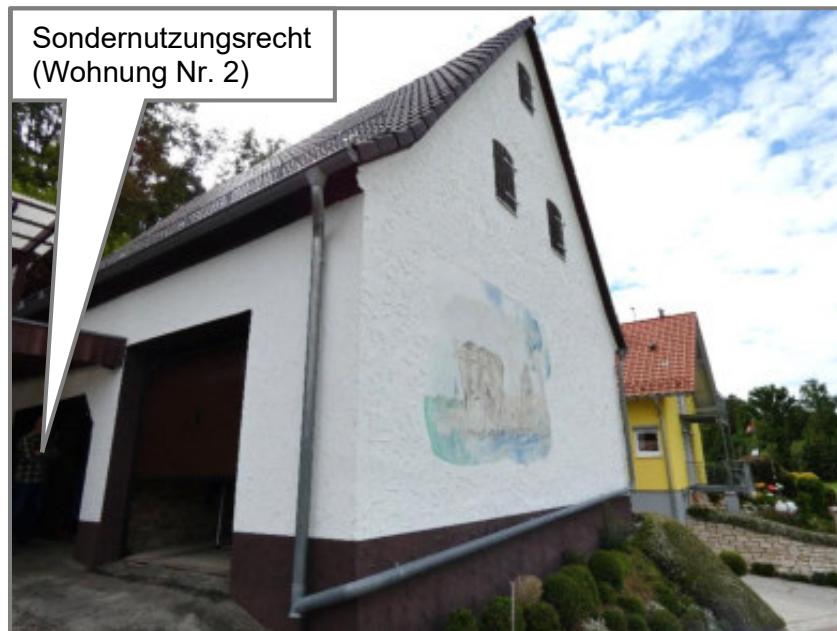
Scheunen-/Garagengebäude - Ansicht von Nordwesten

Das Scheunengebäude wurde in Massivbauweise mit Erdgeschoss und Heuboden, mit Satteldach, Eindeckung in Pfannen errichtet. Das Gebäude ist nicht unterkellert. Die Fassaden sind verputzt und gestrichen, Strukturputz.

Das Scheunen-/Garagengebäude stellt sich in einem nutzungstypischen und guten Gesamtzustand dar.
