### Gutachten

über den unbelasteten Verkehrswert (i. S. des BauGB)  
des mit einem Einfamilienhaus und einem  
ehemaligen landwirtschaftlichen Nebengebäude  
bebauten Grundstückes

**Flst. 425 zu 347 m<sup>2</sup> (0,0347 ha)**  
**- Gebäude – und Freifläche-**

Borsbach 2, 91604 Flachslanden, Gemarkung Kettenhöfstetten  
- Ganzes Gemeinderecht –

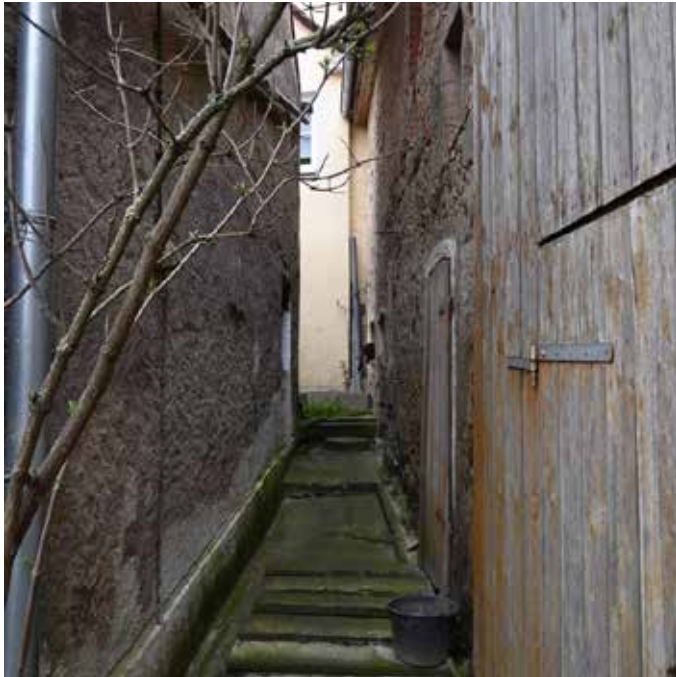
Zwischen dem Wohnhaus und dem ehemaligen landwirtschaftlichen Nebengebäude ist nur ein schmaler Durchgang vorhanden. Auf der Südseite des Grundstückes ist die Möglichkeit eines kleinen Gartenbereiches gegeben.

Durchgang zwischen Wohnhaus und Nebengebäude

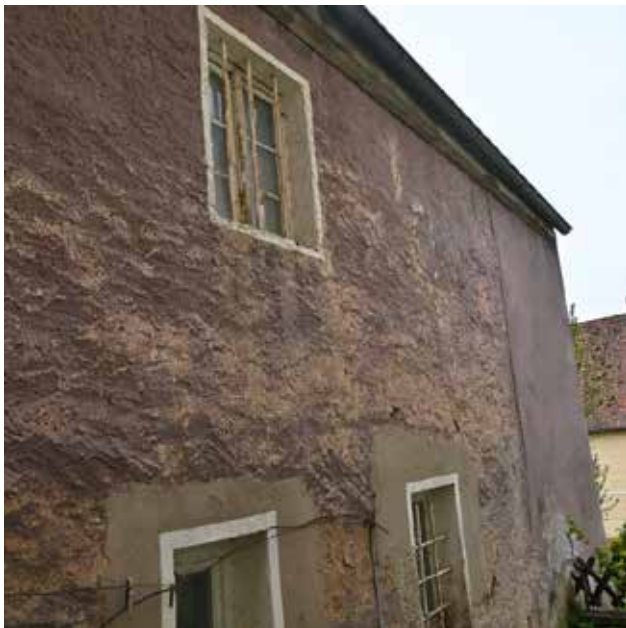
Nebengebäude:

Als Nebengebäude ist ein ehemaliges Stallgebäude mit Scheunenanteil vorhanden. Das zweigeschossige Gebäude befindet sich nördlich des Wohnhauses und hat ein Satteldach mit Biberschwanzziegeldeckung, einfache Holztore und teilweise vergitterte alte Holzfenster. Die Dachrinnen sind aus verzinktem Blech. Die Fassade ist nur noch teilweise verputzt.

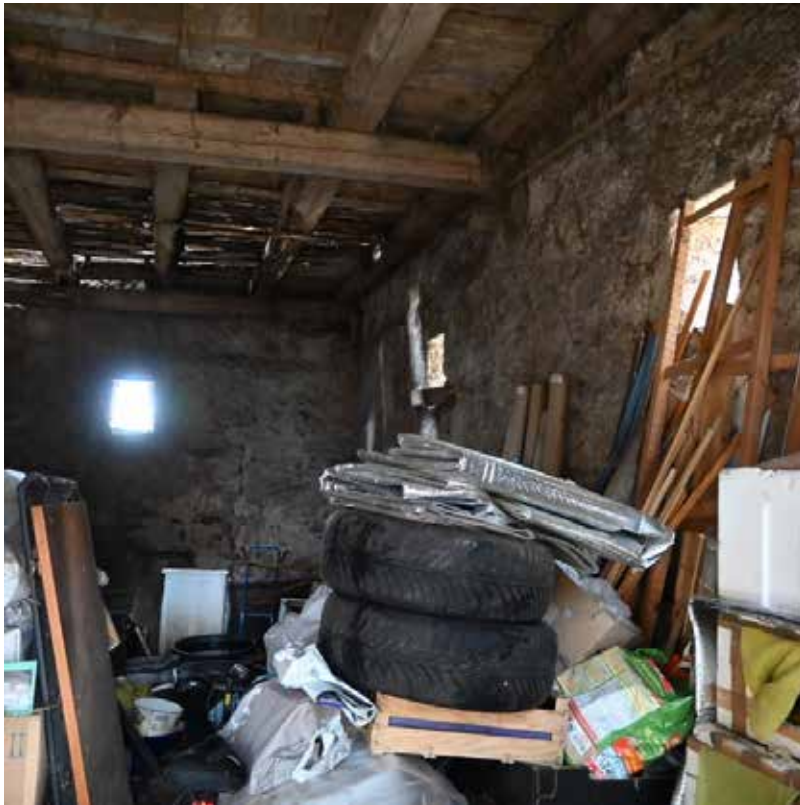
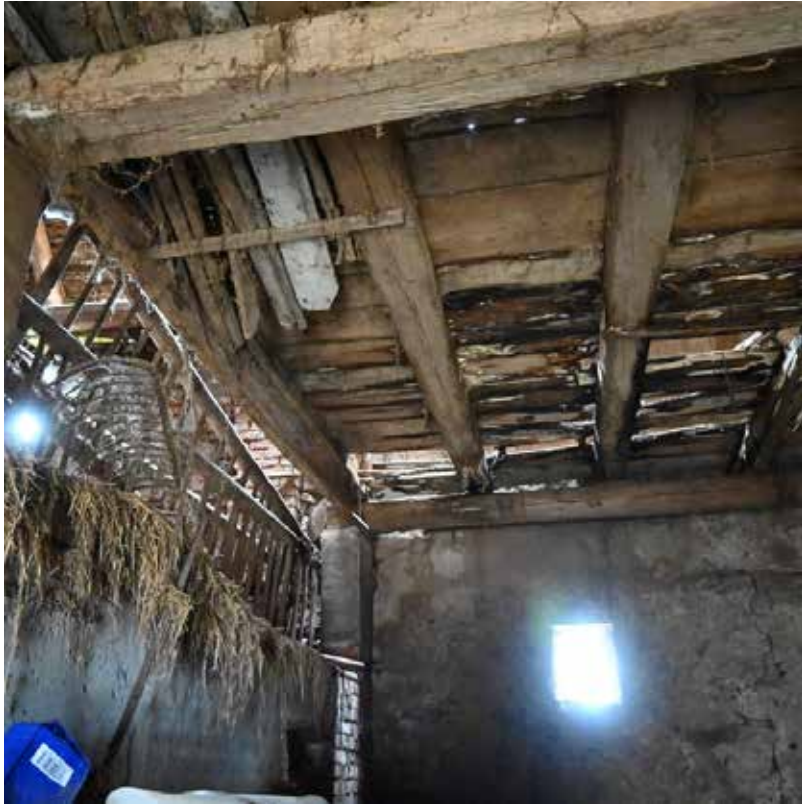
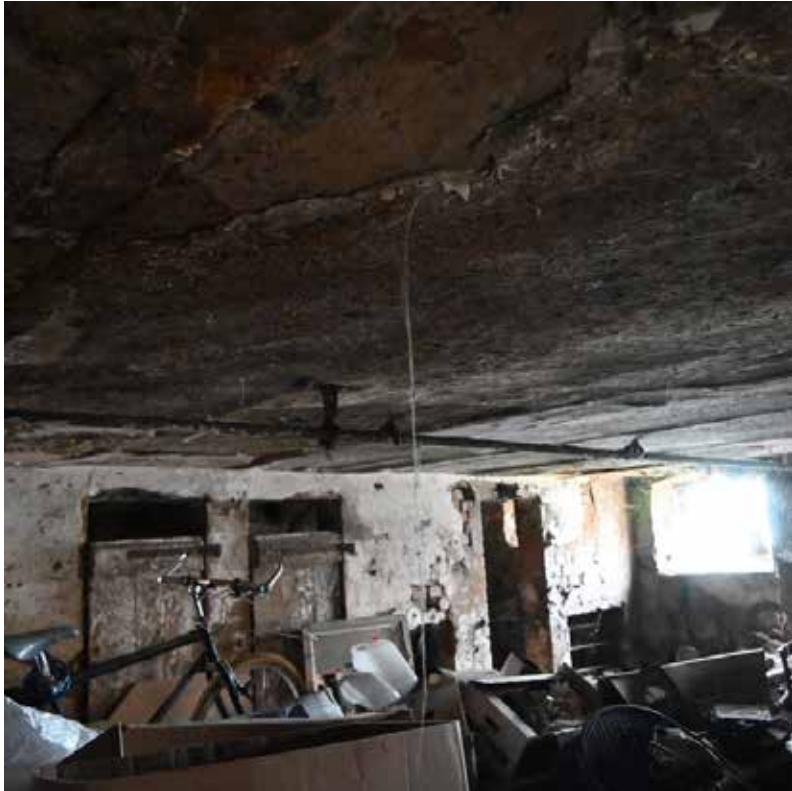
Innenbereich:

Der Innenbereich des Gebäudes ist mit Hausrat und ehemaligen landwirtschaftlichen Gerätschaften zugestellt. Die Decke über EG besteht aus Holzbalken, die durchgemorscht sind. Ein Begehen des DG ist nicht mehr gefahrlos möglich.
