# **Kurzgutachten**

**Amtsgericht Amberg  
2 K 14/24**

**Grundstück, bebaut mit einem Zweifamilien-  
wohnhaus und einer Doppelgarage**

**Haidweiherstraße 5  
92245 Kümmersbruck**

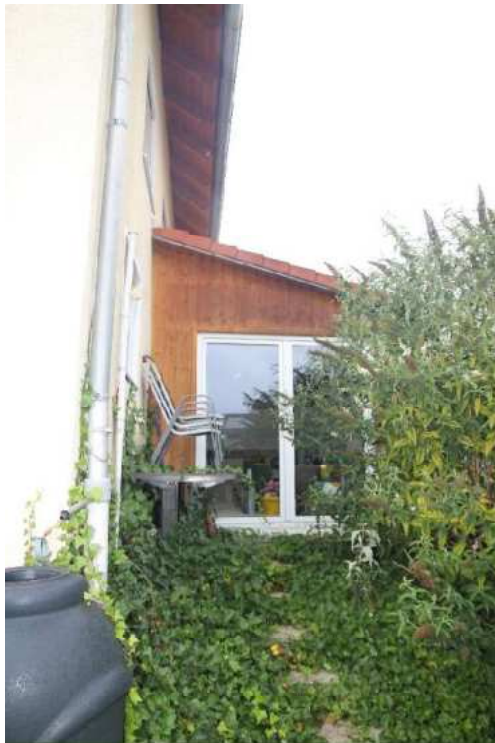
**Ostansicht des Wintergartens**

| Bauschäden und Baumängel: | keine wesentlichen erkennbar |

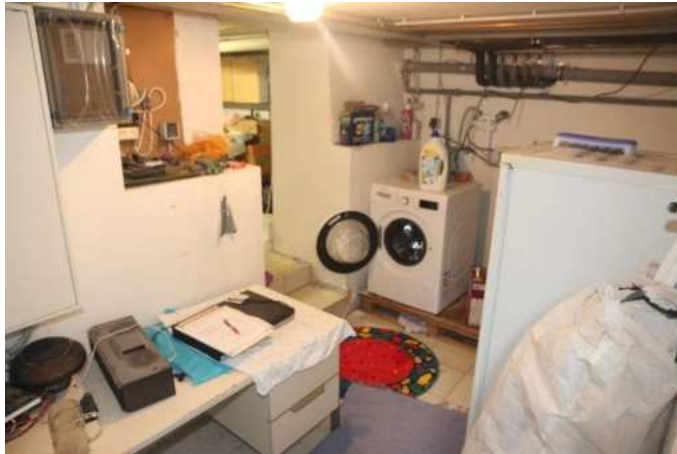
**Teilunterkellerung – Flur (Treppenhaus)**

| Bauschäden und Baumängel: | Folgende Baumängel und Bauschäden konnten festgestellt werden: <ul style="list-style-type: none"><li>– erhebliche Putzschäden und Risse in der Terrassenmauer;</li><li>- Schäden im Bereich Sockelfliesen;</li><li>- austretende Feuchtigkeit mit Putzschäden in den Kellermauern;</li><li>- Feuchtigkeitsschäden im Treppenhaus Keller;</li><li>- schadhafte Fliesenbeläge in den Treppenbereichen;</li><li>– nicht fertiggestellter Heizkörperanschluss im Treppenraum Obergeschoss</li></ul> |
| Allgemeinbeurteilung: | Der bauliche Zustand ist normal, in Kellerbereich auch nur befriedigend bis schlecht.<br>Es besteht ein erhöhter Unterhaltungsstau und in Teilbereichen teilweise Renovierungsbedarf. |

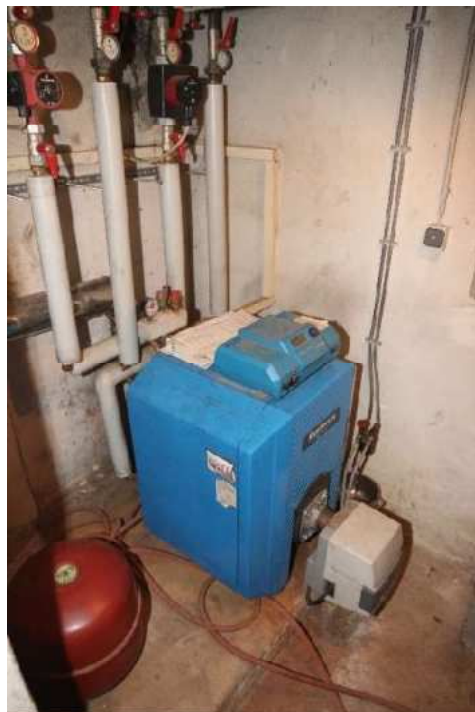
**Teilunterkellerung - Heizung**

| Heizung: | Zentralheizung,<br>mit flüssigen Brennstoffen (Öl),<br>Baujahr 1998;<br>Brenner 21 kW (Nennwärmeleistung);<br>Baujahr 1998;<br>Abgasverlustwert: %;<br>Stahlradiatoren bzw. Rippenheizkörper mit Thermostatventilen;<br>Kunststofftanks im Gebäude,<br>Tankgröße ca. 3 x 1.000 Liter, Baujahr 1972 |

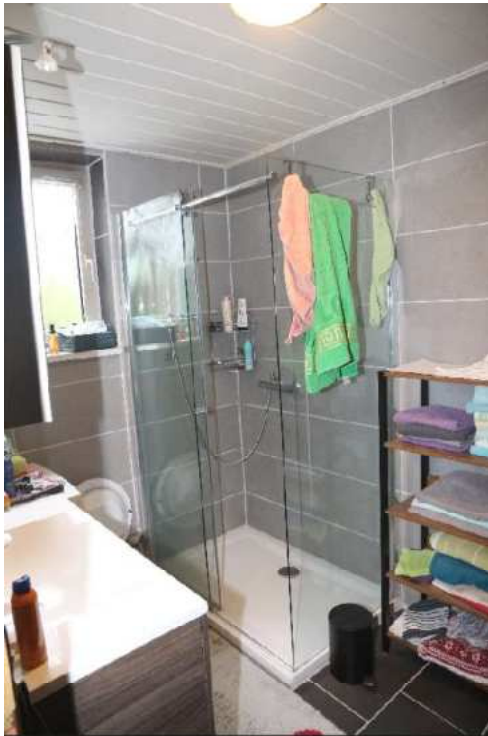
**Wohnung EG - Bad**

| sanitäre Installation: | <u>Bad:</u><br>1 eingebaute Dusche mit Abtrennung, 1 Handwaschbecken;<br>gute Ausstattung und Qualität, weiße Sanitär-objekte, Entlüftung über Fenster<br><br><u>WC:</u> |

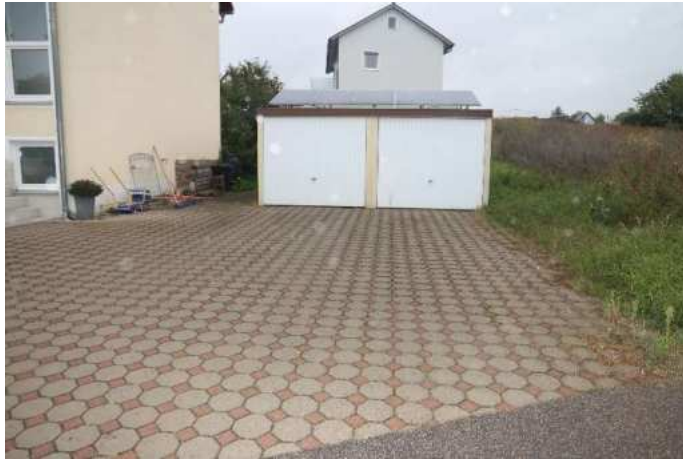
**Garage – Ansicht von Süden**

Metallkonstruktion (Stahlträger mit Wellblechverkleidung);  
außen Putzträgerplatten;  
Pultdach mit Trapezblecheindeckung;  
Bodenbelag Betonverbundpflaster;  
zwei Schwingtore aus Stahl mit elektrischem Antrieb (eines defekt);  
eine Metalltüre zum hinten befindlichen Abstellraum;  
Stromanschluss vorhanden (Versorgung über Wohnung 1 im Erdgeschoss)
