# EXPOSÉ

über den Verkehrswert nach § 194 BauGB - zum Wertermittlungs-  
stichtag 25.07.2024 – des Grundstücks Fl.Nr. 178/23,  
Gemarkung Tütschengereuth, Kirschäckerstr. 11,  
96120 Bischberg-Tütschengereuth

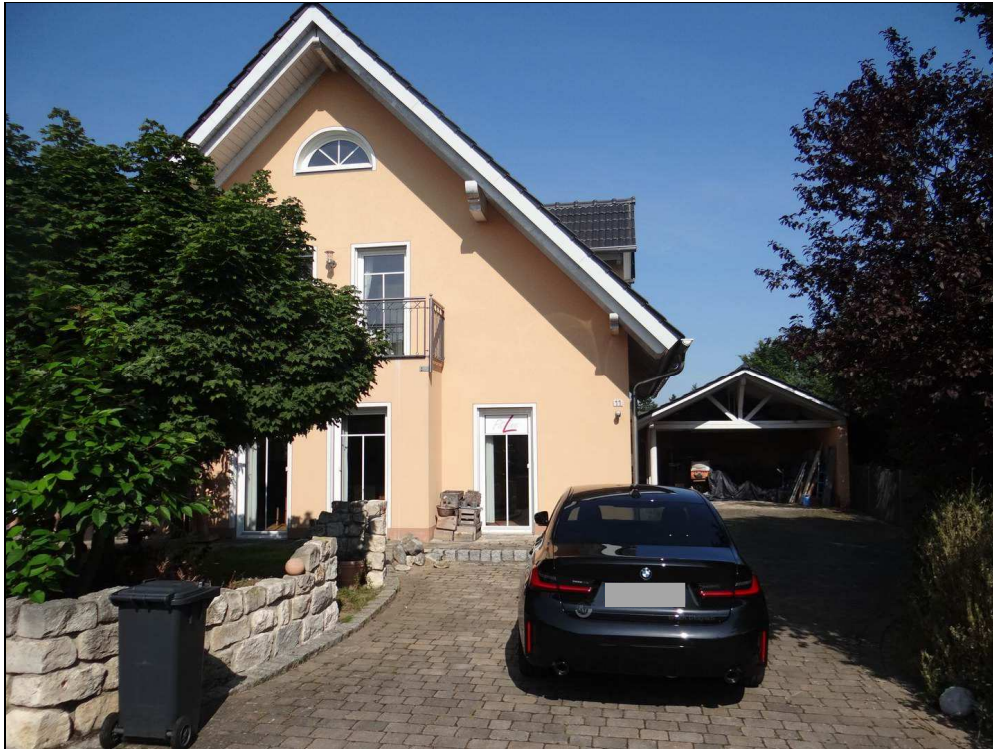
Bild 1: Blick auf das Anwesen von Süd-Osten

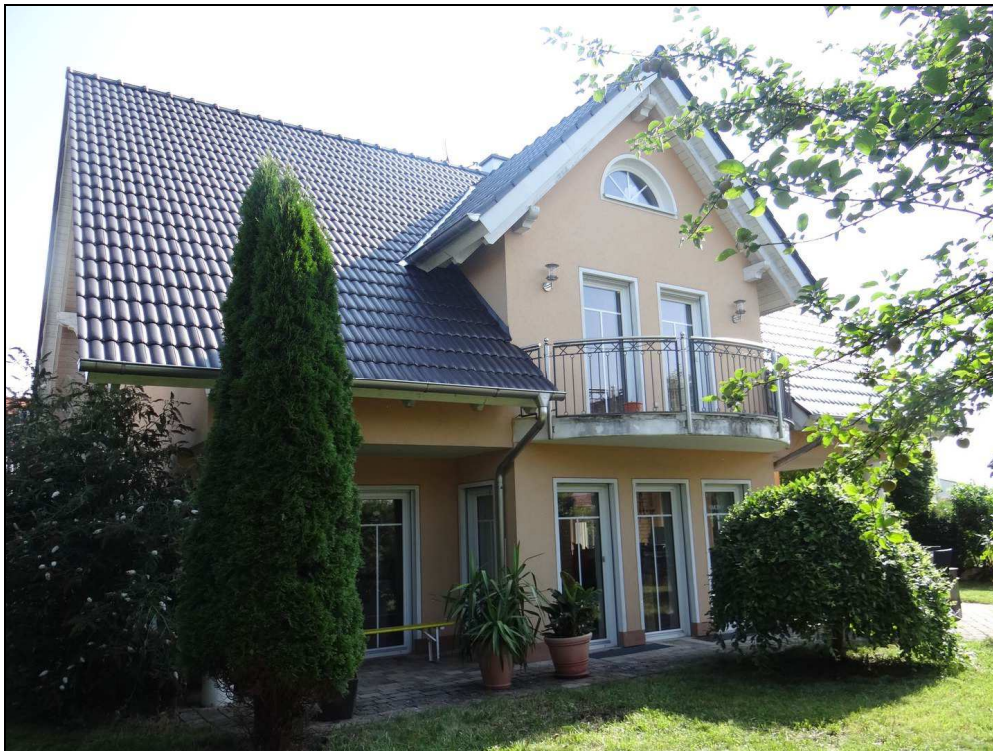
Bild 2: West-Ansicht
