**Geschäftszeichen: 2 K 15/24**

### Auszug aus dem **Verkehrswertgutachten**

**Wielandstraße 17, 17a, 17b, 17c, 17d, 90513 Zirndorf, Fl.-Nr. 540/36, Gemarkung Bronnamburg**

**Wertermittlungstichtag: 05.06.2024**

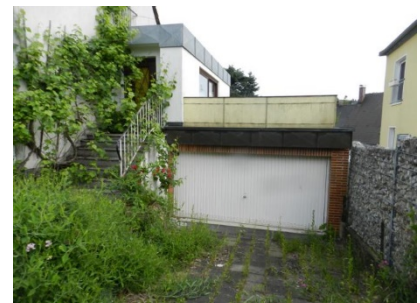
Ansicht auf Garage von Süden

Die vorhandene Garage war nicht zugänglich. Die Garage ist ein Mauerwerksbau oder Vergleichbares mit Betondecke, es wird ein Betonboden unterstellt. Es ist ein mechanisch bedienbares Metallschwingtor vorhanden. Auf dem Garagendach ist die Terrasse für die Einheit Nr. 1 gegeben.

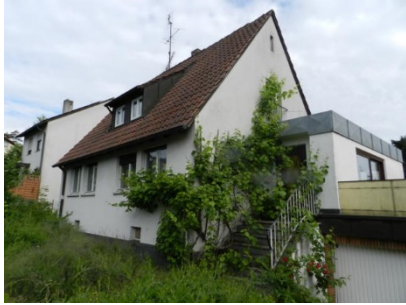
Ansicht von Ostgiebel und Südfassade; Hauseingang zur Wohnung Nr. 1

Der eigenständige Zugang zur Einheit Nr. 1 erfolgt von der öffentlichen Verkehrsfläche über einen kurzen mit Betonsteinplatten befestigten Weg auf dem Grundstück und weiter über eine Treppe, welche mit Naturstein befestigt ist (die Stufen sind stark verschmutzt); hier ist eine Hauseingangstüre als Holztüre mit Drückergarnitur und Zylinderschloss sowie Einfachverglasung gegeben; der Zugang ist aktuell durch dichten Bewuchs nicht nutzbar;

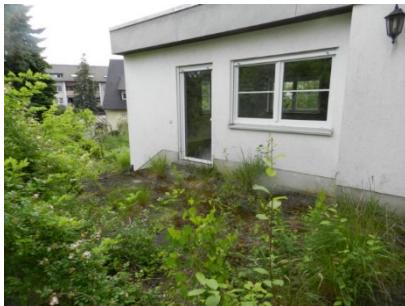
Westfassade, SNR Terrasse zu Wohnung Nr. 2

- Heizung:** Rippenheizkörper mit Thermostatventilen;
- Terrasse:** Die Terrasse ist mit Betonplatten befestigt; es ist ein Bodenablauf vorhanden; die Platten sind mit Moos bedeckt, es wächst hier stark Unkraut aus den Fugen; die Terrasse ist erreichbar vom rückwärtigen Garten über eine Außentreppe mit Betonstufen, weiter ist hier ein gestrichenes Stahlgeländer vorhanden;
- Kellerräume:** Über eine Kelleraußentreppe mit Betonstufen ist ein Kellerraum zugänglich, welcher zum Sondereigentum gem. Aufteilungsplan Nr. 2 gehört; der Kellerraum verfügt über eine Betonbodenplatte ohne Estrich, die Wände sind verputzt; in einer Ecke ist Feuchtigkeit vorhanden; der Kellerraum verfügt über Holzfenster mit Doppelverglasung und eine Zugangstüre als Stahltüre mit Drückergarnitur und Buntbartschloss;
- Befund:** - Das Sondereigentum Nr. 2 befindet sich in einem schlechten Zustand.

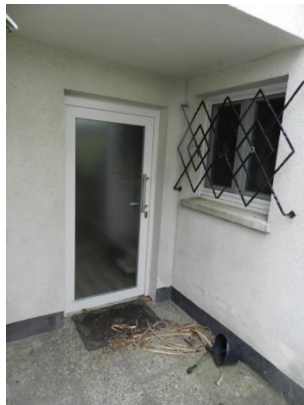
Hauseingang in Westfassade zur Wohnung Nr. 2

**Hauseingang:** Separater Zugang zur Einheit Nr. 2 im UG; dieser ist erreichbar über eine Wegefläche bzw. Treppe mit Waschbetontrittstufen bzw. -gartenplatten; die Hauseingangstüre ist eine Kunststofftüre mit Drückergarnitur mit Zylinderschloss und Isolierverglasung;

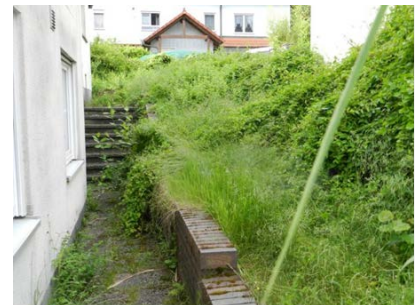
Garten westlich des Wohnhauses

**Außenanlagen:** Der Garten ist verwildert. Es sind teilweise Flächen bzw. um das Haus verlaufende Wegeflächen mit Waschbetongartenplatten befestigt. Hier sind auch Waschbetontrittstufen gegeben. Hier wächst Unkraut aus den Fugen, die Platten sind vermoost.  
Das Grundstück ist eingefriedet mit einem Maschendrahtzaun bzw. straßenseitig mit einem alten Holzzaun. Hier sind ein Gartentürchen sowie ein doppelflügeliges Gartentor bei der Zufahrt zur Garage vorhanden. Weiter ist auf dem Grundstück ein alter Geräteschuppen vorhanden.
