Geschäftszeichen: 2 K 17/23

Auszug aus dem **Verkehrswertgutachten**

des oben genannten Sachverständigen über den Verkehrswert nach § 194 BauGB für **Grundstück mit renovierungsbedürftigem, denkmalgeschütztem Wohnhaus (ehemaliges Schulgebäude) und Nebengebäude, Albrecht-Dürer-Straße 43, 91315 Höchstadt a.d. Aisch, Fl.-Nr. 8, Gemarkung Etzelskirchen**

Wertermittlungstichtag: 30.01.2024

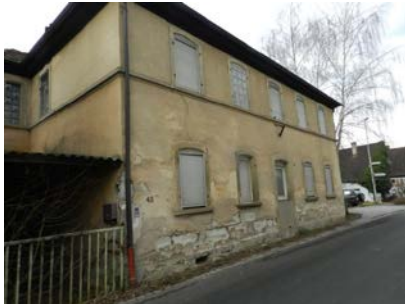
Nordfassade

Fassade: Die Fassade ist mit einem alten Rauputz versehen, dieser ist schadhaft; der Putz ist in größeren Teilen abgefallen und die Fassade zeigt Risse; am Sockel sind erhebliche Putzschäden und Schäden an dem hier ersichtlichen Sandstein gegeben;

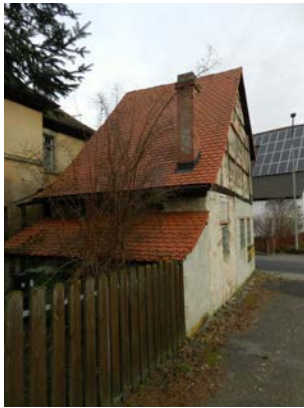
Nebengebäude,
Ansicht von Süden

Im Bereich der Grenzbebauung sind Lichtausschnitte mit Glasbausteinen gegeben (ein Glasbaustein ist schadhaft). Eine rückwärtige Zugangstür wird unterstellt. Das Gebäude verfügt über massive Schäden am Außenputz bzw. teils ist kein Putz vorhanden. Das Holz des Fachwerks im OG ist augenscheinlich teils morsch. Zudem sind Schäden im Bereich der Ausmauerung des Fachwerks gegeben, so dass hier eine Sicherung mittels eines Holzbrettes vorgenommen wurde, damit keine weiteren Steinbrocken ausbrechen. Zusammenfassend ist das Nebengebäude als abbruchwürdig zu beurteilen.

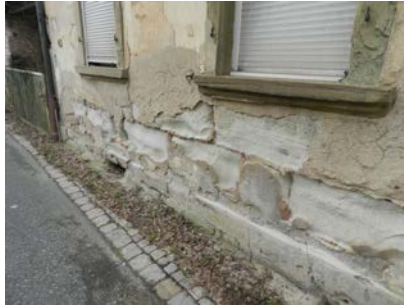
Schäden an Fassade

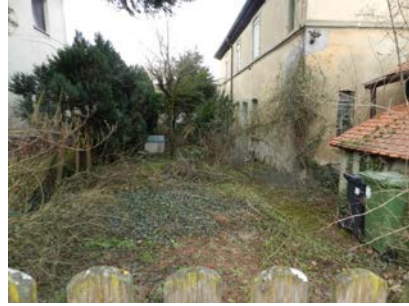
Garten

Das Grundstück ist in einem ungepflegten, verwilderten Zustand. Eingefriedet ist das Grundstück teils mittels eines Metallzaunes mit Holzlatten bzw. zum Nachbargrundstück ist ein schadhafter, teils eingefallener Metallzaun vorhanden. Im Zugangsbereich ist ein altes Metallschiebetor vorhanden.
