Geschäftszeichen: 2 K 19/23, Amtsgericht Fürth

Auszug aus dem **Verkehrswertgutachten**

des oben genannten Sachverständigen über den Verkehrswert nach § 194 BauGB für das **Baugrundstück mit zu liquidierendem Reiheneckhaus, Am Steineck 2, 90768 Fürth**, Fl.-Nr. 212/46, Gemarkung Dambach

Wertermittlungstichtag: 09.07.2024

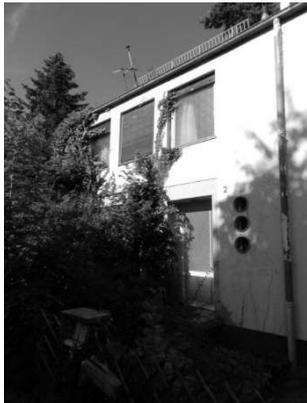
Ostfassade, Hauseingang

Die Fassade ist verputzt und gestrichen; es sind teils stärkere Putzschäden vorhanden;

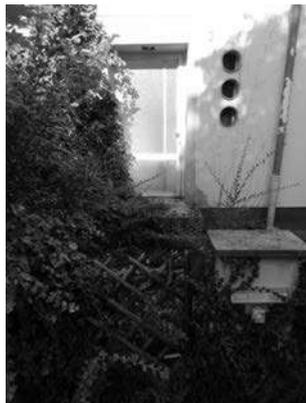
Blick auf Haustüre

-
- Eingangsbereich:** Der Zugang zum Wohnhaus erfolgt von der öffentlichen Verkehrsfläche über die Wegefläche Fl.-Nr. 212/49; weiter sind auf dem Grundstück ein kurzer Weg, zwei Stufen und ein Eingangspodest gegeben; die Hauseingangstüre ist eine gestrichene Holztüre mit Drahtgitterglas, Drückergarnitur und Zylinder-schloss; rechts der Eingangstüre ist ein Klingeltaster gegeben;
- Keller:** Massive Kellerwände verputzt und gestrichen, teilweise mit Tapeten; am Boden teilweise PVC-Belag bzw. Fliesen; Rohre und Elektroleitungen auf Putz; einfachverglaste Kellerfenster;
- Balkon:** Balkon im OG mit massiver Balkonplatte und massiver Brüstung bzw. Metallgeländer; der Balkon ist derart mit Laub und Tannennadeln belegt, sodass kein Bodenbelag sichtbar ist;

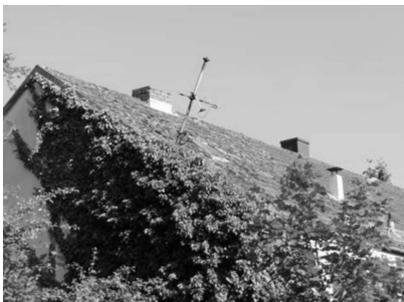
Östliche Dachfläche

Satteldach, zimmermannmäßiger Holzdachstuhl, Dacheindeckung mit Ziegeldachsteinen oder Vergleichbarem; die vorhandenen Ziegeldachsteine befinden sich augenscheinlich in einem schlechten Zustand; im Bereich der Hauseingangstüre ist ein Schneefanggitter vorhanden; die vorhandene Dachantenne hat sich gelöst und hängt noch am Blitzableiter; in die Dachfläche ist der Bewuchs von der Fassade hineingewachsen;

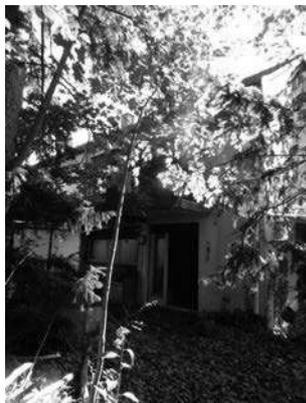
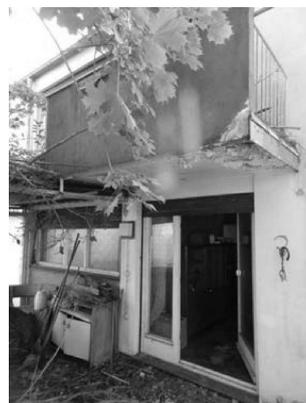
Westfassade

Die Fassade ist in Teilbereichen mit Kletterpflanzen bewachsen, diese ragen ins Dach sowie die Fensterbereiche;

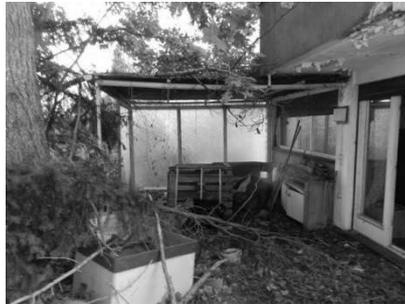
Der Garten ist stark verwildert. Es sind Wildwuchs, Sträucher und Bäume vorhanden. Vor dem Wohnzimmer ist eine Terrasse vorhanden, vermutlich hier ein Belag mit alten Betonsteingartenplatten. Es ist eine Überdachung vorhanden im Sinne einer Pergola als Metallkonstruktion mit Wellkunststoff.

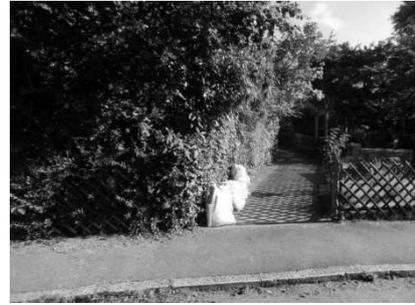
Fl.-Nr. 212/49, Wegefläche

Die Fl.-Nr. 212/49 ist ein Anliegerfußweg. Der Weg ist mit Betonsteinplatten befestigt, diese liegen teils uneben. Es wächst Unkraut aus den Fugen. Die Wegefläche dient als Zugang zu den angrenzenden Reihenhausgrundstücken. An dem Grundstück besteht ein 1/5 Miteigentumsanteil.

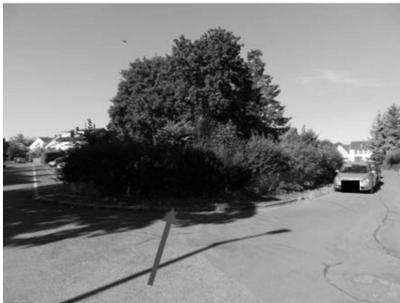
Bei dem Grundstück Fl.-Nr. 212/56 handelt es sich um ein mit Bäumen, Sträuchern und Wildwuchs bewachsenes Grundstück. Der Zugang war in dem Sinne nicht möglich, da ein Gartentürchen vorhanden ist, dieses jedoch abgeschlossen war. Es war zwar an der Grundstücksgrenze in der Naturhecke ein Ausschnitt und Durchgang möglich, jedoch konnte auf Grund von starkem Wildwuchs auch von hier keine weitere Begehung des Grundstücks erfolgen. An dem Grundstück besteht ein 1/36 Miteigentumsanteil.

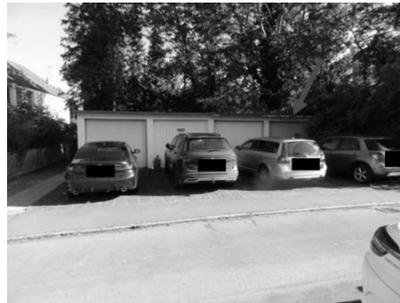
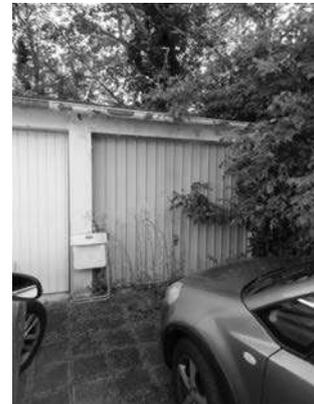
Garage auf Fl.-Nr. 212/47

Auf dem Grundstück Fl.-Nr. 212/47 sind vier Garagen errichtet. Das Garagengebäude ist ein Mauerwerksbau, vermutlich im Inneren mit Betonboden, Dach mit Bitumenschweißbahnen abgedichtet. Regenrinne aus Zinkblech, teils gestrichen, wobei hier die Farbe abblättert. Die Garagen verfügen über Metallschwingtore.

Die Garage Nr. IV war nicht zugänglich. Der Bereich vor der Garage ist mit Betonsteinplatten befestigt. Die Zufahrt ist als gut zu beurteilen, wobei hierfür seitliches Grün gekürzt werden muss. An dem Grundstück besteht ein 1/4 Miteigentumsanteil.
