Zusammenfassung des Verkehrswertgutachtens

über das Grundstück in	91626 Schopfloch, Deuenbach 14
Art	Gemischt genutztes Grundstück, Größe 2.124 m ²
Bebauung	Wohnhaus, Garage, Stallscheune, Kleintierställe, Unterstände (ehemalige Hofstelle)
Wertermittlungs-/ Qualitätsstichtag	30.09.2024
Verkehrswert	115.000 €

Amtsgericht Ansbach
Geschäftszeichen 2 K 20/24

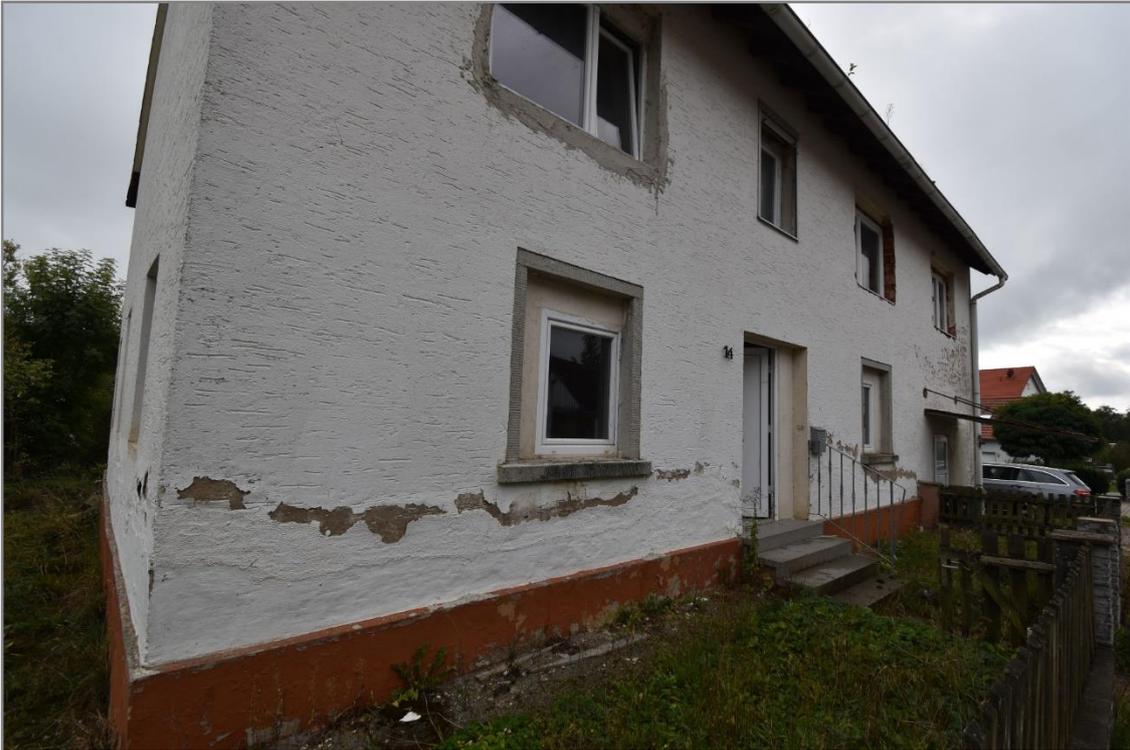
Zur Straße hin ist das Grundstück überwiegend mit einem Holzzaun auf einem Steinsockel eingefriedet, jeweils stark schadhaft. Die Begehung erfolgt über eine Gartentür in Holz, stark schadhaft, der Weg zum Hauseingang ist in Waschbeton ausgeführt, stark schadhaft.

**Deuenbach 14,
Blick auf die Nordwestseite des Wohnhauses mit Eingang**

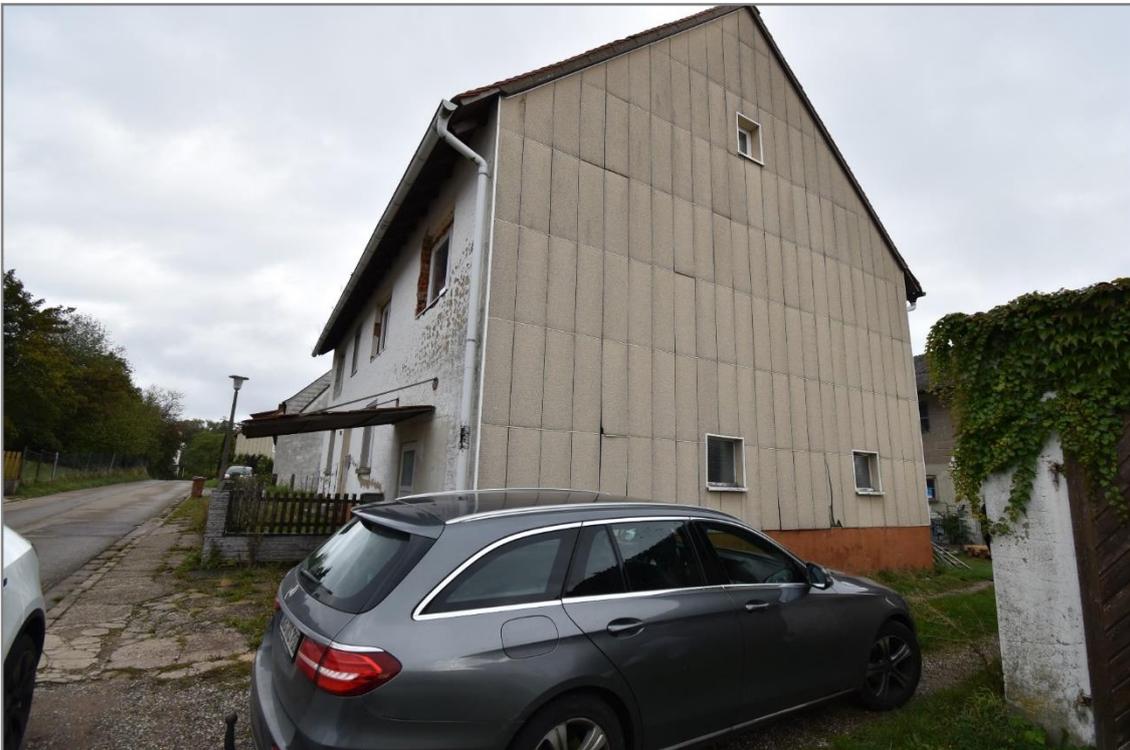
Bauweise:	Massivbauweise
Fassade:	Ohne äußere Wärmedämmung ausgeführt, verputzt und gestrichen, überwiegend stark schadhaft. Die südwestliche Giebelseite ist mit Fassadenplatten verkleidet, stark schadhaft.
Fenster:	Kunststoff mit Isolierverglasung, ohne Außenrollos, unfachmännisch eingebaut, stark bemoost und überwiegend schadhaft.
Dach:	Satteldach, Firstrichtung Nordost-/Südwest, Eindeckung in Biberschwanzziegeln, schadhaft. Dachrinnen und Fallrohre Stahlblech, schadhaft.
Geschossdecken:	Kappendecke über der Teilunterkellerung, Massivdecke über dem Erdgeschoss, Holzbalkendecke über dem Obergeschoss.

**Deuenbach 14,
Blick auf die südwestliche Giebelseite des Wohnhauses**

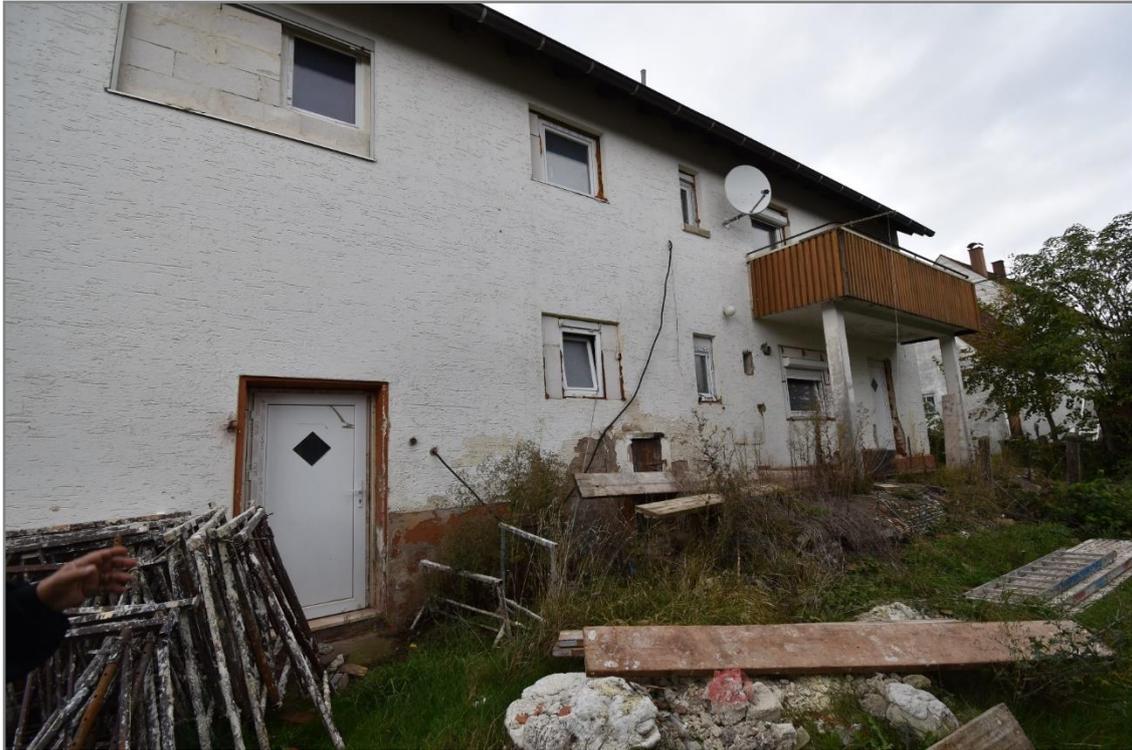
Der an der südöstlichen Traufseite des Gebäudes befindliche Balkon wird von einem der Zimmer über eine einfache Balkontür in Holz begangen und stellt sich als Betonplatte dar. Der Fußboden ist mit Steinzeug belegt, schadhafte. Das Geländer ist in Metall ausgeführt und mit Blech verkleidet, schadhafte.

**Deuenbach 14,
Blick auf die südöstliche Traufseite des Wohnhauses**

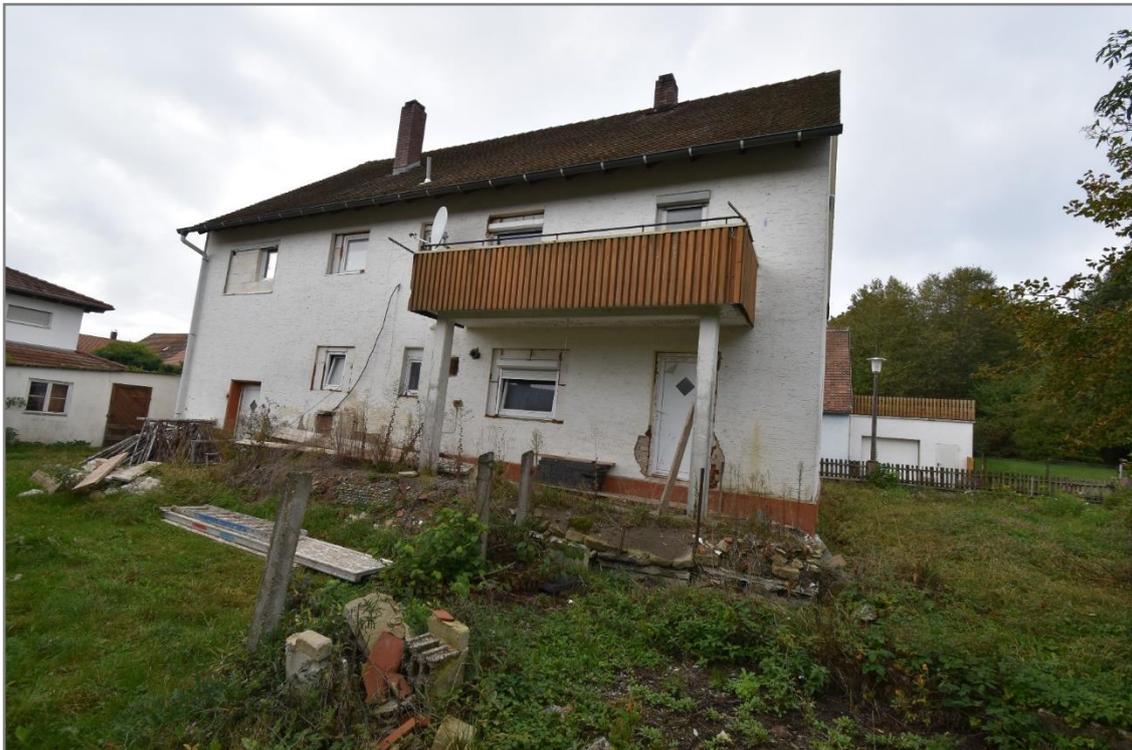
**Deuenbach 14,
Blick auf die südöstliche Traufseite des Wohnhauses**

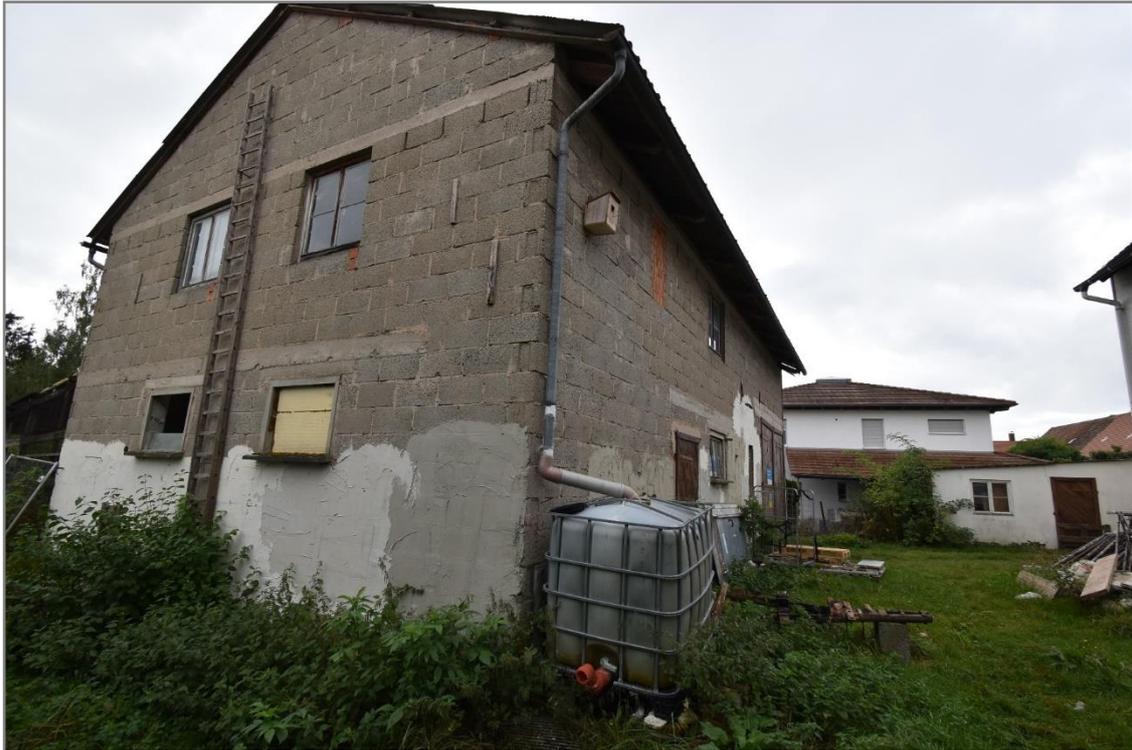
Die Garage an der Westgrenze (Schleppergarage) ist rd. 60 Jahre alt und stellt sich in einem stark renovierungsbedürftigen Gesamtzustand dar, gleiches gilt für die über 60 Jahre alte Stallscheune.

**Deuenbach 14, Stallscheune,
Blick auf die nordöstliche Giebelseite und die nordwestliche Traufseite**

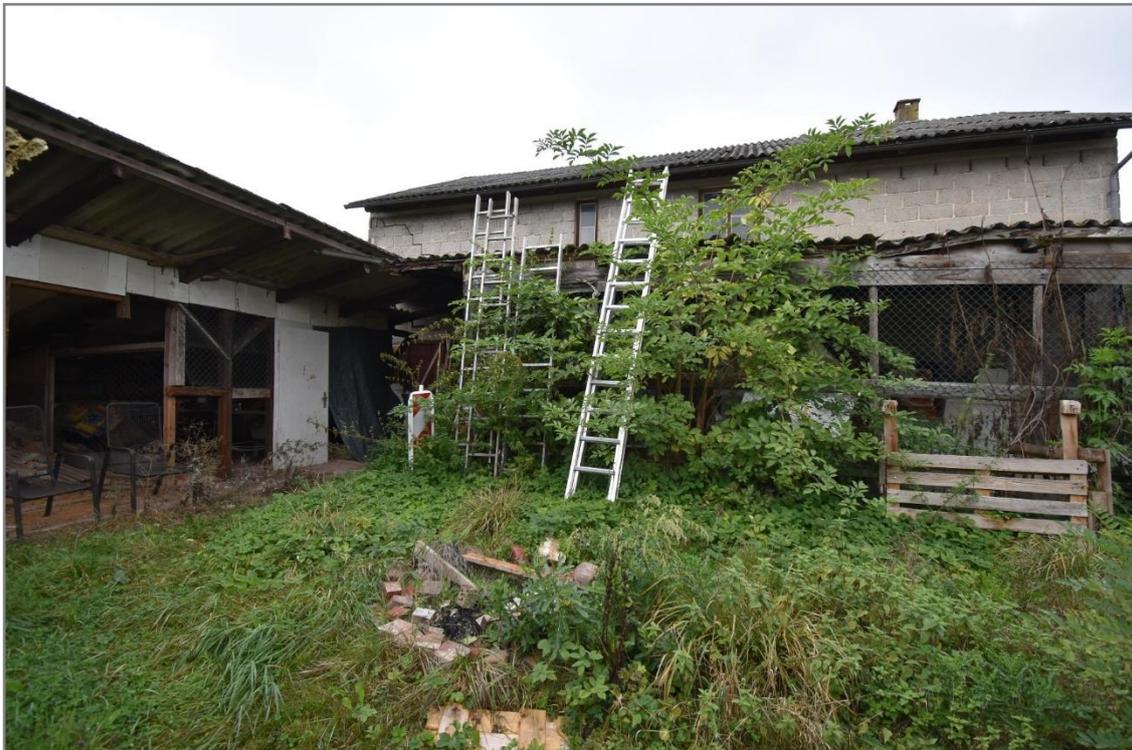
Südlich angebaut an die Stallscheune und nachfolgend im Süden und Westen sind Unterstände und Kleintierställe vorhanden, Holzkonstruktionen mit Flachdächern in Welleternit, das Gebäude an der Westgrenze mit Satteldach, Eindeckung in Biberschwanzziegeln, jeweils in desolatem, baufälligem Zustand.

Die Unterstände und Kleintierställe südlich der Stallscheune stellen sich in einem desolaten, baufälligen Zustand dar und sind abzurechen.

**Deuenbach 14, Stallscheune,
Blick auf die südöstliche samt Unterständen und Kleintierställen**
