# **Kurzgutachten**

**Amtsgericht Amberg  
2 K 20/25**

**Grundstück, bebaut mit Zweifamilienwohnhaus  
(Doppelhaushälfte), einem Garagengebäude und  
zwei Nebengebäuden**

**Poltzstraße 10  
92224 Amberg**

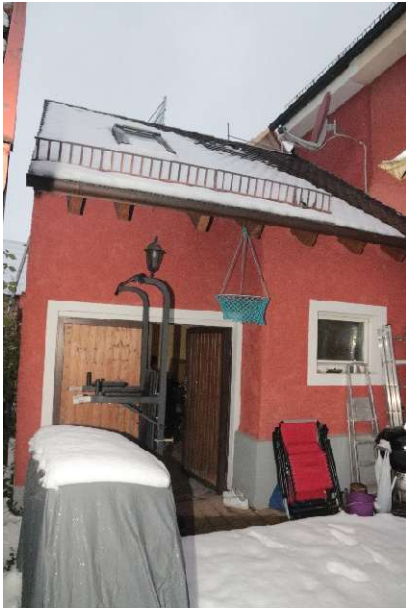
**Garage – Ansicht von Nordosten**

Bauschäden und Baumängel: Folgende Baumängel und Bauschäden konnten festgestellt werden:  
- baulich in Teilbereichen nicht fertiggestellt;  
- Elektroinstallation teilweise nicht fertiggestellt bzw. nicht fachgerecht;

Allgemeinbeurteilung: Der bauliche Zustand ist befriedigend.  
Es besteht ein erhöhter Unterhaltungsstau und in Teilbereichen Fertigungsaufwand.

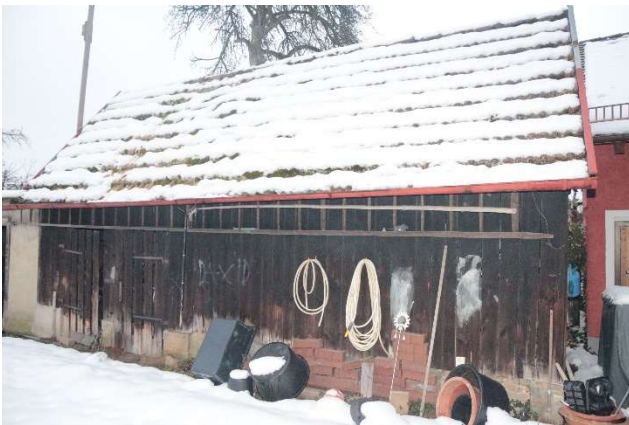
**Holzlege**

Holzkonstruktion,  
eingeschossig,  
Satteldach mit Ziegeleindeckung;  
Wände verbrettert,  
mehrere Holzlattentüren;  
schlechter baulicher Zustand

| besondere objektspezifische Grundstücksmerkmale | Wertbeeinflussung insg. |
|---|---|
| <ul style="list-style-type: none"> <li>Abbruch und Entsorgung der Nebengebäude -5.000,00 €<br/>(41,36 m<sup>2</sup> * 120,-- €/m<sup>2</sup> = 4.963,20 € rd. 5.000,-- €)</li> </ul> | |

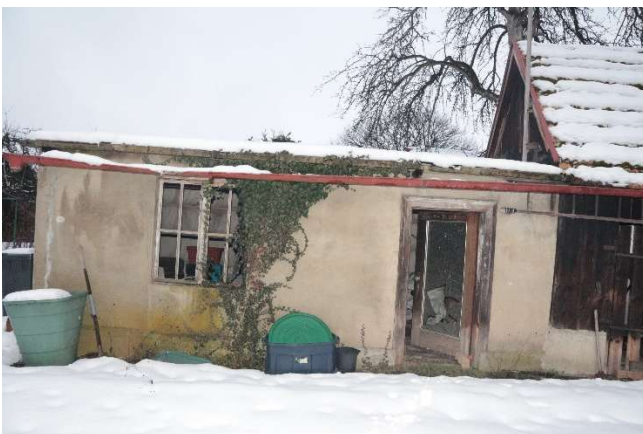
**Nebengebäude**

Massivbau,  
eingeschossig,  
leicht geneigtes Pulldach,  
Eindeckung vermutlich Holzbretter mit Bitumenbahnen;  
eine Holztüre,  
zwei Holzfenster,  
extrem schlechter baulicher Zustand,  
zum Teil durchnässte und schon morsche Dachbalken
