Kurzgutachten

**Amtsgericht Amberg
2 K 22/23**

Einfamilienwohnhaus und Scheune

**Pirk 8
92526 Oberviechtach**

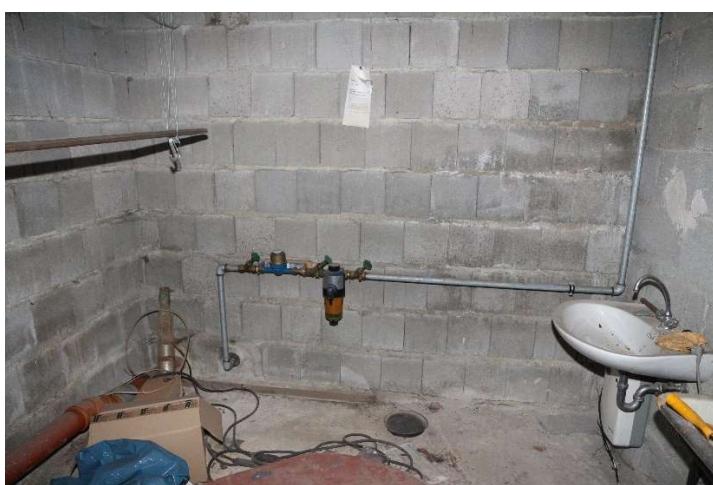
KG - Waschkeller

- zum Teil leichte Algenbildung über den Fenstern;
- Wangenverkleidung Außentreppe schadhaft;
- Keller nicht ausgebaut (Bodenbeläge, Wandbekleidungen, Türen fehlen),
- Schäden im Bereich der Kellertreppe
- Kamin im Dachgeschoss versottet

besondere objektspezifische Grundstücksmerkmale, Baumängel und Bauschäden	Wertbeeinflussung insg.
Baumängel und Bauschäden	-36.125,93 €
• prozentuale Schätzung: 15,00 % von 240.839,52 €	
Weitere Besonderheiten	-37.195,60 €
• Erneuerung Heizung	-15.000,00 €
• Fertigstellungsaufwand Keller (10 % aus 221.956,04 €)	-22.195,60 €
Summe	-73.321,53 €

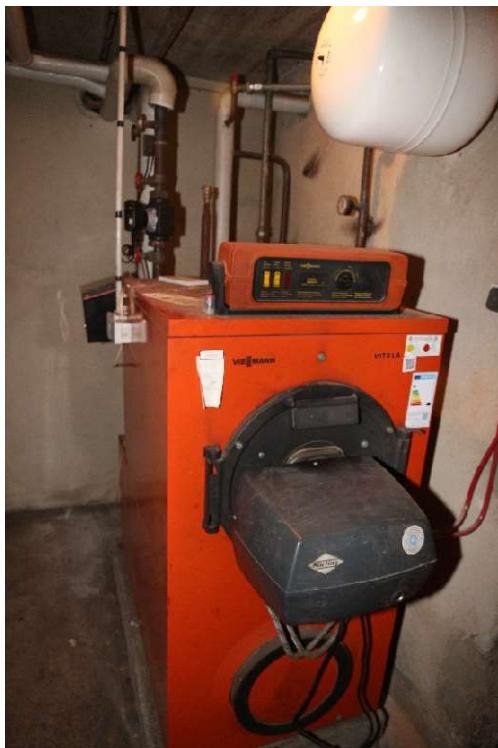
KG - Heizung

Zentralheizung, mit flüssigen Brennstoffen (Öl),
Baujahr 1980;
Brenner 36 kW (Nennwärmeleistung),
Baujahr 1989;
Stahlradiatoren mit Thermostatventilen;
Kunststofftank im Gebäude,
Tankgröße ca. 2 x 2.000 Liter,
Baujahr 1980,
zusätzlicher Kaminanschluss.
Alter Festbrennstoffkessel in Heizraum 1 (außer Betrieb)

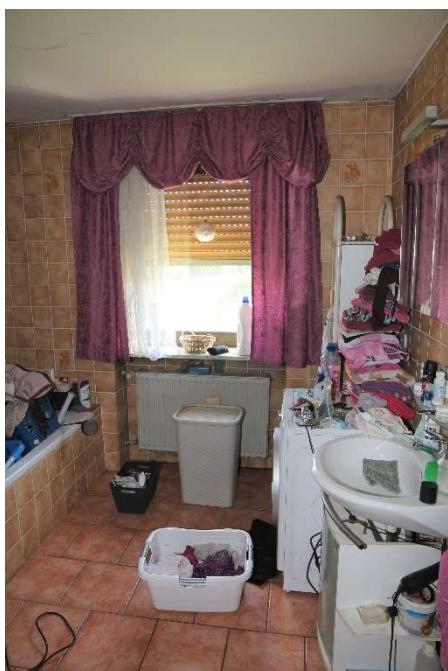
Erdgeschoss - Bad

- sehr starke Schimmelbildung in Schlafzimmer, Kinderzimmer, Gäste-WC und Bad (Gesundheitsgefährdung kann nicht ausgeschlossen werden);
- teilweise erheblich korrodierte Heizkörper;
- nicht verfügte Bodenfliesen und schadhafter Fliesenbelag im Gäste-WC;
- Wände und Decken zum Teil stark abgewohnt
