Kurzgutachten

**Amtsgericht Amberg
2 K 22/24**

**Grundstück, bebaut mit einem Einfamilienwohnhaus,
einem Carport und einem Schuppen**

**Kirchweg 2
92237 Sulzbach-Rosenberg**

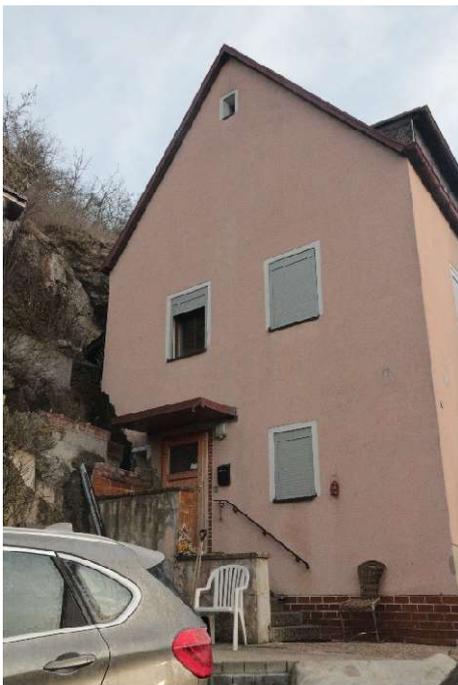
Wohnhaus – Ansicht von Westen

besondere Bauteile:	Eingangstreppe, Eingangsüberdachung, Dachaufbau Schneefanggitter
Besonnung und Belichtung:	vermutlich ausreichend, teilweise eher schlecht
Bauschäden und Baumängel:	Anmerkungen: Untersuchungen auf pflanzliche und tierische Schädlinge sowie über gesundheitsschädigende Baumaterialien wurden nicht vorgenommen. In diesem Gutachten sind die Auswirkungen ggf. vorhandener Bauschäden und Baumängel auf den Verkehrswert nur pauschal und in dem am Besichtigungstag offensichtlichen Ausmaß berücksichtigt worden. Es wird empfohlen, eine diesbezüglich vertiefende Untersuchung anstellen zu lassen. Folgende Baumängel und Bauschäden konnten von außen festgestellt werden: - zum Teil erhebliche Risse in der Außenfassade; - aufsteigende Feuchtigkeit, Putzschäden und Ausblühungen im Sockelbereich Südfassade
Allgemeinbeurteilung:	Der bauliche Zustand ist nach dem äußeren Augenschein für das Alter des Gebäudes noch normal. Über den Zustand im Innern kann keine Aussage getroffen werden. Es besteht ein erhöhter Unterhaltungsstau in Bezug auf die Außenfassaden

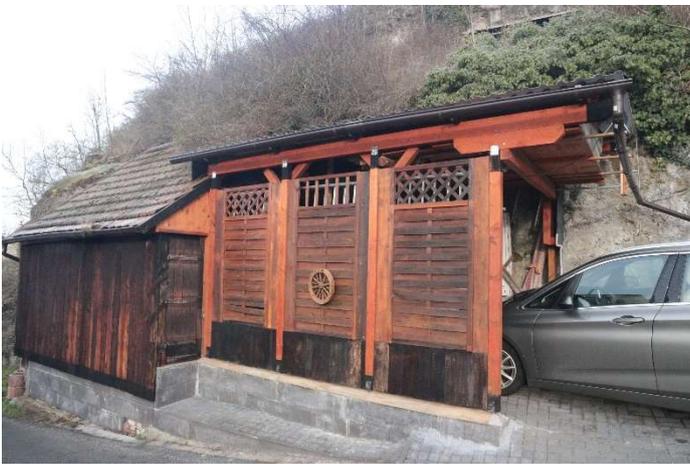
Carport mit Schuppen

Holzkonstruktion auf Betonstreifenfundament;
einseitig an Holzlege angebaut;
einseitig holzverkleidet (Fertigelemente);
leicht geneigtes Pultdach mit Trapezblecheindeckung;
Bodenbelag Betonpflaster

Holzkonstruktion auf Betonfundament;
 Seitenwände holzverbrettert;
 Satteldach mit Ziegeleindeckung;
 eine Holztüre
