## Zusammenfassung des VERKEHRSWERTGUTACHTENS nach § 194 BauGB

| 96120 Bischberg, Kirchberg 13, Wohnung Nr. 1 | |
| Verkehrswert am 26.07.2024 (Wertermittlungs-/Qualitätsstichtag) | 230.000,00 € |

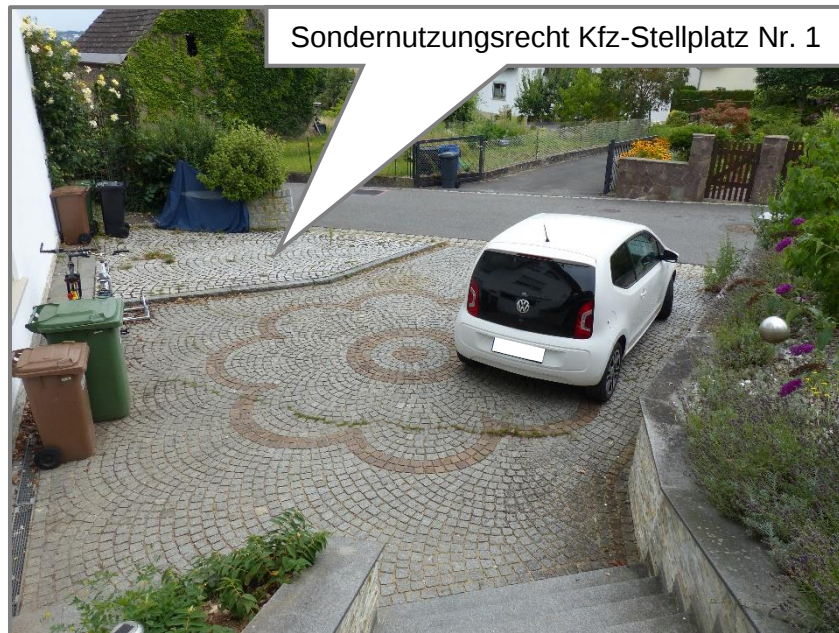
südöstlicher Grundstücksbereich mit Sondernutzungsrecht am Kfz-Stellplatz Nr. 1 -  
Blick zur Straße „Kirchberg“ nach Nordwesten

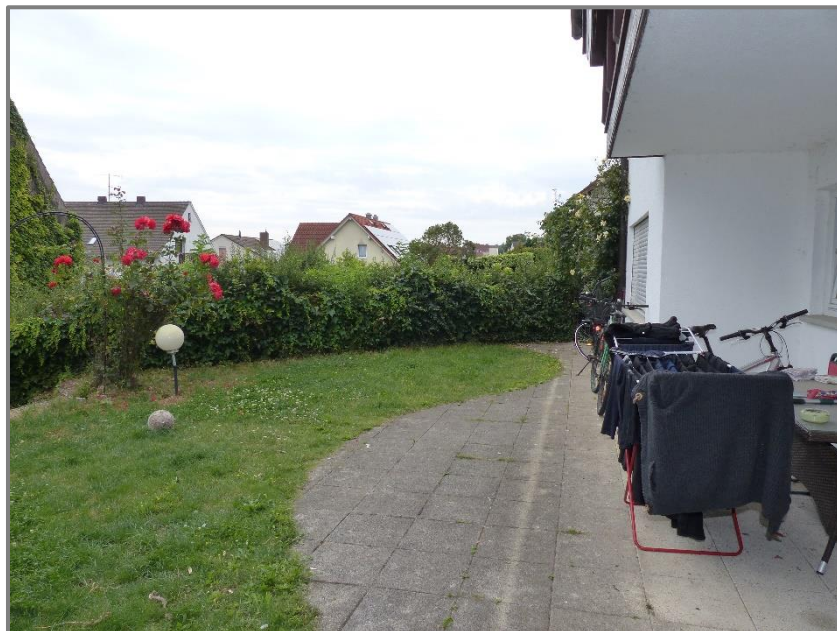
nordöstlicher Grundstücksbereich - Blick nach Südosten

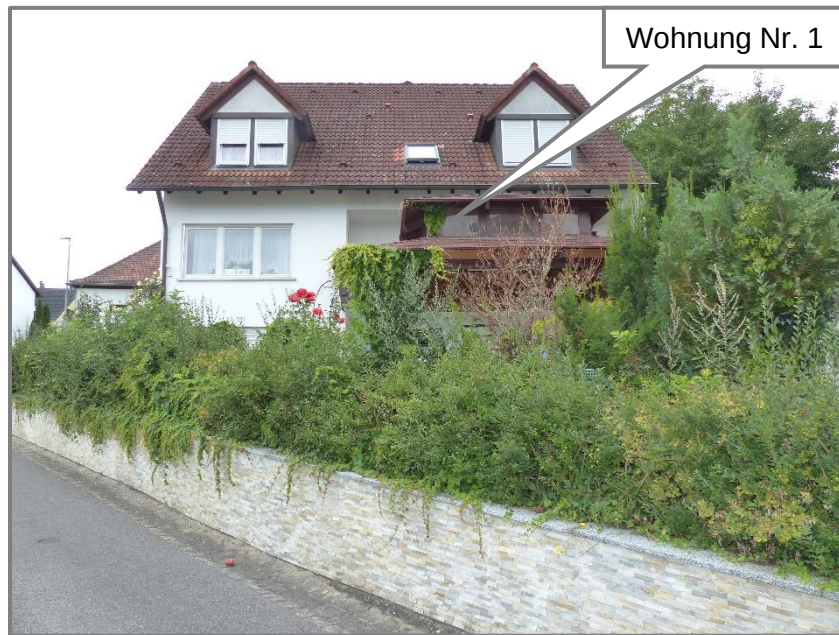
Zweifamilienhaus - Ansicht von Nordosten

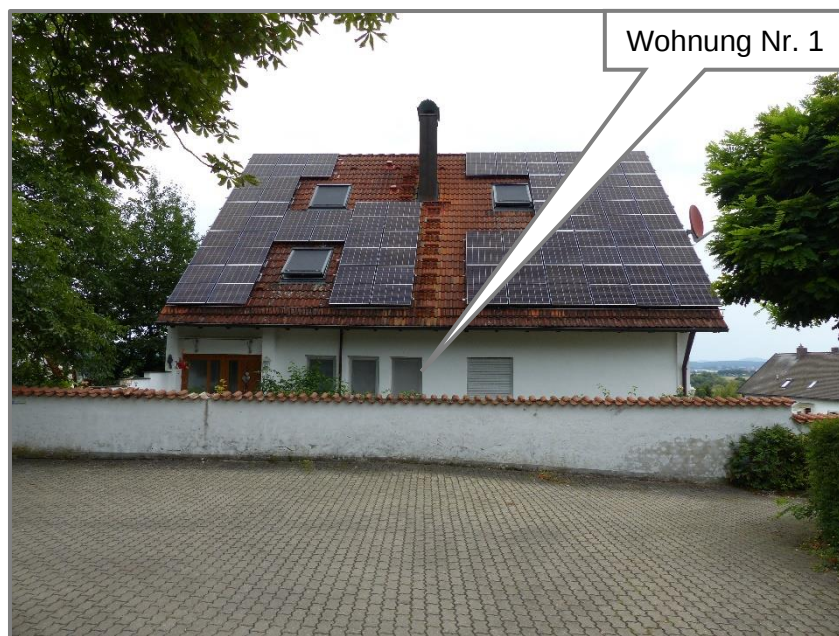
Zweifamilienhaus - Ansicht von Südwesten (vom Friedhof Bischberg aus)
