K u r z g u t a c h t e n

**Aktenzeichen des
Gerichts:****Amtsgericht Amberg**
2 K 24/23**Objekt:****Grundstück, bebaut mit einem Einfamilienwohn-
haus, einer Doppelgarage und einem Nebenge-
bäude****Objektadresse:****Hauptstraße 6**
92237 Sulzbach-Rosenberg**Wertermittlungsstichtag:****13.9.2025****Verkehrswert:****20.000,--**

Art des Bewertungsobjekts: Grundstück, bebaut mit einem Einfamilienwohnhaus, einer Doppelgarage und einem Nebengebäude

Objektadresse: Hauptstraße 6
92237 Sulzbach-Rosenberg

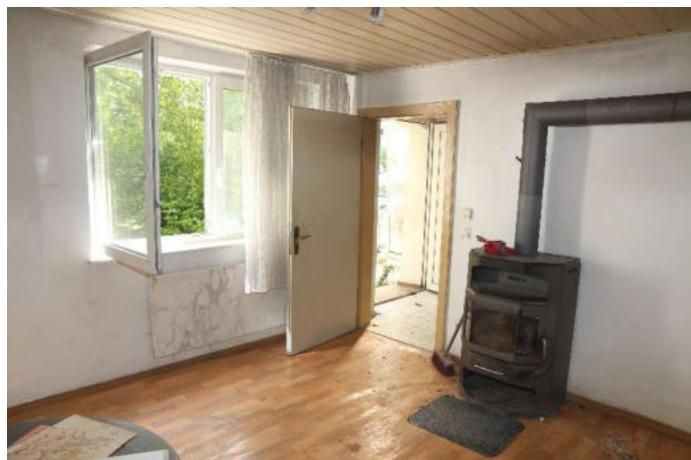
Erdgeschoss Wohnzimmer

<p>Folgende Baumängel und Bauschäden konnten festgestellt werden:</p> <ul style="list-style-type: none"> - Fußboden Wohnzimmer EG teilweise durchgebrochen; - aufsteigende Feuchtigkeit mit beginnender Schimmelbildung im Sockelbereich; - erhebliche Schimmelbildung in der Küche und im Zimmer 2 im Obergeschoß; - Schimmelbildung in den Fliesenfugen des Bades
Grundrissgestaltung:	<p>Keine zeitgemäße Grundrissgestaltung. Obergeschoß nur durch offenes Treppenhaus ohne Windfang zu erreichen. Gesamte Wohnfläche über beide Etagen nur rund 62 m²</p>
wirtschaftliche Wertminderungen:	<p>unwirtschaftliche Grundrisse, “gefangene” Räume (sind nur durch andere Zimmer zu erreichen), mangelnde Wärmedämmung, mangelnder Schallschutz</p>

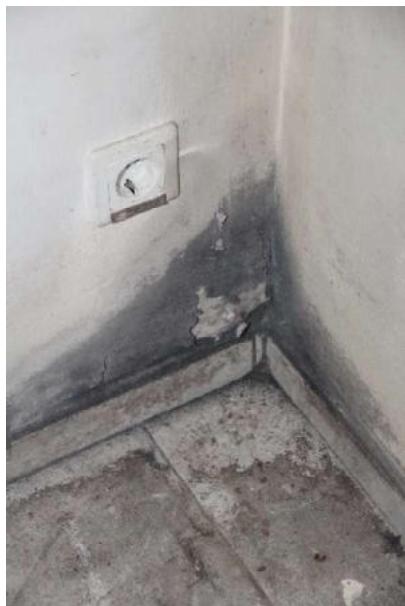
Schimmelbildung in der Küche

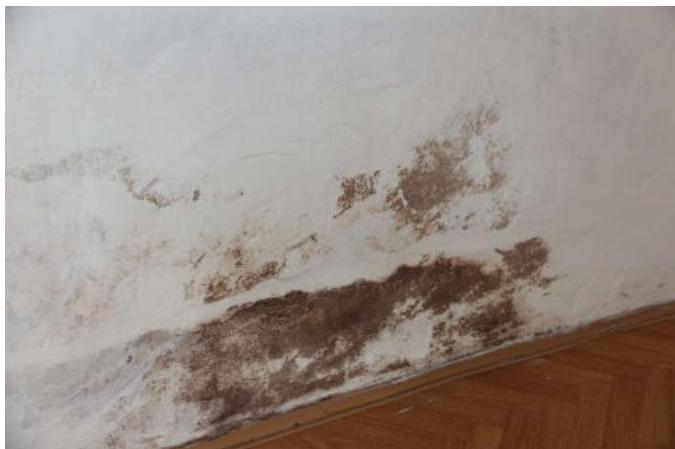
Schimmel im Zimmer 2

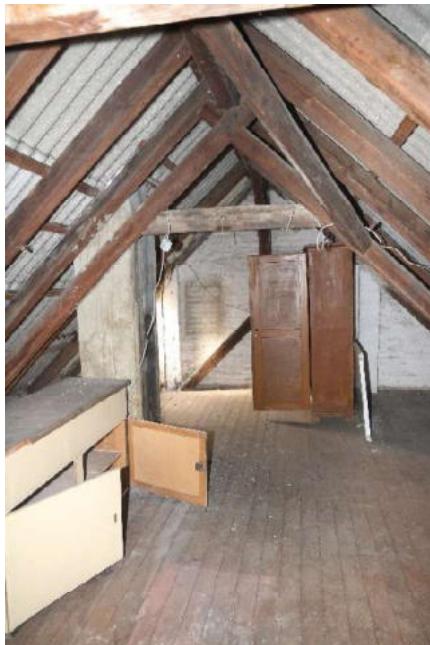
Dachboden

- Dachflächen und oberste Decke nicht gedämmt;
- Dachstuhl für Ziegel- oder Betonsteineindeckung statisch nicht ausreichend tragfähig;
- Kamin versottet;
- Dacheindeckung vermutlich asbesthaltig.

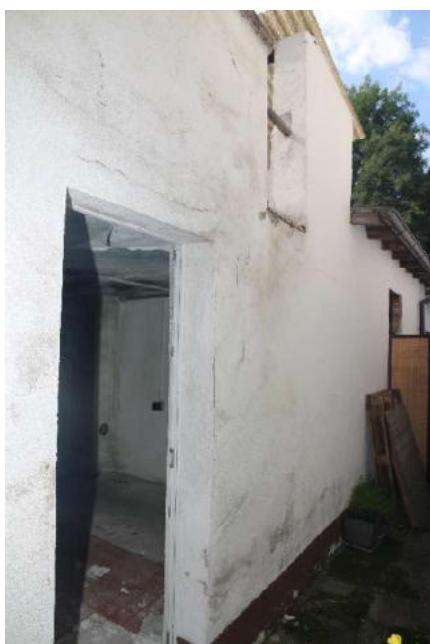
Nebengebäude Nordansicht

Das Nebengebäude ist aufgrund des schlechten baulichen Zustandes als abbruchreif zu bewerten.

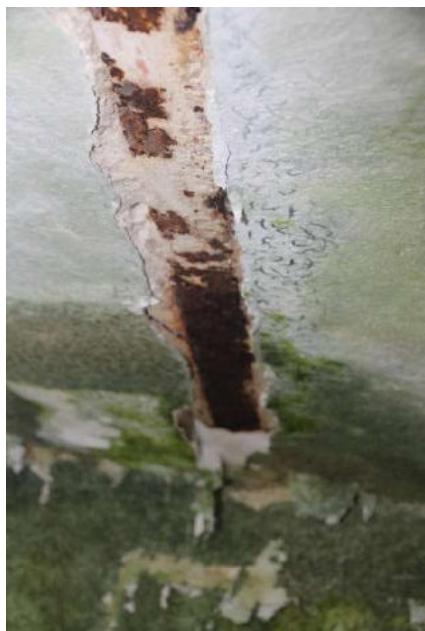
Nebengebäude – korrodierte Deckenträger

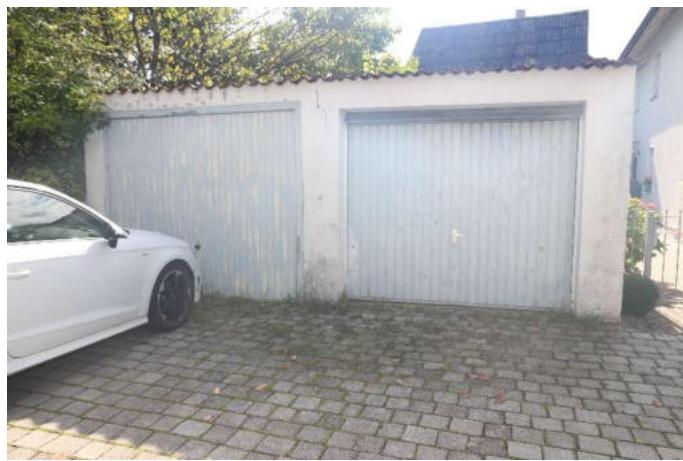
Doppelgarage

Insgesamt schlechter baulicher Zustand.

Da das auf dem Grundstück befindliche Wohngebäude als abbruchreif bewertet wird, ist davon auszugehen, dass in diesem Zusammenhang auch die Garage liquidiert wird.
