### **3 Objektbeschreibung**

### 3.2 Hauptgebäude

Gutachten Endlhauser Straße 24, 82544 Egling

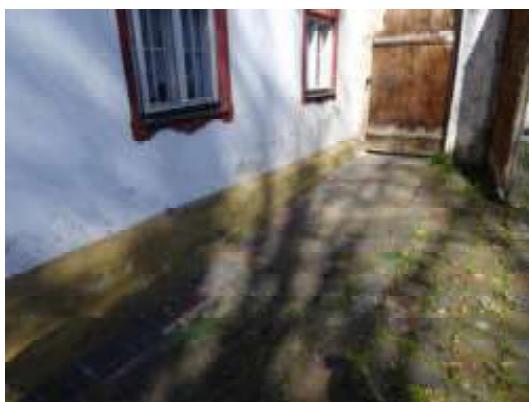
- Fassade abgewittert, partielle Putzschäden und Risse
- aufsteigende Feuchtigkeit und Putzschäden im Sockelbereich der Wände
- Holzbauteile außen abgewittert, teilweise erhebliche Fäulnisschäden

**Schäden Fassade**

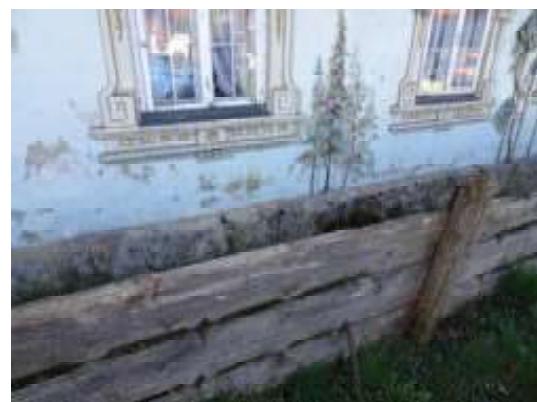
**Schäden Fassade**

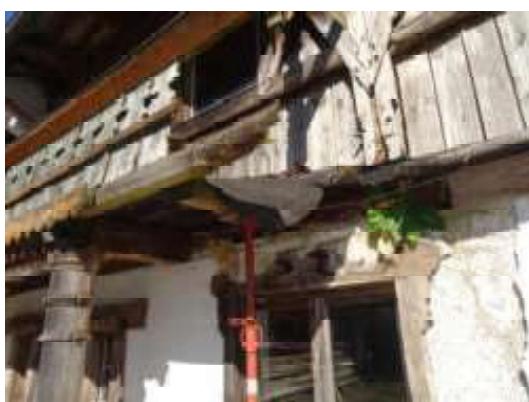
- Fenster alt und abgewittert, teilweise erhebliche Fäulnisschäden
- Balkon sanierungsbedürftig, Standsicherheit nicht gewährleistet
- erhebliche Feuchteschäden durch partielle Undichtigkeiten der Dachflächen (z.B. Fäulnisschäden Dachstuhl, Feuchteschäden Wohnzimmer OG)

**Fäulnisschäden Balkon**

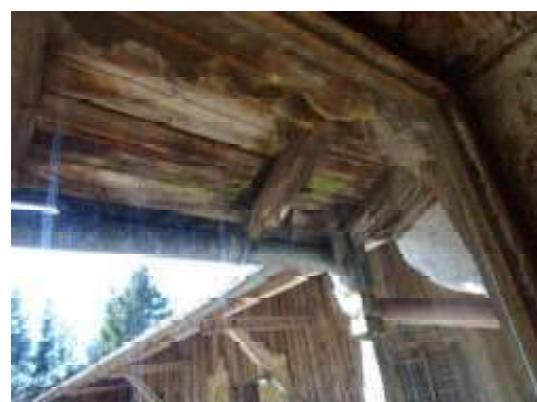
**Fäulnisschäden Dachstuhl**

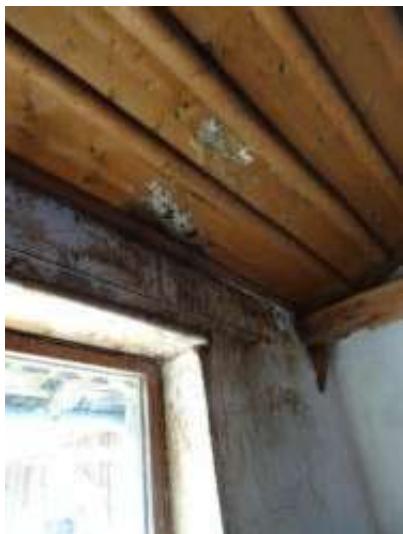
**Durchfeuchtungen und Fäulnisschäden  
Zimmer OG**

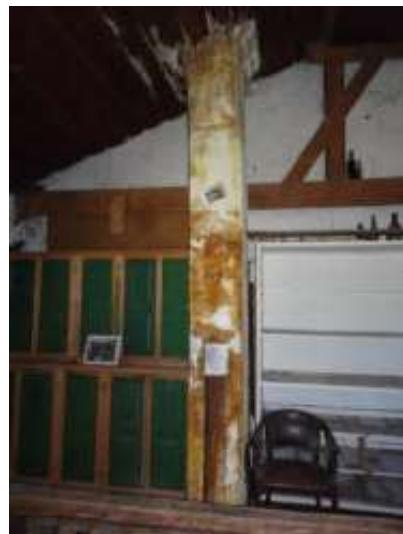
- partieller Schädlingsbefall Holzbauteile
- partieller Schimmelpilzbefall
- Kamine teilweise versottet
- Sanitärausstattung veraltet und abgenutzt
- haustechnische Anlagen teilweise veraltet und ggf. nicht funktionsfähig

**versotteter Kamin**

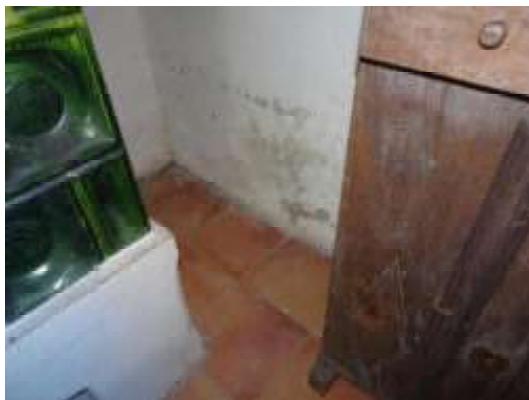
**aufsteigende Feuchtigkeit Zimmer EG**

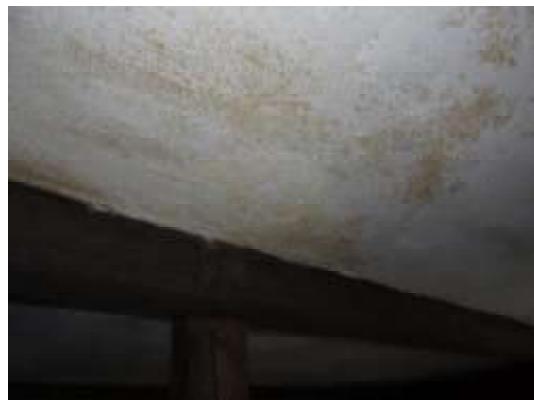
**Schimmelpilzbefall Zimmer EG**

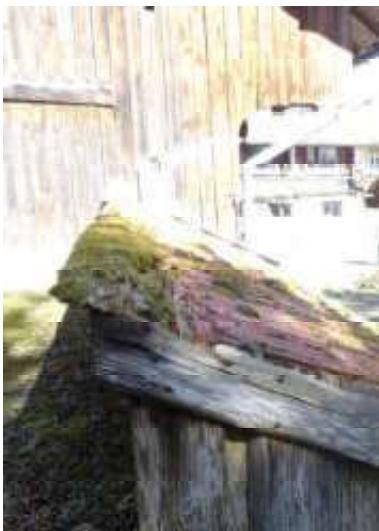
- Fassade abgewittert, partielle Putzschäden und Risse
- aufsteigende Feuchtigkeit und Putzschäden im Sockelbereich der Wände
- Holzbauteile außen abgewittert, partielle Fäulnisschäden
- Fenster alt und abgewittert
- erhebliche Feuchteschäden im südöstlichen Bereich des Erdgeschosses
- partieller Schädlingsbefall Holzbauteile
- altersbedingte Abnutzungen

**Schäden Fassade**

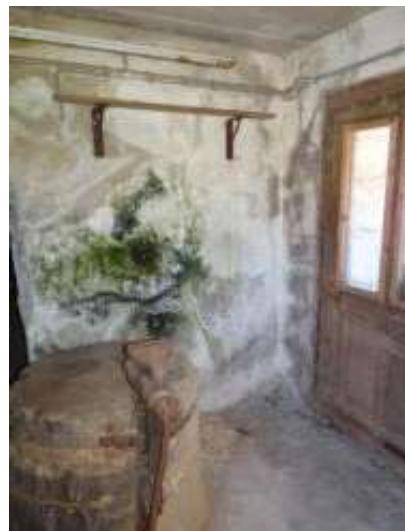
**Feuchteschäden EG**
