# Kurzgutachten

**Amtsgericht Amberg  
2 K 28/23**

**Wohngebäude mit angebauter Doppelgarage  
und einer Scheune**

**Preißhof 6  
92557 Weiding**

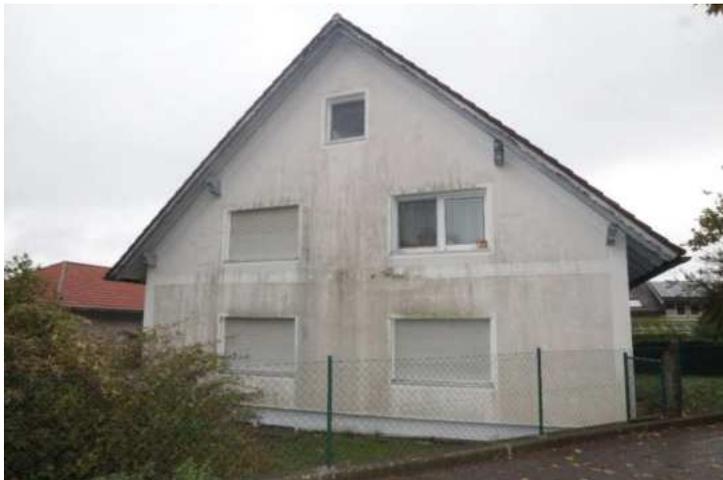
**Wohnhaus - Ansicht von Westen**

- erhebliche Algenbildung mit Putzschäden in der Westfassade;
- zum Teil Risse im Außenputz;
- Holzteile stark abgewittert;
- Kabel Bereich Südfassade zum Teil lose verlegt.

Der bauliche Zustand ist dem äußeren Augenschein nach befriedigend, im Bereich der Fassaden eher schlecht.

Vermutlich besteht Unterhaltungstau und in Teilbereichen erhöhter Renovierungsbedarf, vor allem im Bereich der Fassaden.

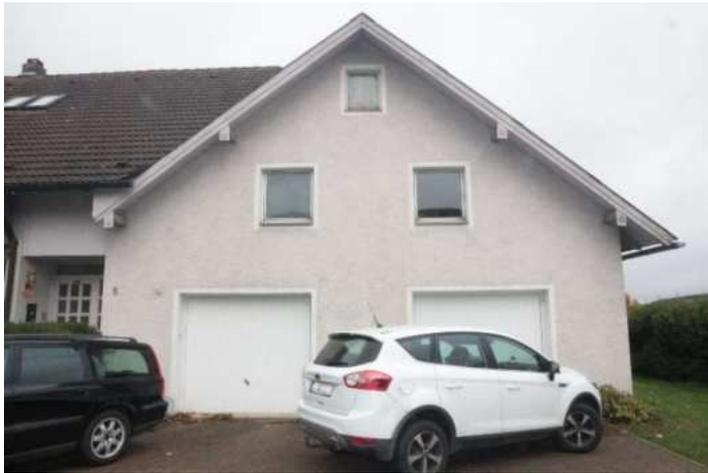
**Garage - Ansicht von Süden**

besondere Bauteile:	Terrasse, Terrassenüberdachung
besondere Einrichtungen:	Vermutlich keine vorhanden
Besonnung und Belichtung:	Ausreichend bis schlecht
Bauschäden und Baumängel:	Folgende Baumängel und Bauschäden konnten festgestellt werden: - Zum Teil erhebliche Risse in der Außenfassade; - Putzschäden und aufsteigende Feuchtigkeit im Sockelbereich; - Holzfenster Dachraum stark abgewittert; - Dacheindeckung vermutlich asbesthaltig.
Allgemeinbeurteilung:	Der bauliche Zustand nach dem äußeren Augenschein ist befriedigend, in Teilbereichen eher schlecht. Es besteht ein erhöhter Unterhaltungsstau und in Teilbereichen Renovierungsbedarf.

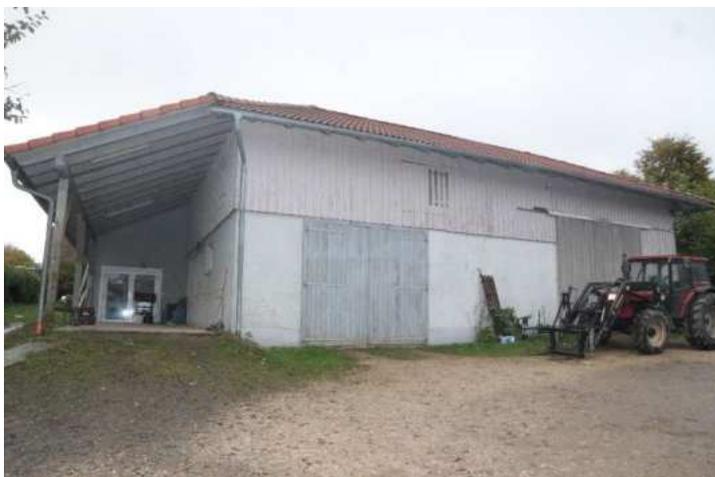
**Scheune - Ansicht von Norden**

- Zum Teil leichte Putzschäden;
- Holzteile teilweise abgewittert

Der bauliche Zustand ist dem äußeren Augenschein nach normal.
