Datum: 27.01.2025  
Gutachten Nr. 25499 w  
**für 3 K 38/24**

# Verkehrswertgutachten

Bewertungsobjekt - **Kategorie Einfamilienhaus** \* Flößerweg 11 \*  
96364 Marktrodach – Unterrodach \* Wohnhaus, Nord- und Ostseite

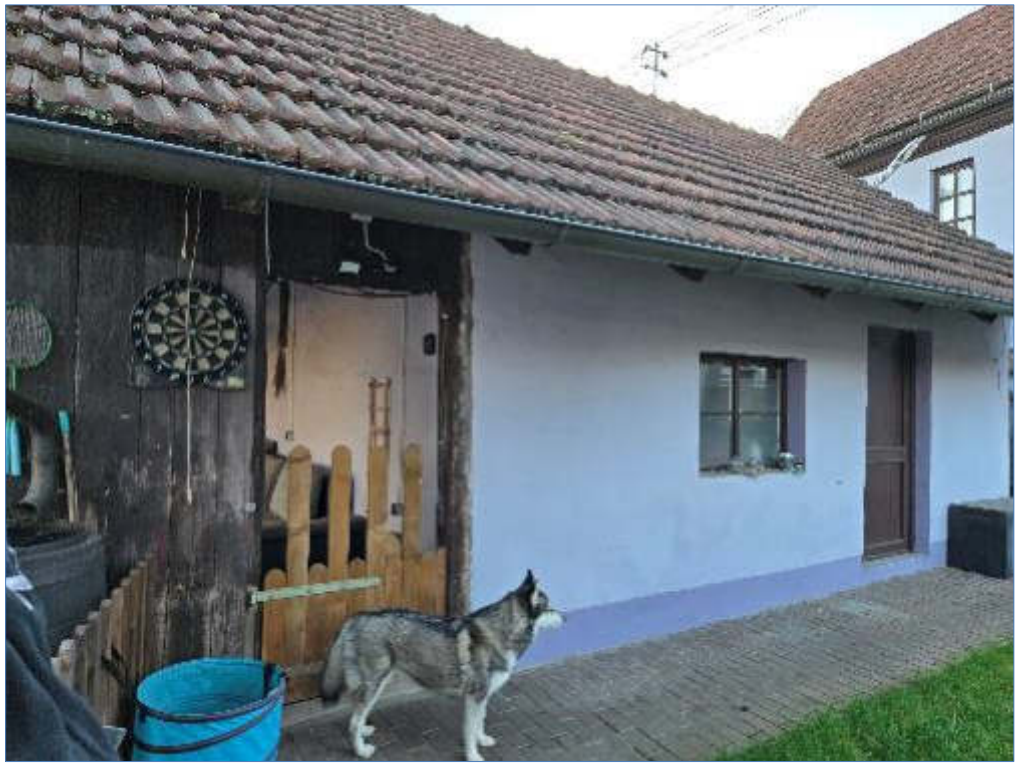
Bild 10  
BBT Nebengebäude, Nordseite

Nebengebäude: Insgesamt ausreichender baulicher Unterhaltungszustand mit starken Verschleißerscheinungen, Schäden an der Dacheindeckung, innen im EG tlw. Rohmauerwerk, Schäden an der Decke und Boden, erhebliche Unratablagerung im Gebäude.

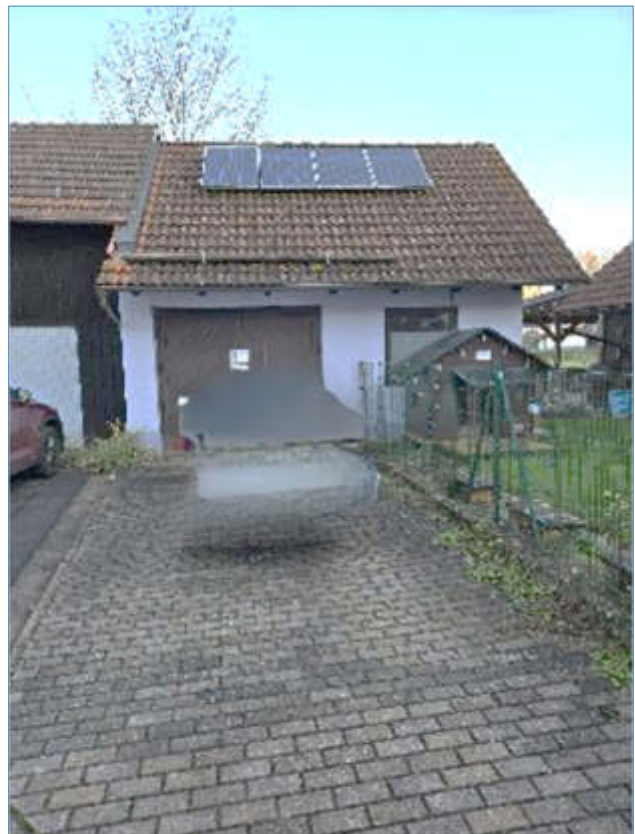
Bild 14  
BBT Garage, Westseite

Garage: Insgesamt ausreichender baulicher Unterhaltungszustand, innen Rohmauerwerk, Rohbetonboden, tlw. unfertige Deckenverkleidung, PV-Elemente auf dem Dach funktionieren lt. BT nicht mehr.
