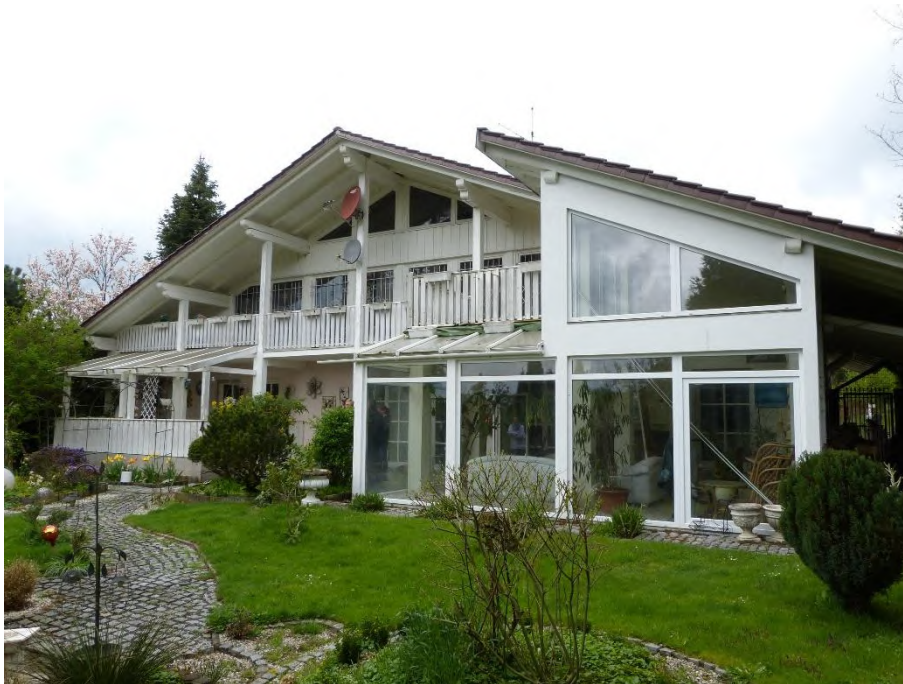
Gebäude 1: Einfamilienhaus mit Praxisräumen, Ansicht von Südosten

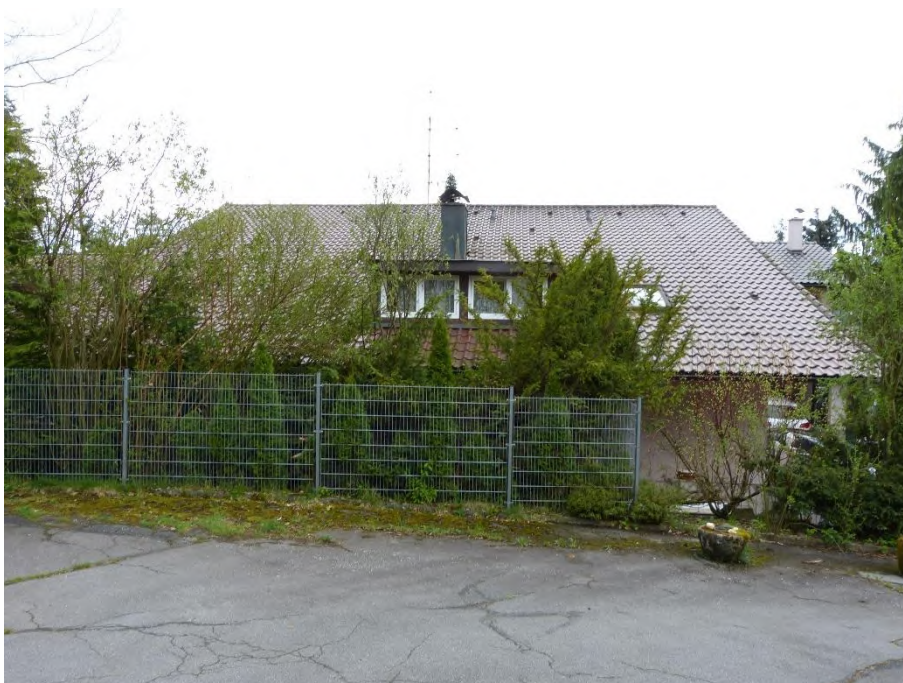
Gebäude 1: Einfamilienhaus mit Praxisräumen, Ansicht von Osten

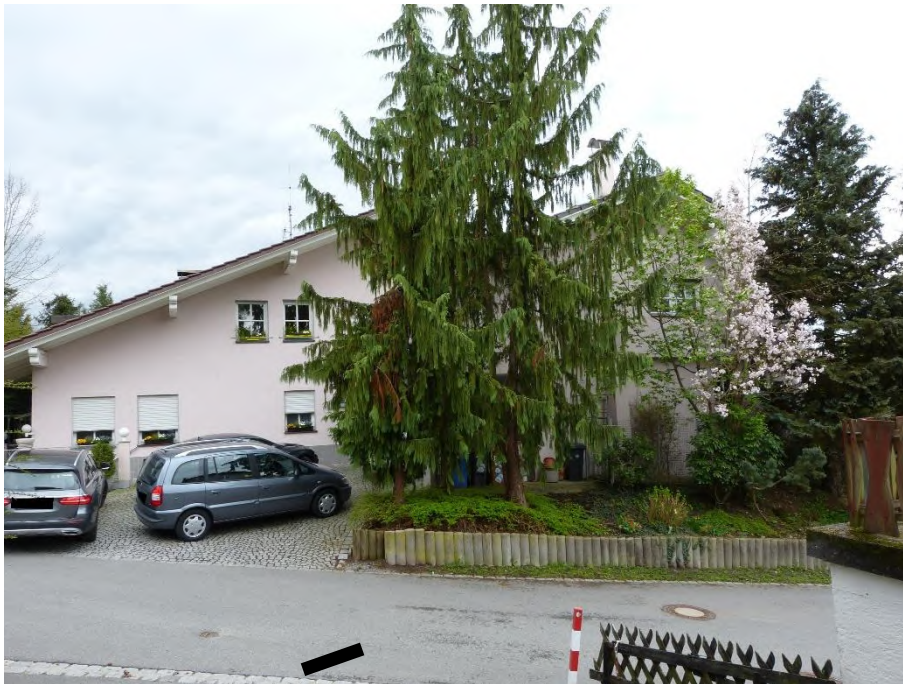
Gebäude 1: Einfamilienhaus mit Praxisräumen, Ansicht von Norden

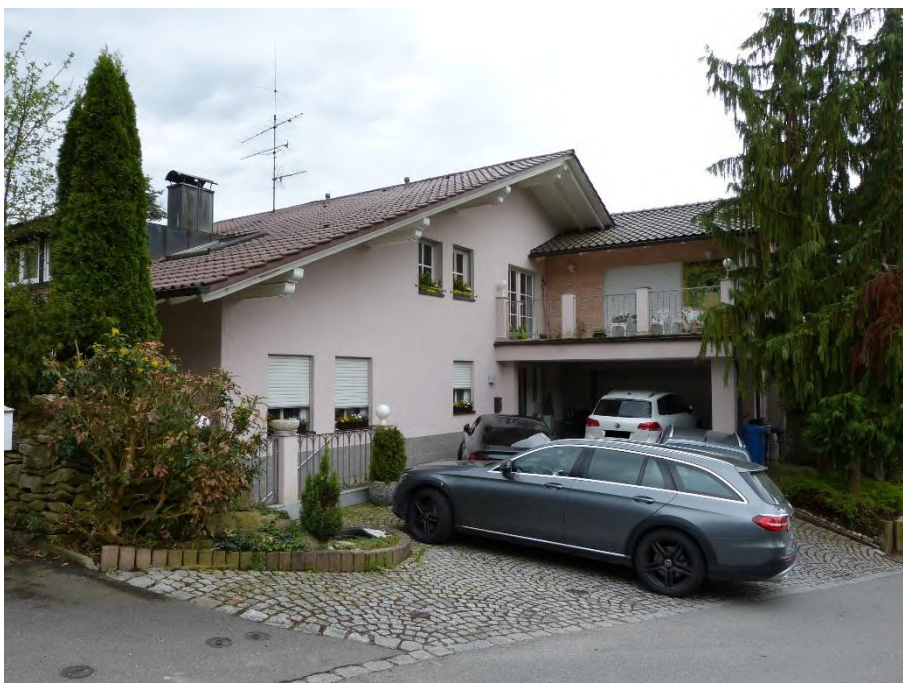
Gebäude 1: Einfamilienhaus mit Garagenanbau, Ansicht von Nordosten

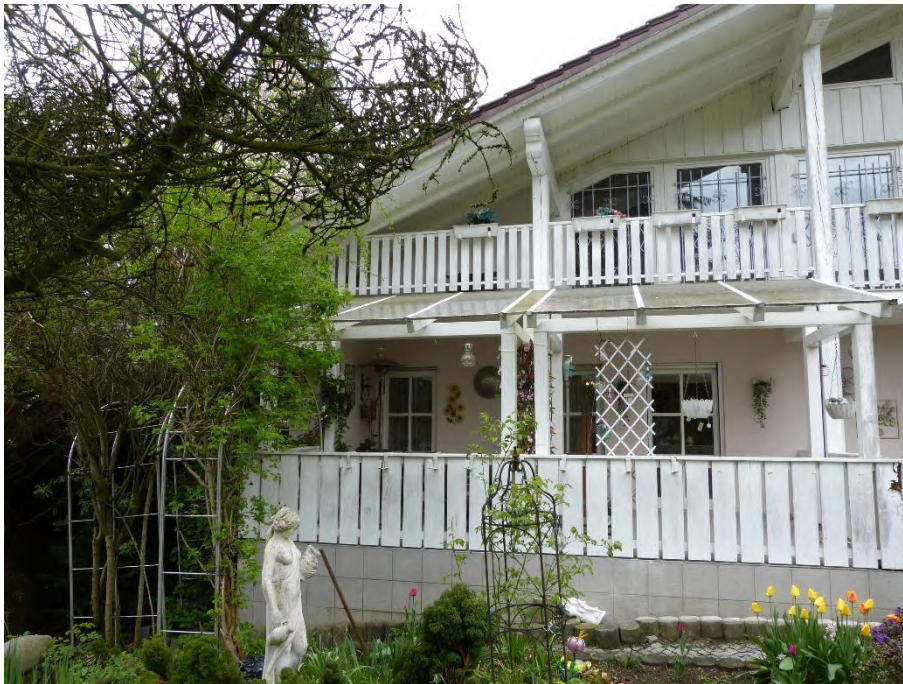
Gebäude 1: Einfamilienhaus mit Praxisräumen, Teilansicht Freisitz

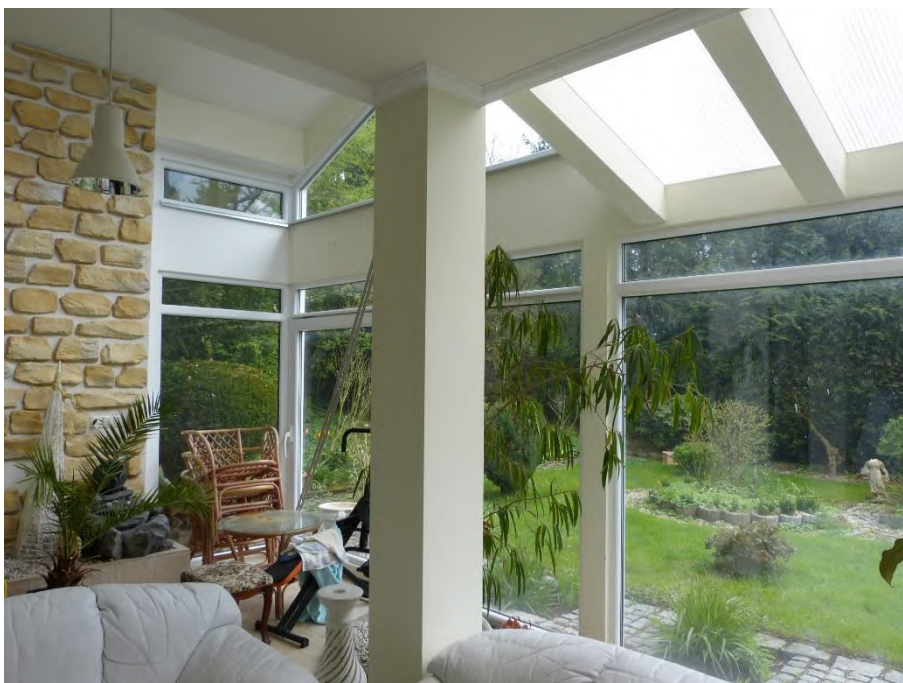
Gebäude 1: Einfamilienhaus mit Praxisräumen, Innenaufnahme Wintergarten im Erdgeschoss

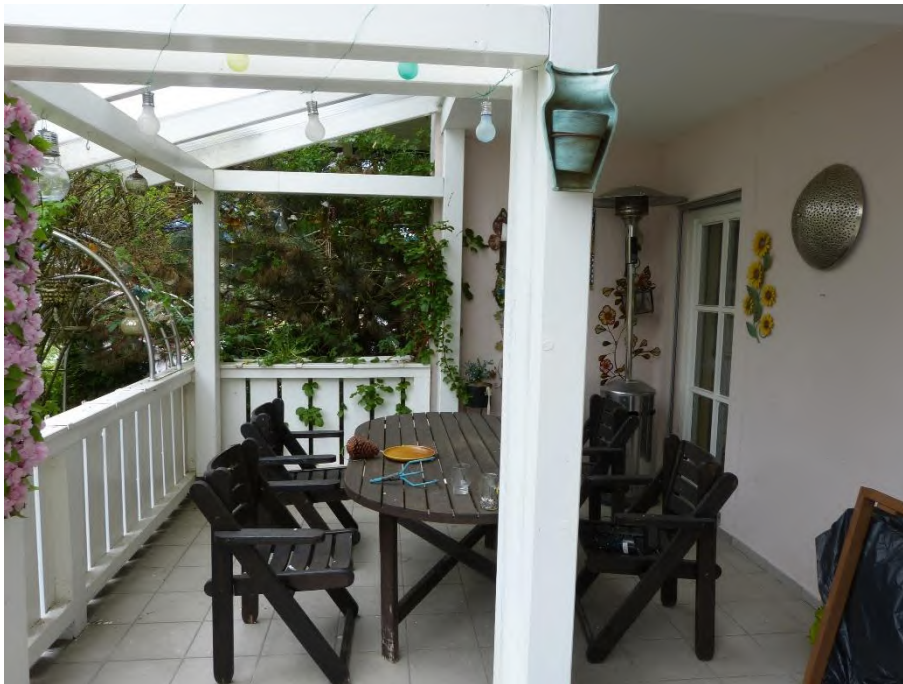
Gebäude 1: Einfamilienhaus mit Praxisräumen, Innenaufnahme Freisitz im Erdgeschoss

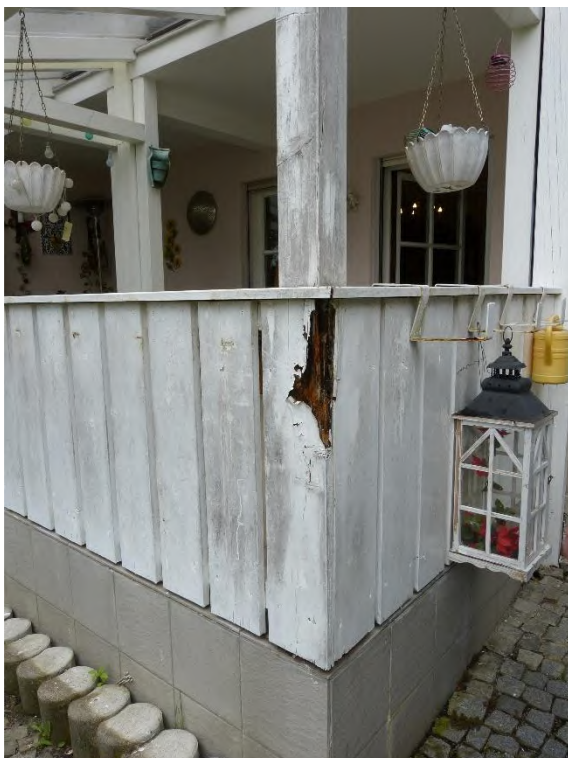
Gebäude 1: Einfamilienhaus mit Praxisräumen, Teilansicht schadhaftes Terrassengeländer

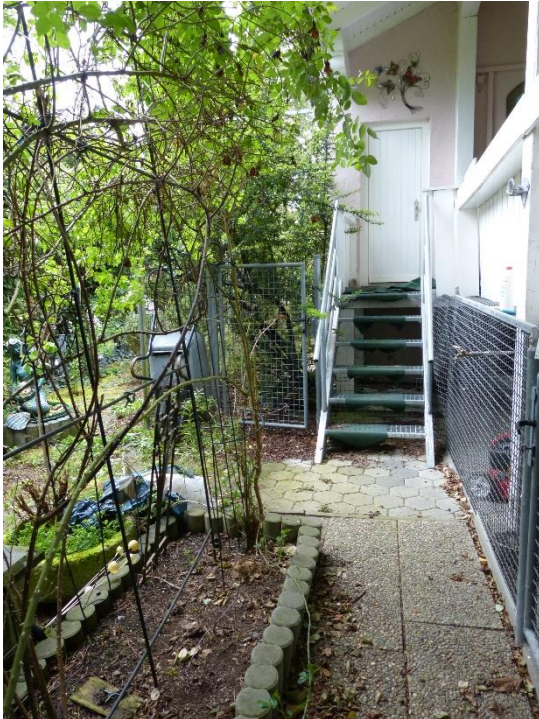
Gebäude 1: Einfamilienhaus mit Praxisräumen, Außentreppe zu Balkon bei Küche

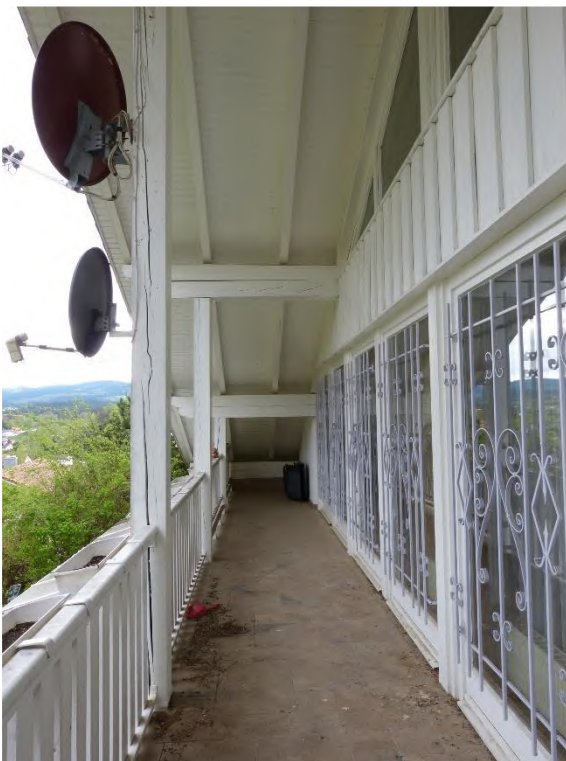
Gebäude 1: Einfamilienhaus mit Praxisräumen, Teilansicht Balkon im Dachgeschoss

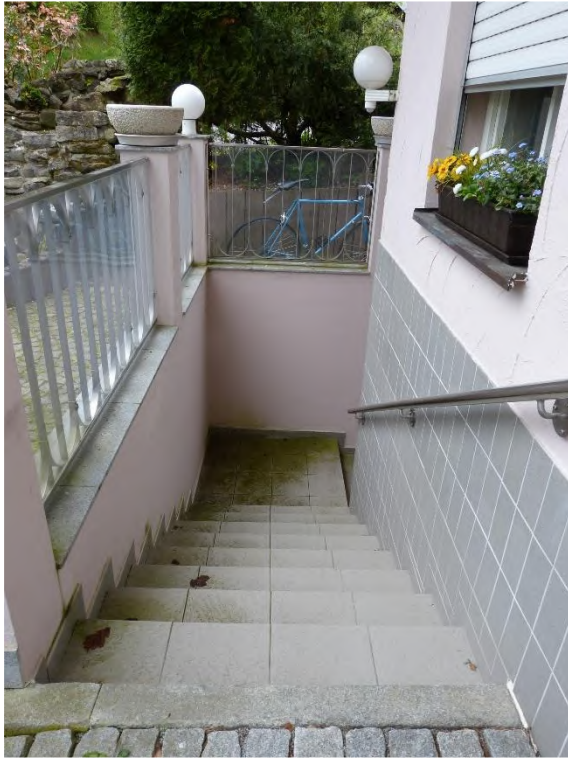
Gebäude 1: Einfamilienhaus mit Praxisräumen, Teilansicht Außentreppe zum Kellergeschoss

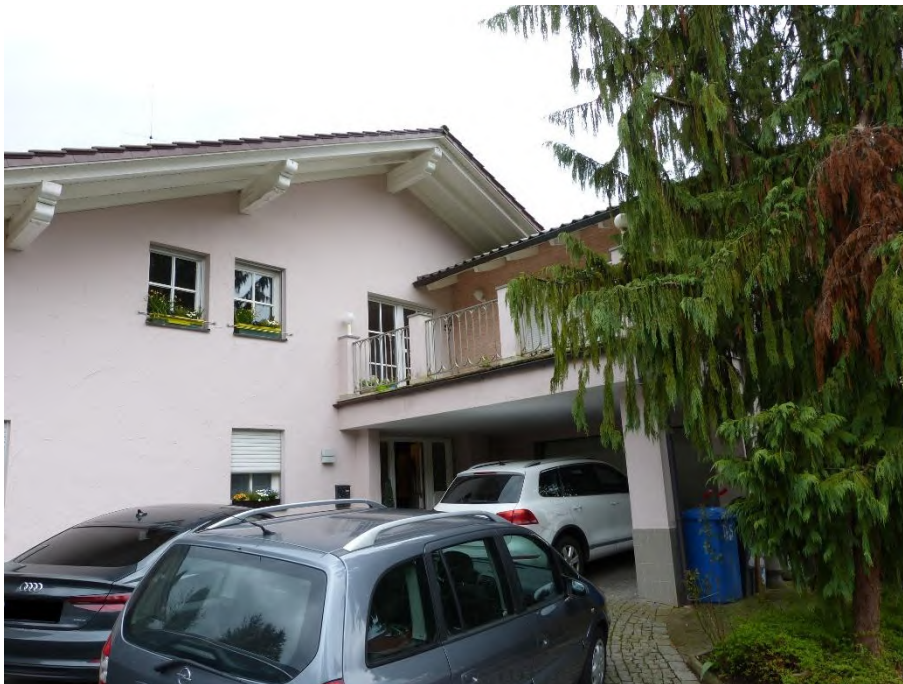
Gebäude 2: Garagenanbau, Ansicht von Nordosten

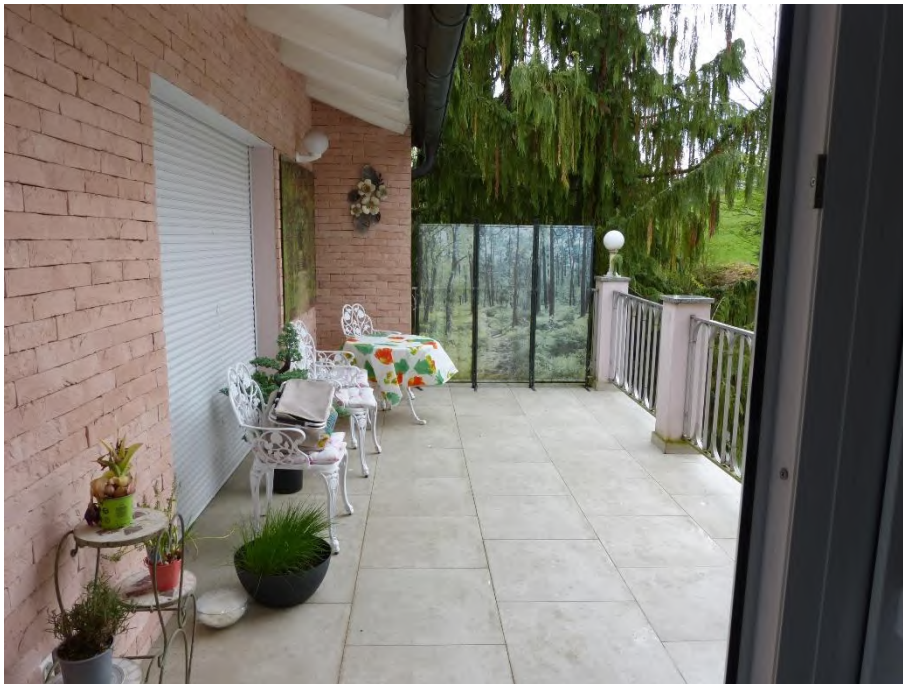
Gebäude 2: Garagenanbau, Teilansicht Terrasse über Garagenanbau

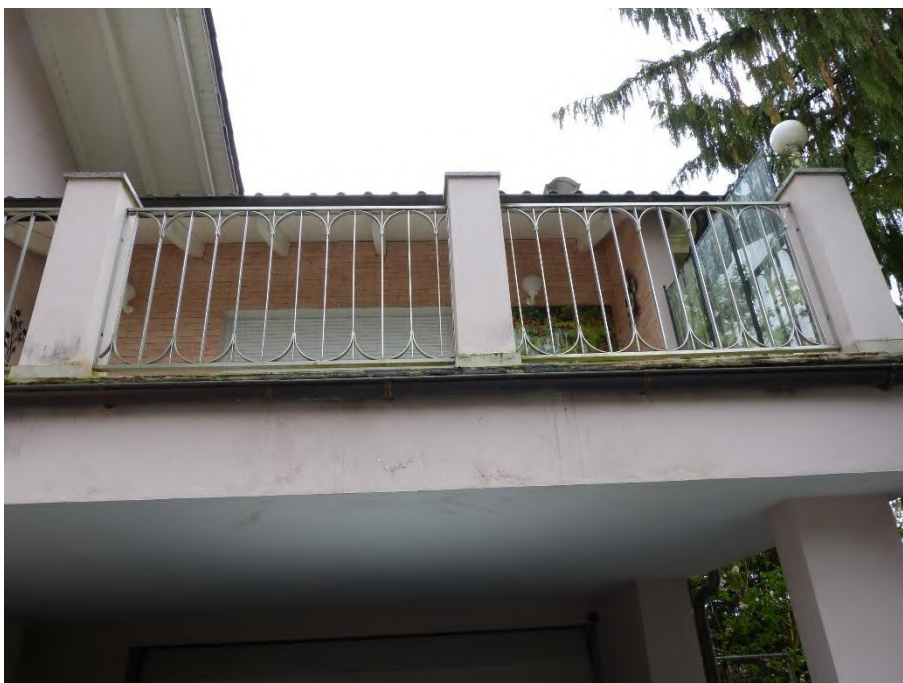
Gebäude 2: Garagenanbau, Teilansicht Terrasse über Garagenanbau mit Schaden an Attika

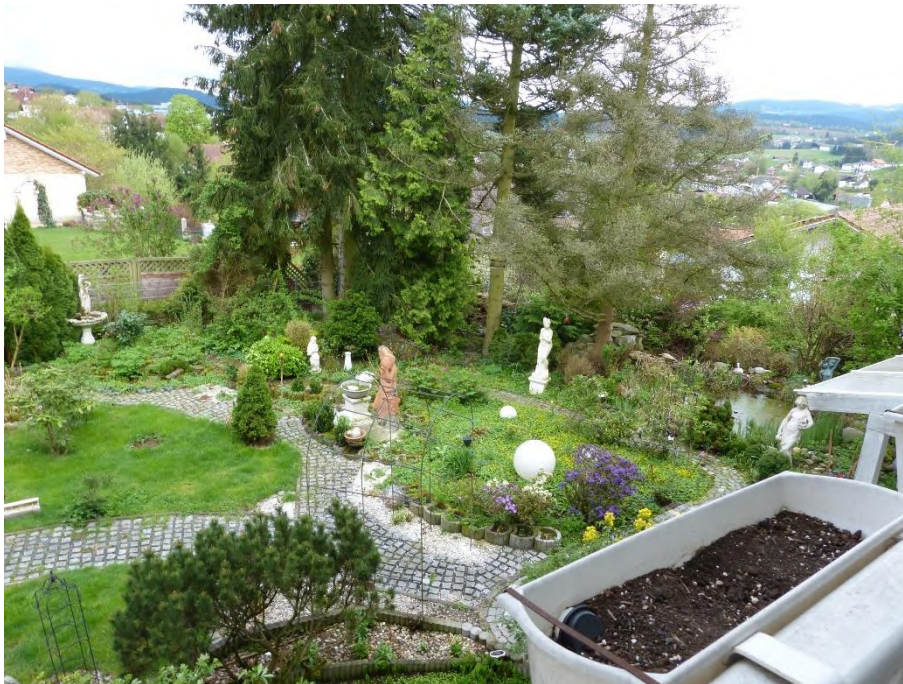
Außenanlagen, Garten nach Süden

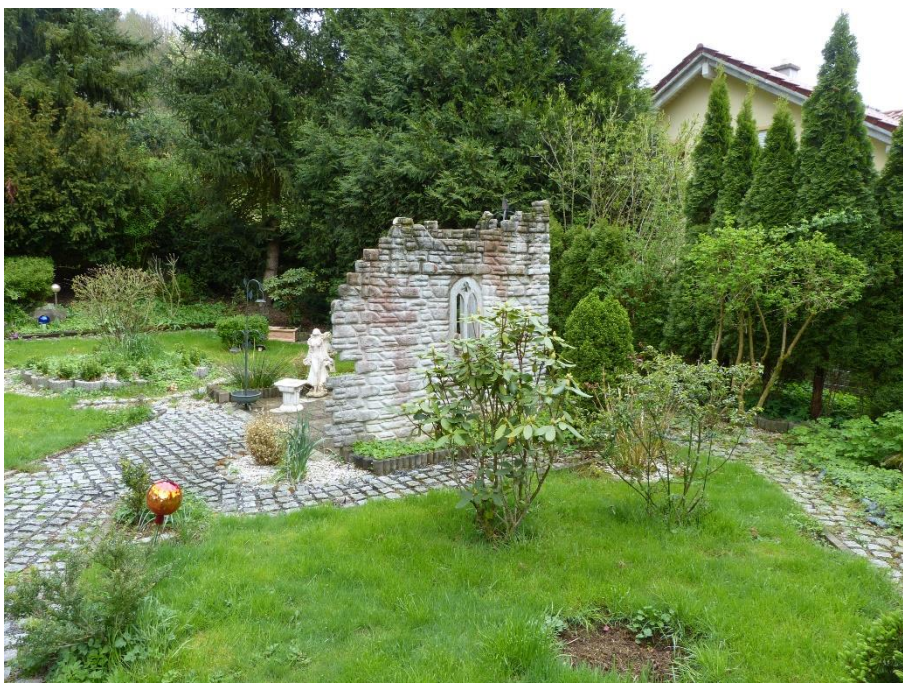
Außenanlagen, Garten nach Süden

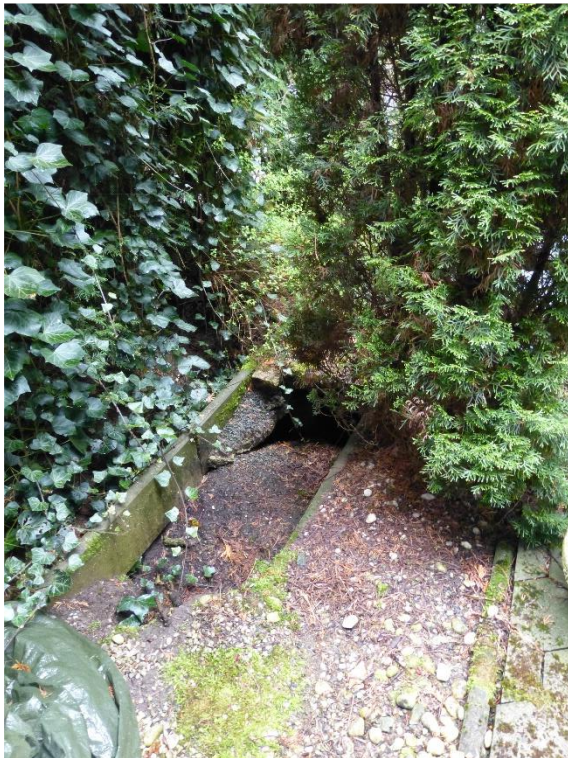
Außenanlagen, Bodenabsenkungen bei Stützmauer nach Südwesten

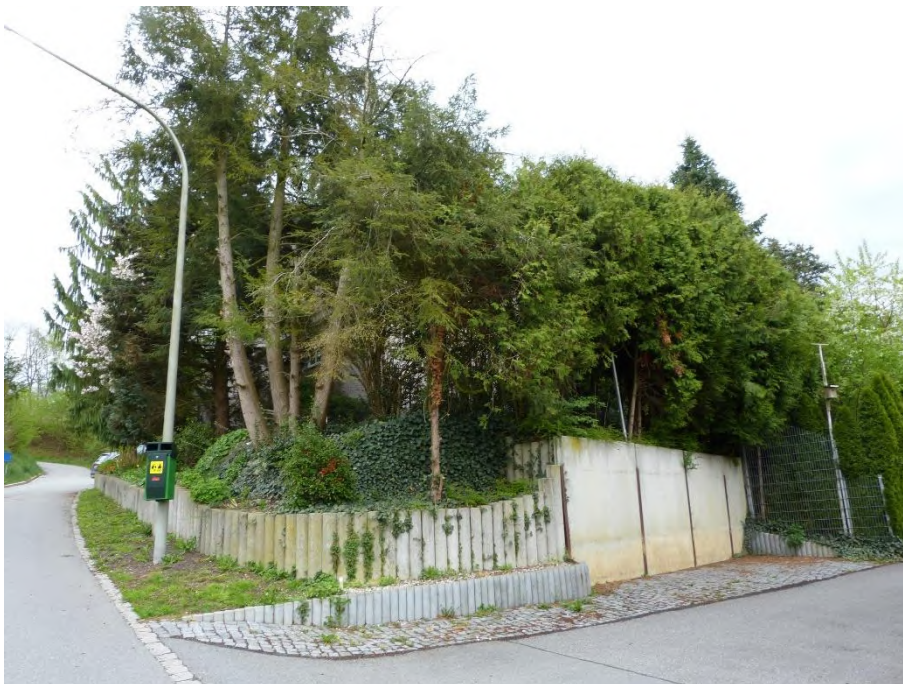
Außenanlagen, Stützmauer, Ansicht von Nordwesten

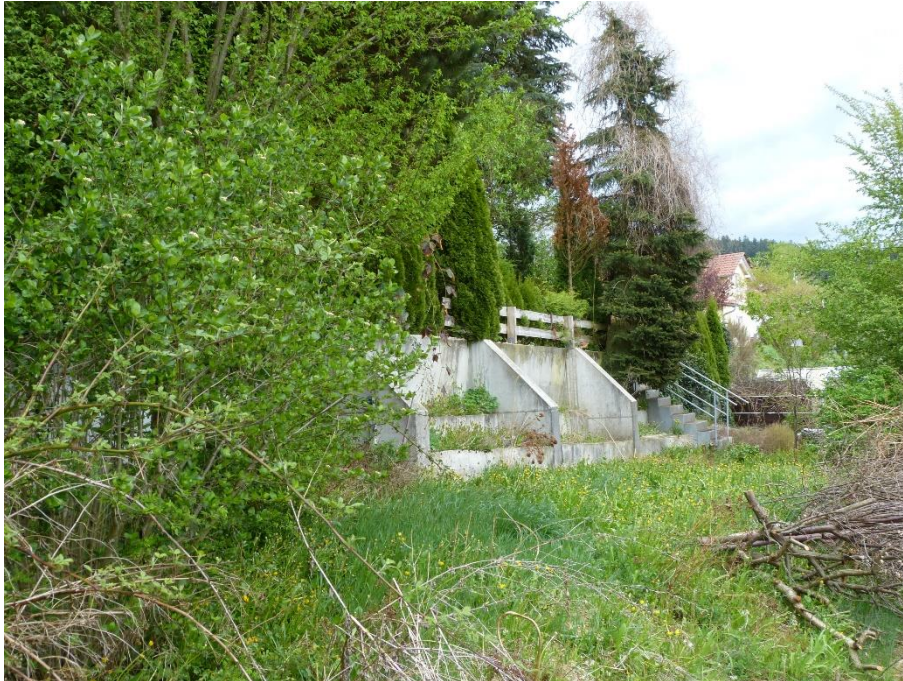
Außenanlagen, Überbau Stützmauer nach Südwesten
