## Zusammenfassung des VERKEHRS-/MARKTWERTGUTACHTENS nach § 194 BauGB

| 91487 Vestenbergsgreuth, Obere Gasse 4 | |
| vorhandene Bebauung | Wohnhaus<br>(Baudenkmal; ehemaliges Schulhaus) |

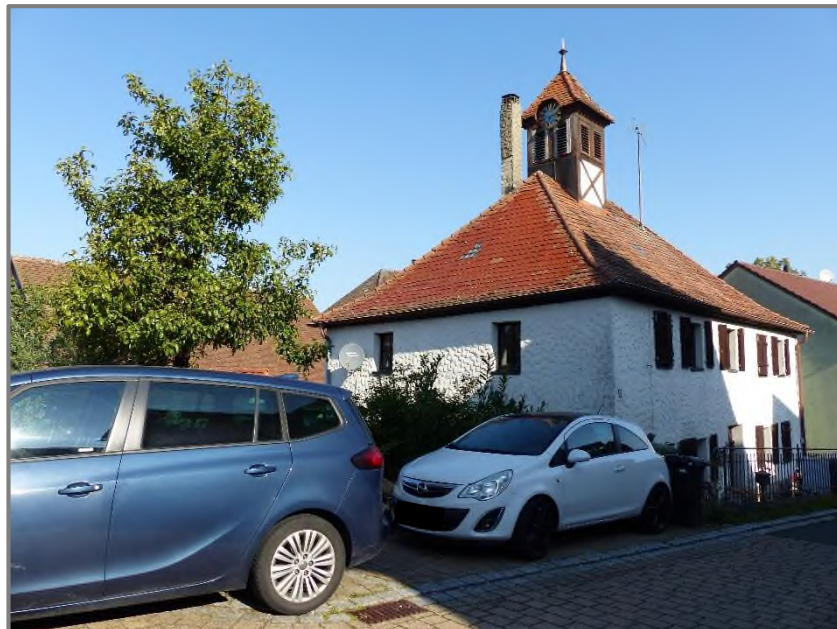
Südwestansicht

- An der Südostfassade des Wohnhauses sind mehrere kleinere Rissbildungen und im Erdgeschoss Putzschäden vorhanden.
- An der Südwestfassade des Wohnhauses sind teilweise Putzschäden und mehrere kleinere Rissbildungen vorhanden.

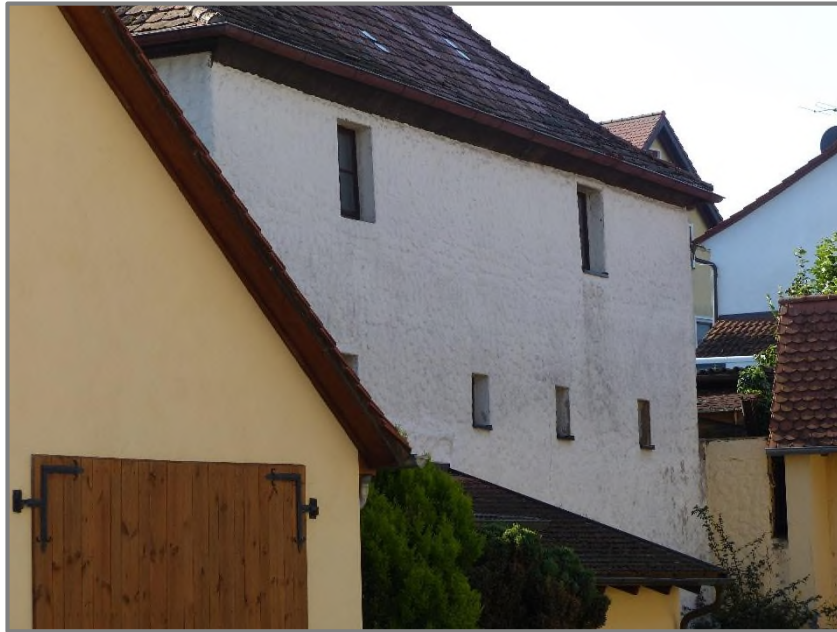
Nordwestansicht

- An der Nordwestfassade des Wohnhauses sind Witterungsspuren und mehrere kleinere Rissbildungen und eine größere Rissbildung vorhanden.
- An den Fenstern sind Alterungs-, Witterungs- und Gebrauchsspuren erkennbar.
