Kurzgutachten

**Amtsgericht Amberg
2 K 56/23**

**Mehrfamilienwohnhaus mit verschiedenen
Nebengebäuden**

**Hangweg 3
92245 Kümmersbruck**

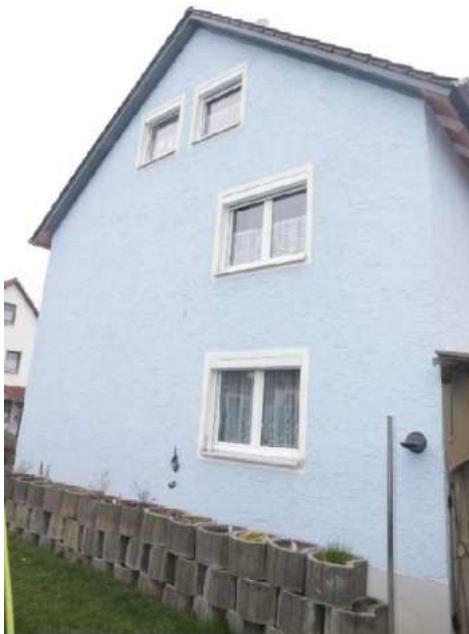
Wohnhaus - Ansicht von Süden

besondere Bauteile:	Eingangstreppe, Eingangsüberdachung
besondere Einrichtungen:	keine vorhanden
Besonnung und Belichtung:	gut bis ausreichend
Bauschäden und Baumängel:	Folgende Baumängel und Bauschäden konnten festgestellt werden: - leichte Risse und leichte Putzschäden in der Südfassade; - Feuchtigkeits- und Putzschäden, zum Teil erheblich, im gesamten Kellerbereich
wirtschaftliche Wertminderungen:	nach heutigem Standard mangelnde Wärmedämmung und mangelnder Schallschutz
Allgemeinbeurteilung:	Der bauliche Zustand ist befriedigend, im Bereich Keller schlecht. Es besteht ein erhöhter Unterhaltungsstau, im Kellerbereich zum Teil erheblicher Renovierungsbedarf.

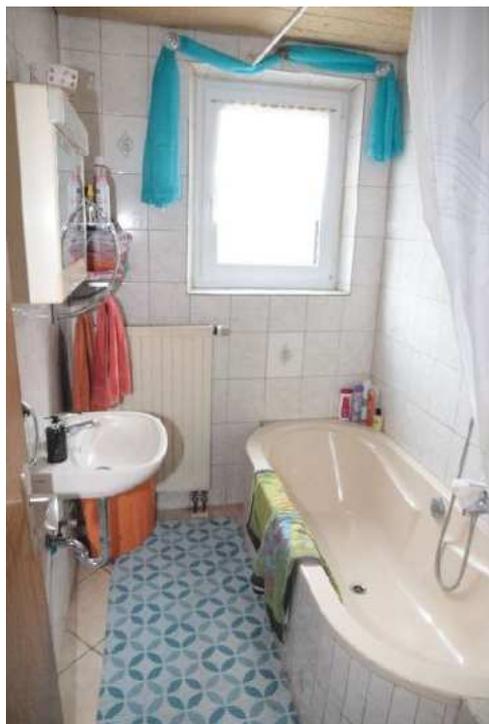
Wohnhaus – EG – Wohnung 1 – Bad

- Türstöcke und Türblätter z. T. stark abgenutzt;
- Bodenfliesen teilweise mit Rissen;
- Decke Bad mit Feuchtigkeitsflecken;
- freiliegendes und leicht korrodiertes Abflussrohr im WC;
- Randfliesen teilweise abgesunken;
- Korkboden stark abgewohnt

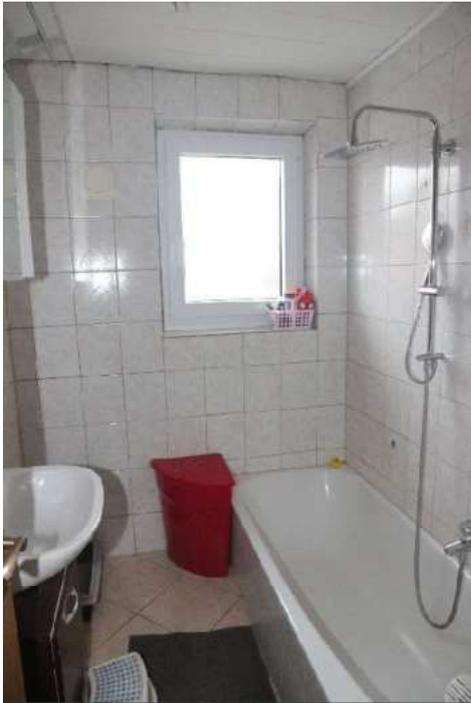
Wohnhaus – OG – Wohnung 2 - Bad

Bauschäden und Baumängel:	Folgende Baumängel und Bauschäden konnten festgestellt werden: - Randleisten der Fußböden fehlen teilweise; - Türstöcke teilweise stark abgenutzt; - Wandfliesen Bad mit Rissen
Grundrissgestaltung:	zweckmäßig, für das Baujahr zeittypisch
wirtschaftliche Wertminderungen:	keine

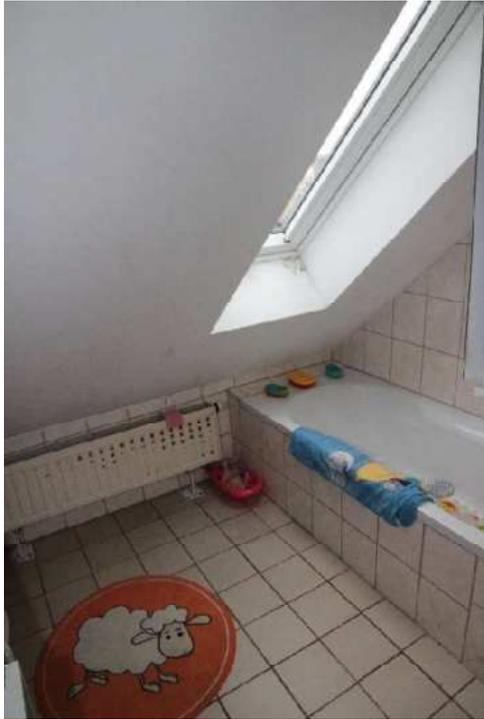
Wohnhaus – DG – zu Wohn. 2 - Bad

Bodenbeläge:	schwimmender Estrich mit Laminat, keramische Fliesen im Bad
Wandbekleidungen:	glatter, einfacher Putz mit Binderfarbenanstrich, Fliesen, raumhoch im Bad
Deckenbekleidungen:	Deckenputz mit Binderfarbenanstrich
Fenster:	wie Wohnung 1 im Erdgeschoss; zusätzlich Dachflächenfenster, Kunststoff, mit Isolierverglasung (2-fach)
Türen:	<u>Eingangstür:</u> Holztür mit Lichtausschnitt (verschlossen mit Profilholz) <u>Zimmertüren:</u> einfache, glatte Türen aus Holz, lackiert; einfache Schlösser und Beschläge; Holzzargen, lackiert
sanitäre Installation:	<u>Bad:</u> 1 eingebaute Wanne, 1;WC einfache Ausstattung und Qualität, weiße Sanitärobjekte, Entlüftung über Fenster
besondere Einrichtungen:	keine vorhanden
Küchenausstattung:	keine vorhanden
Bauschäden und Baumängel:	Folgende Baumängel und Bauschäden konnten festgestellt werden: - Heizkörper Bad beschädigt; - Fliesenverkleidung Badewanne mit Rissen; - leichter Wasserschaden Dachflächenfenster Bad

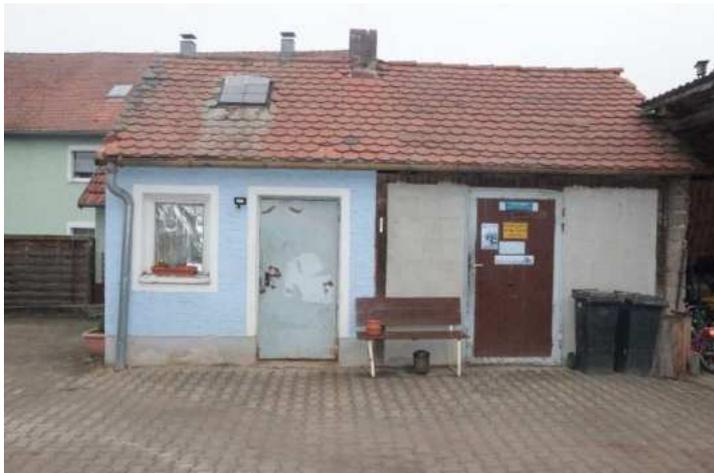
Nebengebäude

besondere Bauteile:	keine vorhanden
Besonnung und Belichtung:	nicht von Bedeutung
Bauschäden und Baumängel:	Folgende Baumängel und Bauschäden konnten festgestellt werden: - aufsteigende Feuchtigkeit im Sockelbereich; - Dacheindeckung und Kamineinblechung schadhaft
Allgemeinbeurteilung:	Der bauliche Zustand ist befriedigend. Es besteht ein erhöhter Unterhaltungsstau.

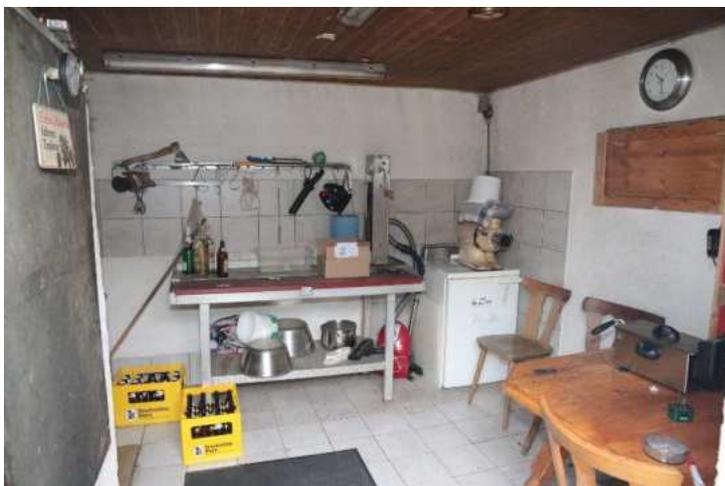
Nebengebäude – Raum 2

Deckenbekleidungen:	Deckenputz oder Gipskartonplatten mit Binderfarbenanstrich bzw. Profilholzdecke
Fenster:	Ein Einfachfenster aus Holz
Türen:	Eine Zugangstüre Metall, lackiert, eine Zugangstüre mit Profilholzbeplankung; Metallzargen
sanitäre Installation:	keine vorhanden
besondere Einrichtungen:	Räucherofen
Bauschäden und Baumängel:	Folgende Baumängel und Bauschäden konnten festgestellt werden: - Werkstattbereich Wände, Böden und Decke sehr stark abgenutzt
Grundrissgestaltung:	zweckmäßig

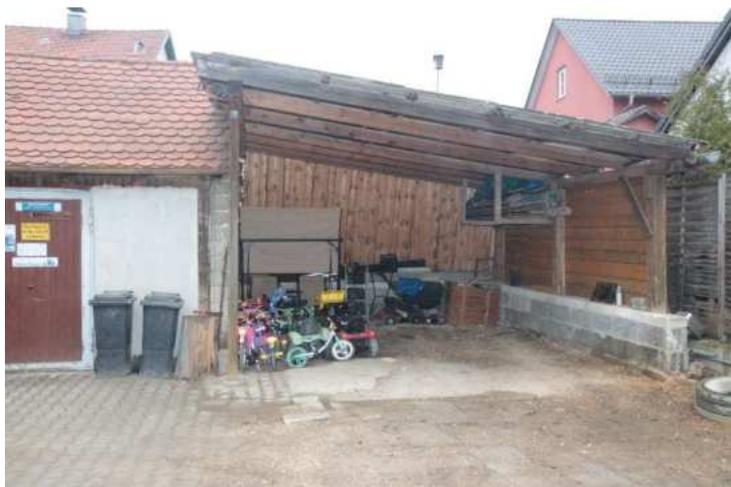
Carportz

zweiseitig mit Holzverkleidung;
 Pultdach mit Welleterniteindeckung (vermutlich asbesthaltig);
 keine Bodenbefestigung;

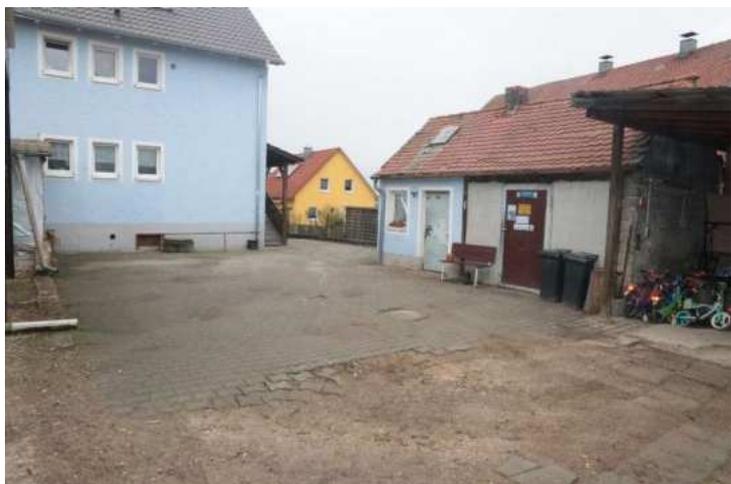
Hof

Bodenbeläge: Zufahrt und Hofbereich mit Betonverbundpflaster, im Hofbereich schadhaft bzw. teilweise nicht mehr vorhanden, Traufbefestigung mit Betonpflaster
