# Kurzgutachten

**Amtsgericht Amberg  
2 K 66/24**

**Grundstück, bebaut mit einem Einfamilienwohn-  
haus, einer Doppelgarage und einem Nebenge-  
bäude**

**Nürnberger Straße 25  
92237 Sulzbach-Rosenberg**

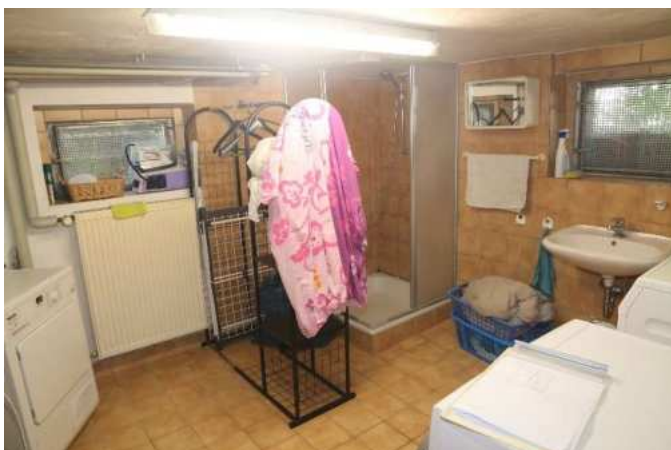
**Kellergeschoss Waschkeller**

- aufsteigende Feuchtigkeit mit Putzschäden in den Wänden;
- Schäden im Belag Kellertreppe;
- beginnender Schimmelbefall in der Dusche KG;

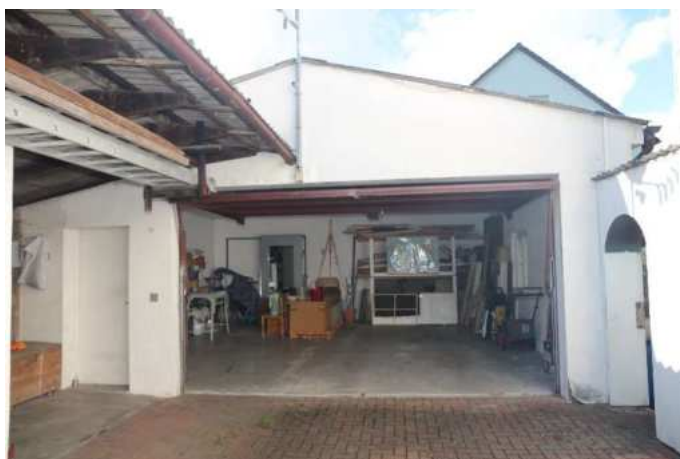
**Doppelgarage**

Baujahr nicht bekannt;  
Massivbau, nicht unterkellert;  
Außen und innen verputzt und gestrichen;  
Betonboden mit Kunststoffbeschichtung (schadhaft);  
Satteldach mit Welleterniteindeckung (vermutlich asbesthaltig);  
Dachrinnen und Fallrohre Kupfer;  
Metallschwingtor mit Elektroantrieb;  
ein Fenster Holz mit Einfachverglasung;  
Elektroanschluss vorhanden

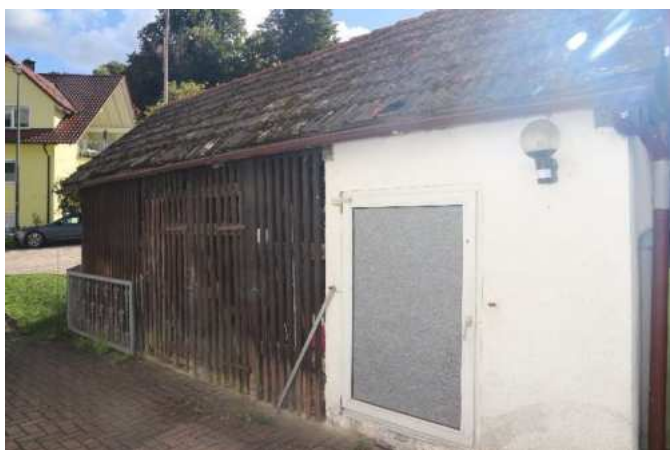
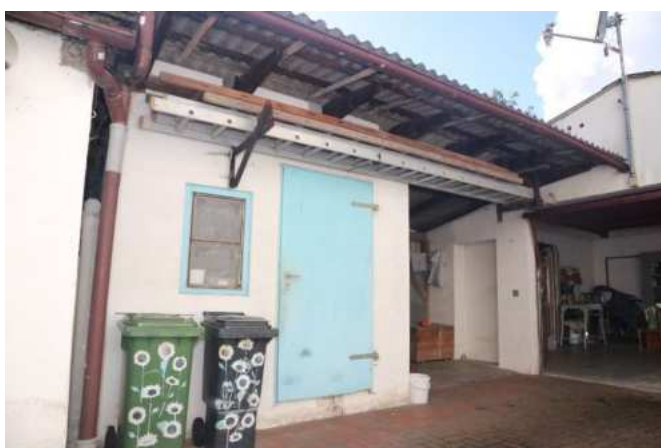
**Nebengebäude**

Baujahr nicht bekannt;  
Nutzung als Lagerräume, Unterstellmöglichkeit und kleine Werkstatt;  
teilweise Holzkonstruktion mit Holzverkleidung,  
teilweise Massivbau, verputzt;  
Satteldach mit Ziegelpfanneneindeckung;

Betonboden, Massivteil mit Fliesenbelag;  
 Holzlattentüre oder Metalltüren, eine mit Glaseinsatz;  
 mittlerer baulicher Zustand
