Kurzinformation

Verkehrswertschätzung

Az.: 2 K 68/23

Hauptstraße 87 97267 Himmelstadt

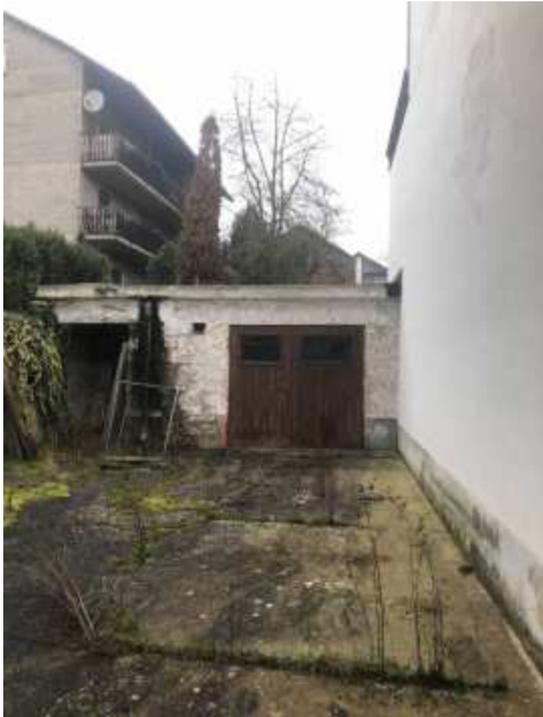
Die sich im nördlichen Grenzbereich befindliche Garage mit offener Nebenüberdachung konnte von Innen nicht besichtigt werden. Die Garage wurde in Massivbauweise erstellt. Der äußere Anschein läßt jedoch auf einen Wertansatz für die Garage nicht schließen. Die Flachdacheindeckung ist desolat. Die Wände sind durchfeuchtet und weisen bereits starke Schäden auf. Ob eine Sanierung wirtschaftlich sinnvoll erscheint, bleibt sich aus Sicht des Sachverständigen fraglich. Es erfolgt diesbezüglich **kein Wertansatz** für die Garage.

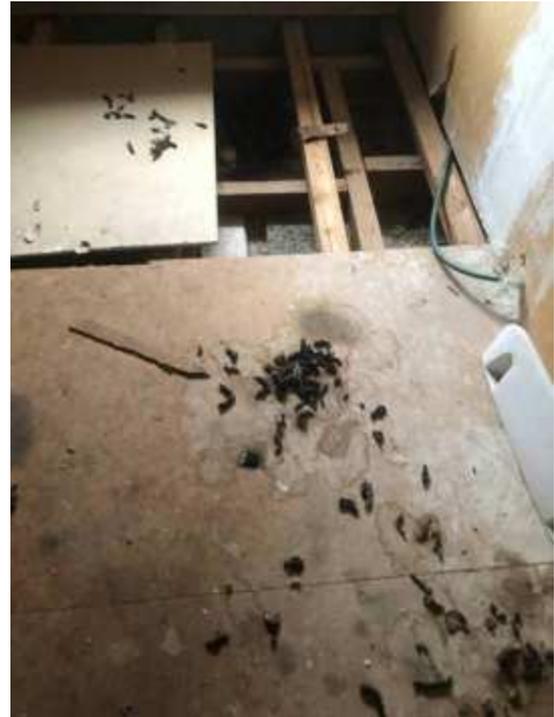
Haus 2 bzw. Wohnung 2 wird ebenfalls über das Kellergeschoß über eine einläufigen Werksteintreppe ins Erdgeschoß erschlossen. Im Kellergeschoß wurde neben dem Eingangsbereich eine Garage plaziert. Hinter der Garage befinden sich Kellerräume und Heizräume. Die Kellerräume sind insgesamt in einem desolaten Zustand und bedürfen analog zu Haus 1 einer dringenden Überarbeitung. Im Erdgeschoß befinden sich Wohnzimmer, Küche und Bad. Im Dachgeschoß befinden sich zwei nutzbare Zimmer. Auch in diesem Bereich sind starke Schädigungen durch Marderbefall festzustellen.

Marderbefall Spitzboden

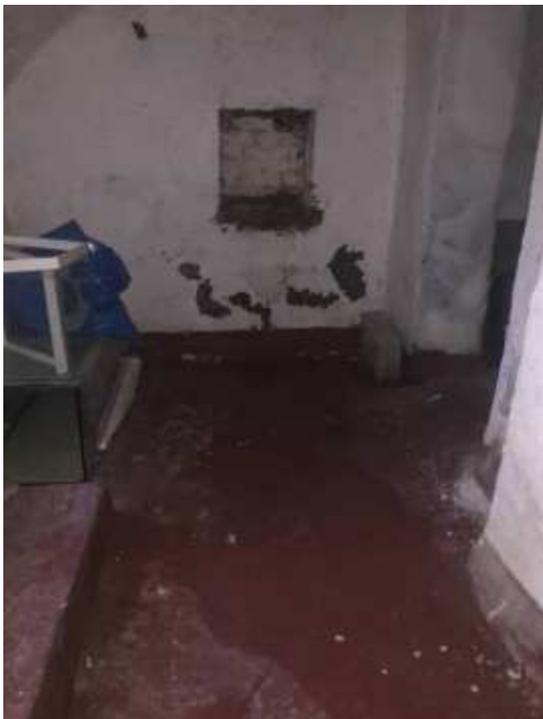
Keller Haus 1

Ausstattung und Zustand der Kellerräume kann als sehr schlecht bezeichnet werden. Insbesondere im Haus 1 ist Feuchtigkeit aus hangseitigem Sickerwasser festzustellen. Diese Bereiche bedürfen einer umfassenden Sanierung und auch Erneuerung der Haustechnik.

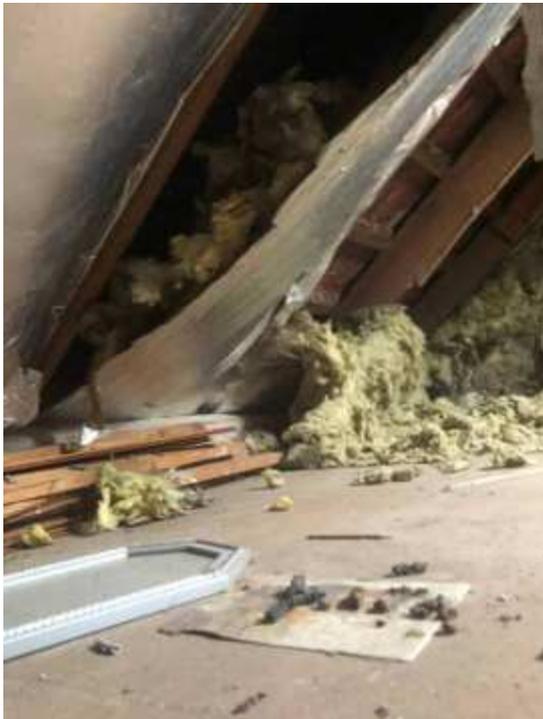
Mängeldetail Dachkonstruktion

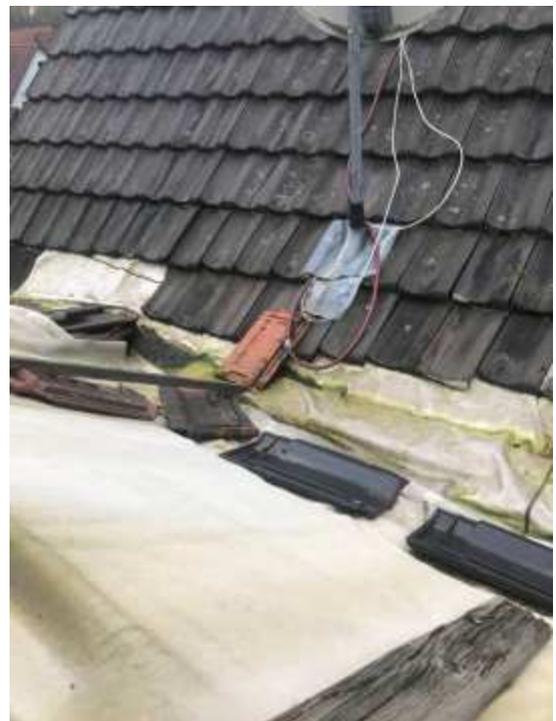
Mängeldetail Dach

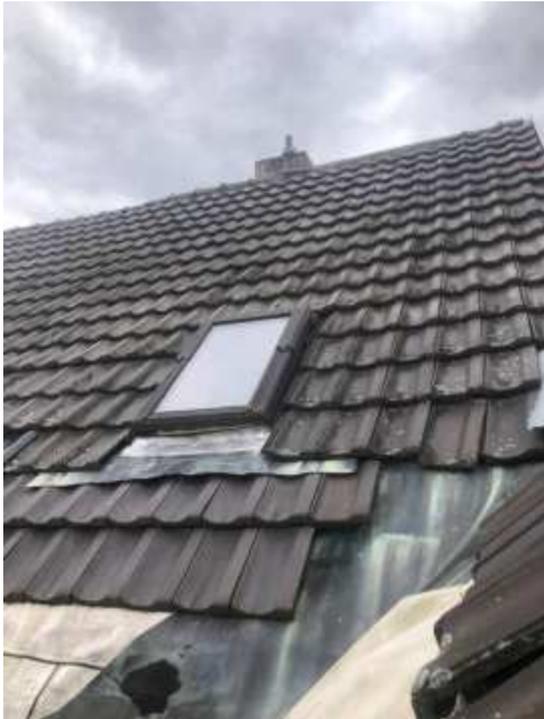
Mängeldetail Dach

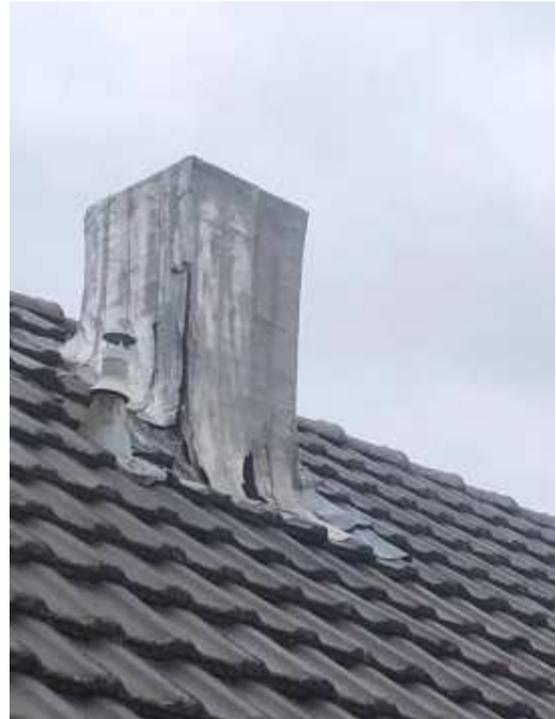
Mängeldetail Dach

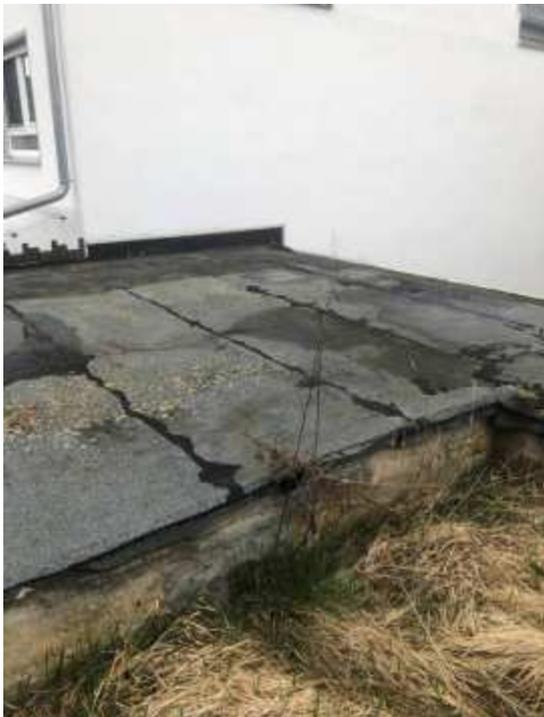
Fundamente:	vermutlich Streifenfundamente, Betonbodenplatte,
Außenwände:	vermutlich Betonsteinmauerwerk, bzw. Stahlbeton
Decke:	Massivdecke mit vermutlich bituminöser Abdichtung
Tore:	zweiflügliges Holztor
Sonstiges:	Garage ist in desolaten Zustand. Unter Umständen Abriss angebracht. Es erfolgt kein Wertansatz.

Mängeldetail Garagendach

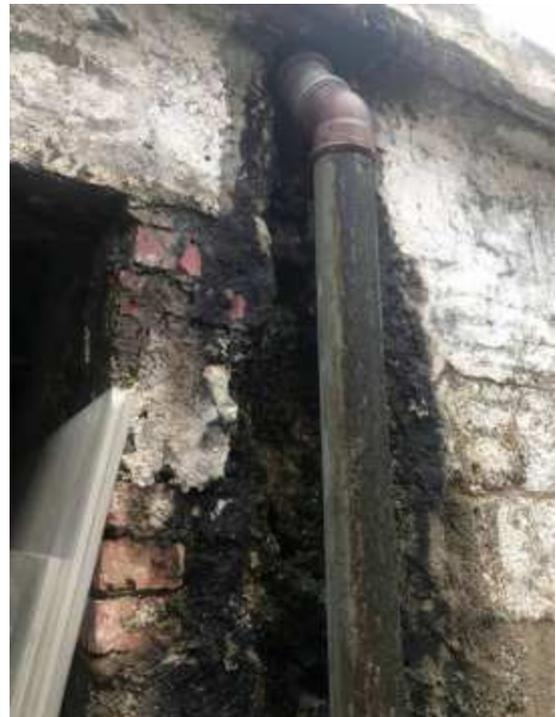
Mängeldetail Garage

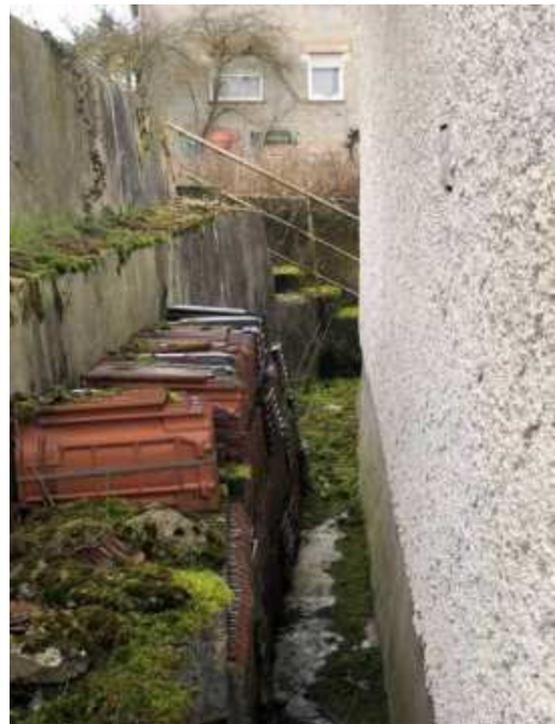
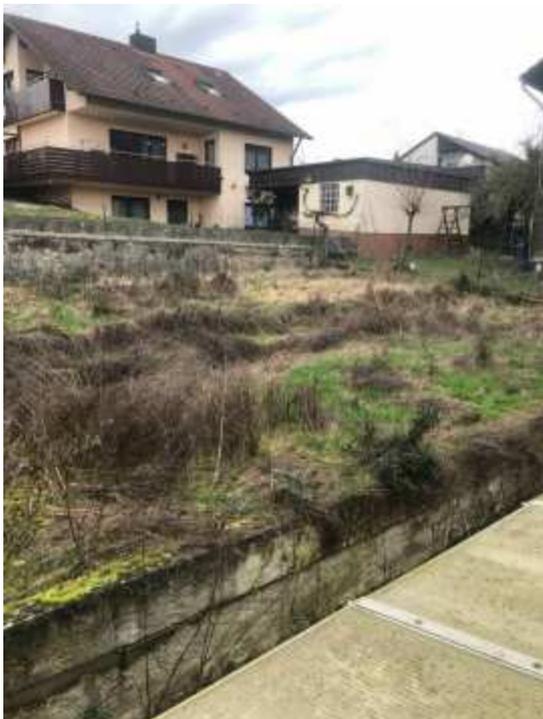
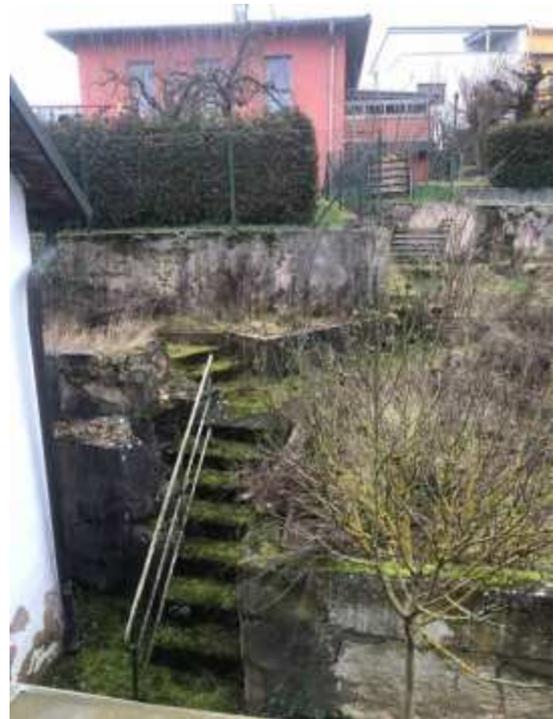
Die Außenanlagen des Bewertungsobjektes umfassen aufgrund der Hanglage mehrere Terrassenabtreppungen mit entsprechenden Stützmauerkonstruktionen. Diese sind überwiegend gemauert bzw. mit Stampfbeton geringer Qualität erstellt. Altersbedingt sind die Stützwandkonstruktionen stark verwittert und teilweise marode. Eine Überprüfung der Standfestigkeit kann naturgemäß nicht stattfinden und wird dem Nachnutzer empfohlen. Die zwischen den Terrassen befindlichen Treppen, sind ebenfalls verwittert und bedürfen einer umfassenden Überarbeitung.

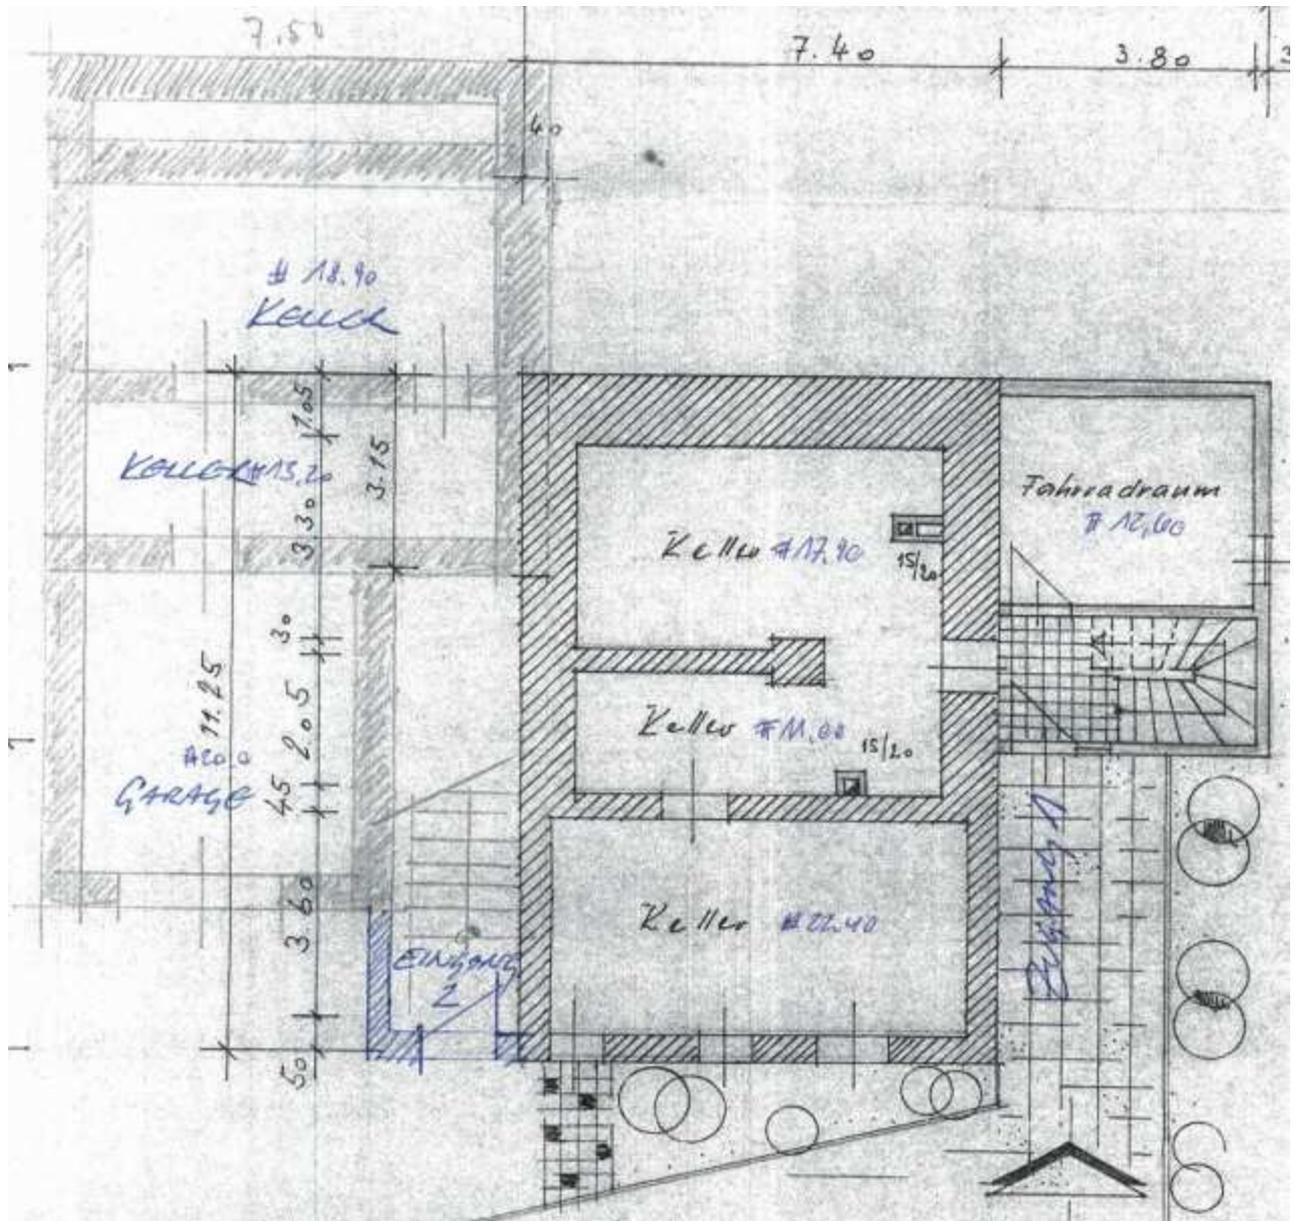
Grundriss Erdgeschoss

Grundrissänderung
bauseitige Überprüfung erforderlich!

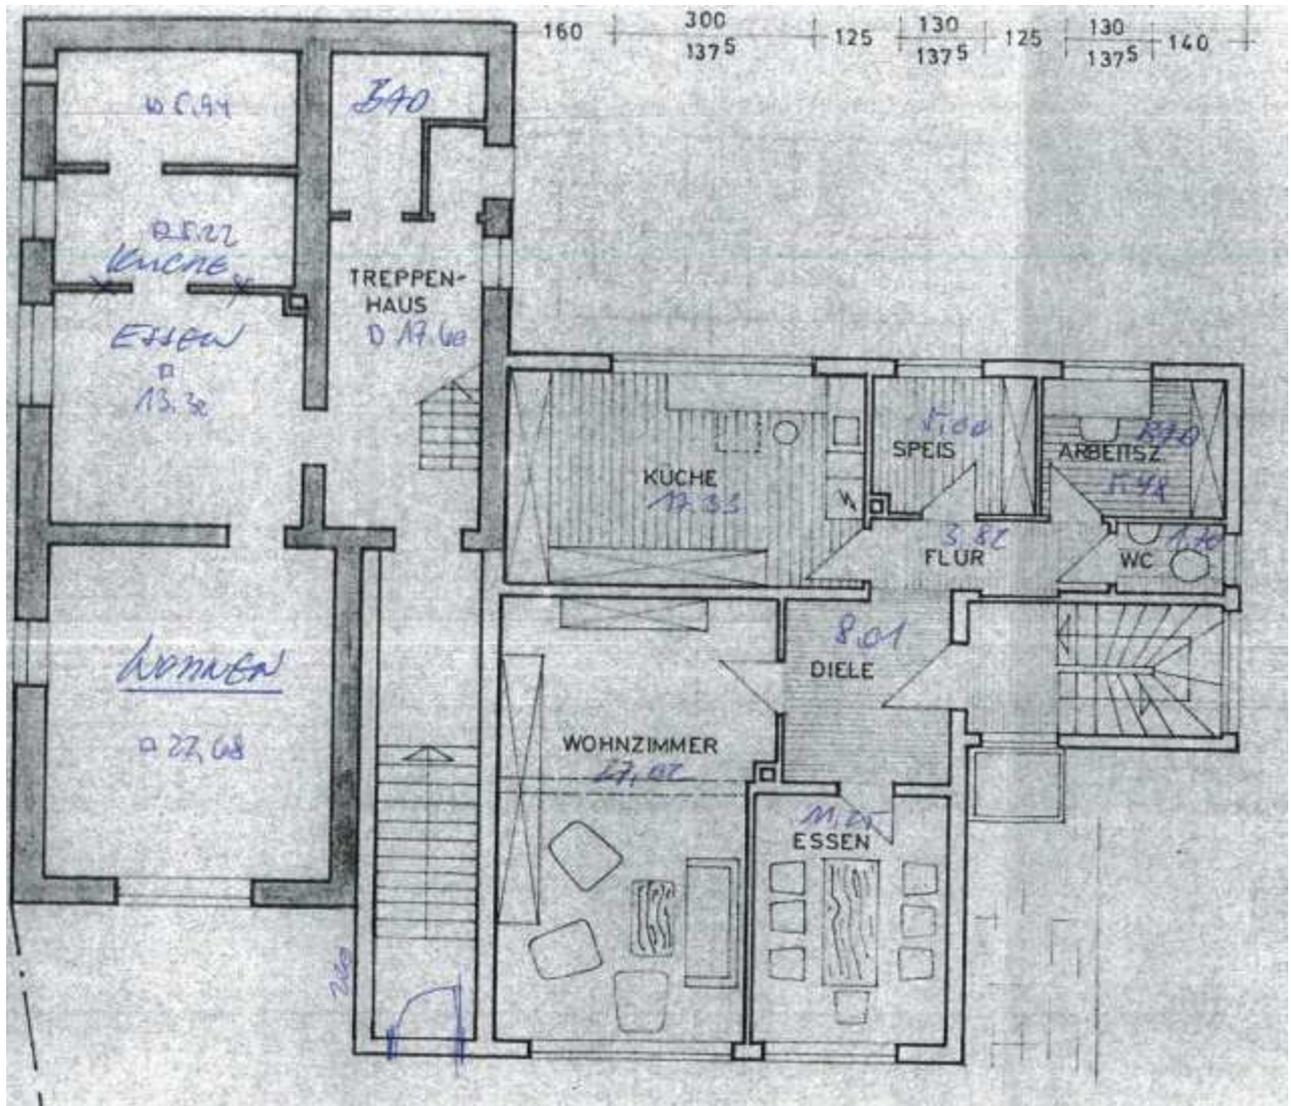
Grundriss Obergeschoss

Grundrissänderung
bauseitige Überprüfung erforderlich!
