Datum: 25.02.2025  
Gutachten Nr. 25501 w  
**für 3 K 81/23**

# Verkehrswertgutachten

Bewertungsobjekt - **Kategorie Einfamilienhaus** \* Moosweg 2 \*

96358 Teuschnitz – Haßlach \* Wohnhaus, Südost- und Südwestseite

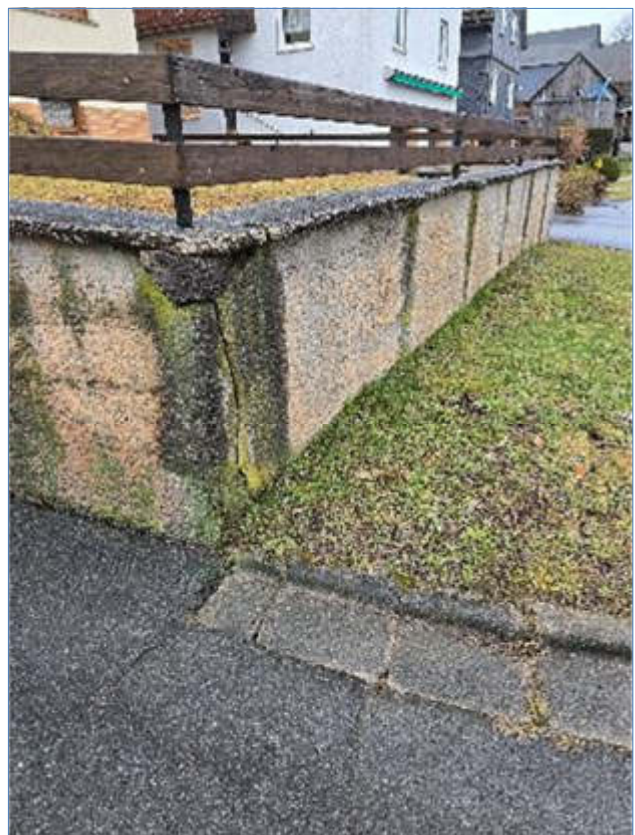
Bild 14  
Vorgarten - Abschlussmauer

Stützmauer Vorgarten mit Risschäden.
