# Auszug aus dem Verkehrswertgutachten

für das mit einem  
**Dreifamilienhaus nebst Garagen**  
bebaute Grundstück

Gemarkung Coburg | Flurstück 3445/5 | Bergstraße 22 | 96450 Coburg

Auftraggeberin: Amtsgericht Coburg  
Aktenzeichen: 3 K 8/24

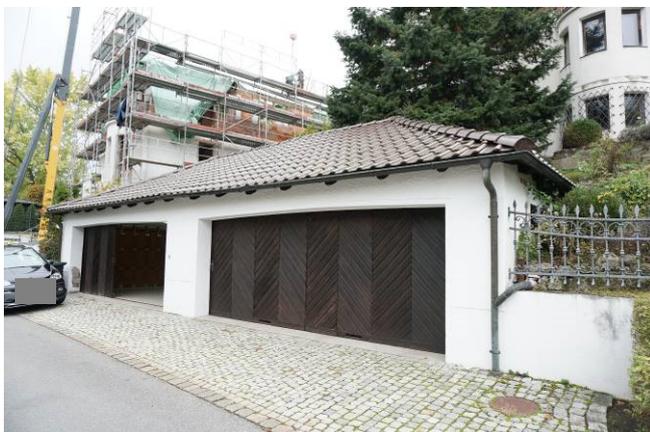
- Garagen mit Rissanzeichen im Fassadenbereich sowie Putz- und Feuchteschäden im Wandbereich
  - Drahtmaschenzaun mit Beschädigungen
  - etc.
- Objektbeurteilung:**

Garagen

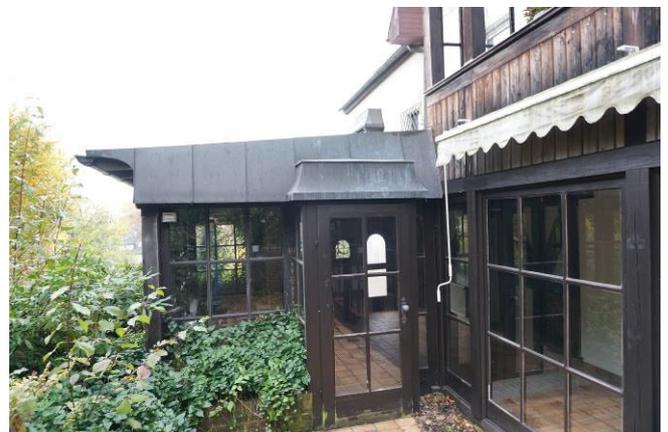
Wintergarten an der Südostfassade
