Geschäftszeichen 3 K 10/24

Auszug aus dem
VERKEHRSWERTGUTACHTEN nach § 194 BauGB über den Verkehrswert das **Wohn-**
grundstück, Wohnhaus in 96169 Lauter, Baunacher Straße 12

- Amtsgericht: Bamberg
- Grundbuch: Appendorf
- Band / Blatt: 11 / 525
- Objekt: Flurstück Nr. 29 zu 198 m²
- Miteigentumsanteil 1/2
- Baujahr: ca. 1930
- Wohnhaus ca. 106 m² Wfl.
- ca. 65 m². Nfl.

Verkehrswert am 06.07.2024 (Wertermittlungs-/Qualitätsstichtag)	25.000,00 €
--	--------------------

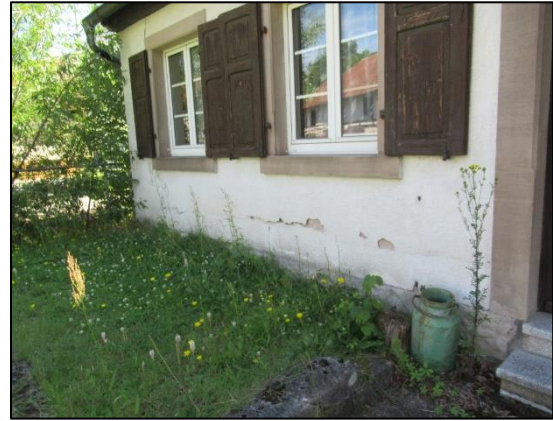
Fassade		Risse, Feuchteschäden, Putz-/Farbabplatzungen
Dacheindeckung		Schaden Eindeckung
Erdgeschoss	Flur	Schaden Bodenbelag
	Zimmer	Schaden Bodenbelag
	Bad	Feuchteschäden, Putz-/Farbabplatzungen
	WC	Schaden Bodenbelag, Feuchteschäden, Putz-/Farbabplatzungen
	Vorraum	Schaden Bodenbelag, Feuchteschäden, Putz-/Farbabplatzungen
Dachgeschoss	Küche	Feuchteschäden, Putz-/Farbabplatzungen
	Bad	Feuchteschaden, Elektroboiler defekt
Spitzboden		Putz-/Farbabplatzungen

Riss, Putz-/Farbabplatzungen

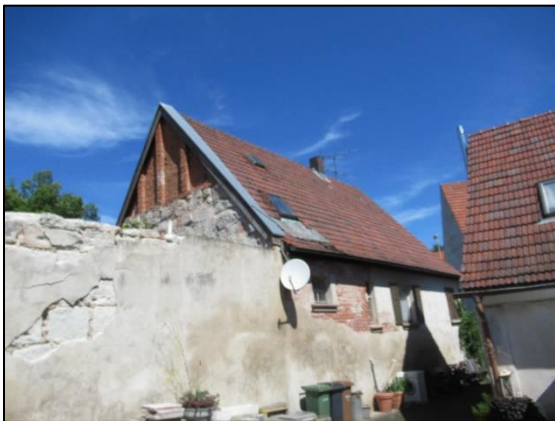
Riss, Putz-/Farbabplatzungen

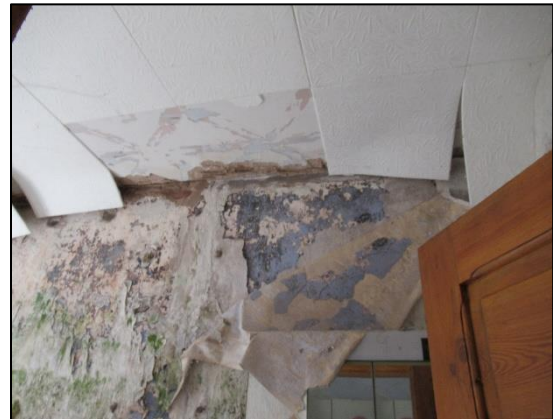
Feuchtesch., Putz-/Farbabplatzungen

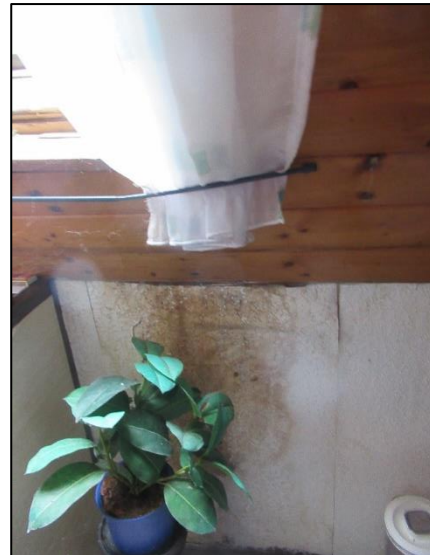
Feuchteschaden
