Datum: 03.12.2024  
Gutachten Nr. 24493 w  
**für 3 K 12/24**

# Verkehrswertgutachten

Bewertungsobjekt – **Kategorie Einfamilienhaus** \* Neubrand 31 \*  
96277 Schneckenlohe \* Wohnhaus, Süd- und Westseite

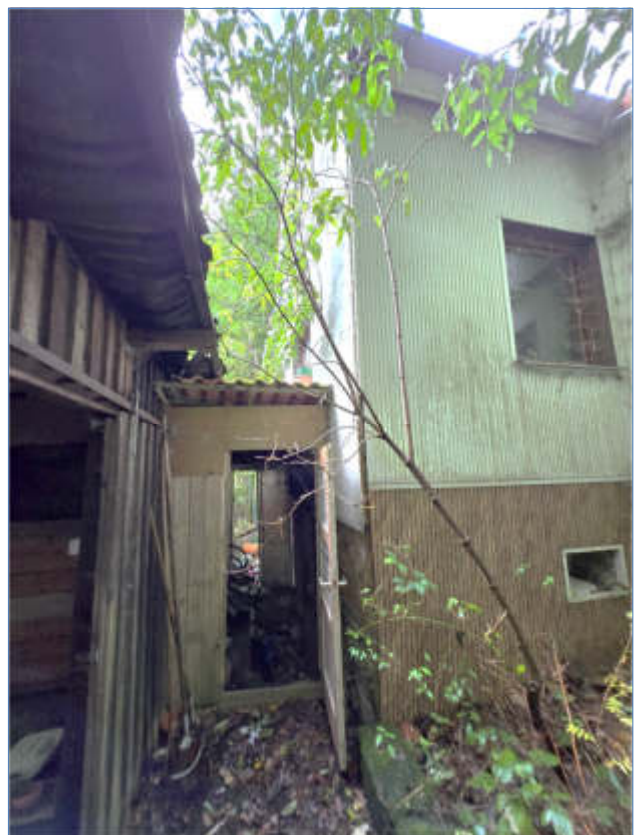
Bild 4  
Pos. 01 Wohnhaus, Südseite und anschließender Holzschuppen

Am Haus angebauter, völlig ruinöser Holzschuppen.
