## Geschäftszeichen 3 K 13/23

Auszug aus dem

**Verkehrswertgutachten** nach § 194 BauGB über den Verkehrswert des **Wohngrundstücks** mit **Wohnhaus** in **96170 Priesendorf, Mittelgrundstraße 13**

**Verkehrswert am 16.01.2024 (Wertermittlungs-/Qualitätsstichtag) 35.000,00 €**

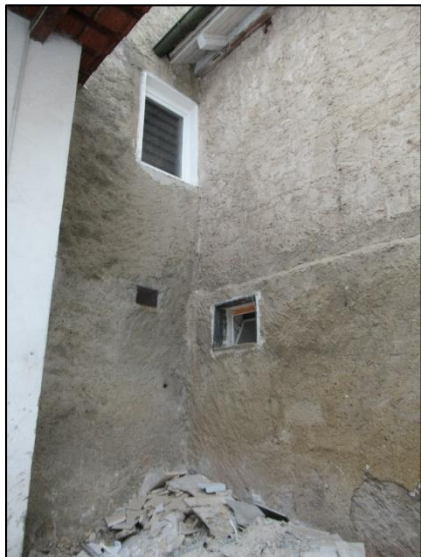
| Fassade | umlaufend Risse, Feuchteschäden, Putz-/Farbabplatzungen |

**Feuchteschaden, Putz-/Farbabplatzungen**

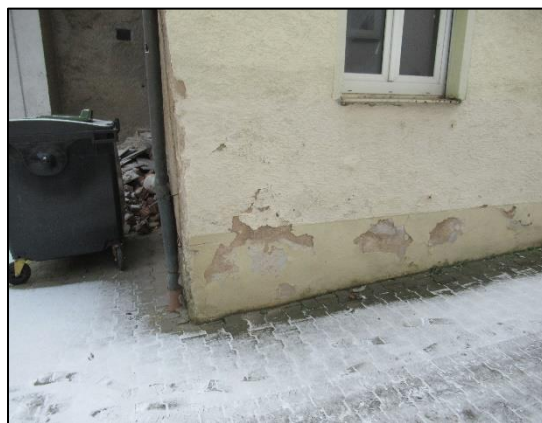
**Feuchtesch., Putz-/Farbabplatzungen**

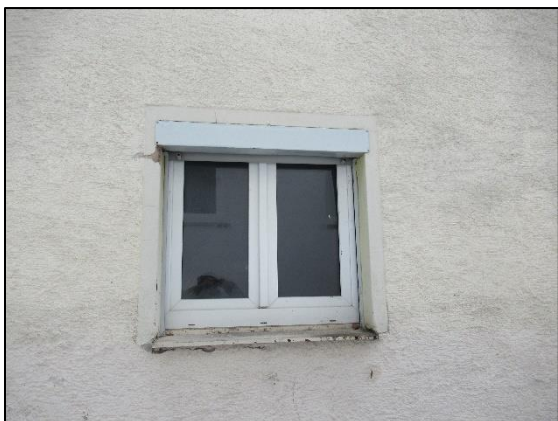
**Risse, Putz-/Farbabplatzungen**
