Auszug aus dem  
**VERKEHRSWERTGUTACHTEN** nach § 194 BauGB über den Verkehrswert das **Wohngrundstück, Wohnhaus, Garage** in **96106 Eyrichshof, Kurzewinder Straße 31**

- Amtsgericht: Haßfurt
- Grundbuch: Eyrichshof
- Band / Blatt: - / 713
- Objekt: Flurstück Nr. 392/5 zu 588 m<sup>2</sup>
- Baujahr: ca. 2006
- Wohnhaus ca. 139 m<sup>2</sup> Wfl.
- ca. 34 m<sup>2</sup>. Nfl.+

| <b>Verkehrswert am 14.10.2024 (Wertermittlungs-/Qualitätsstichtag)</b> | <b>305.000,00 €</b> |

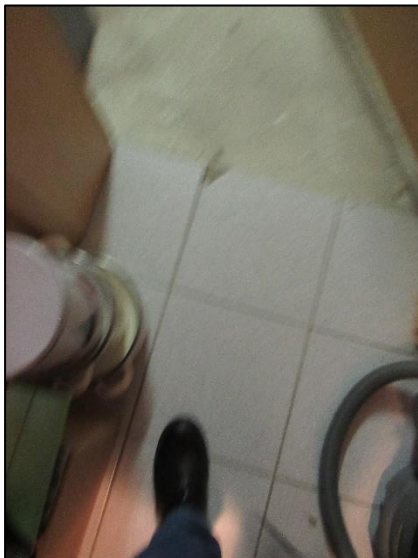
| Kellergeschoss | Flur | Schaden Bodenbelag |

**Schaden Bodenbelag**

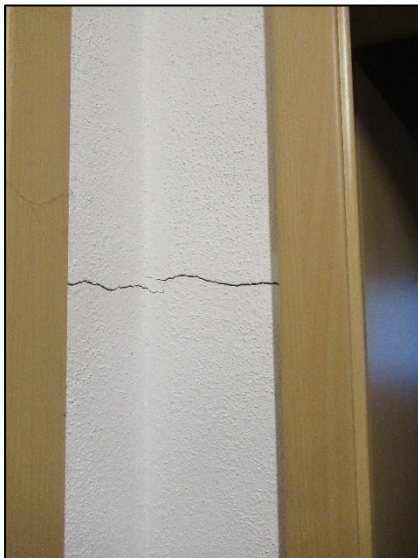
| Dachgeschoss | Flur | Riss Wandscheibe |

**Riss**

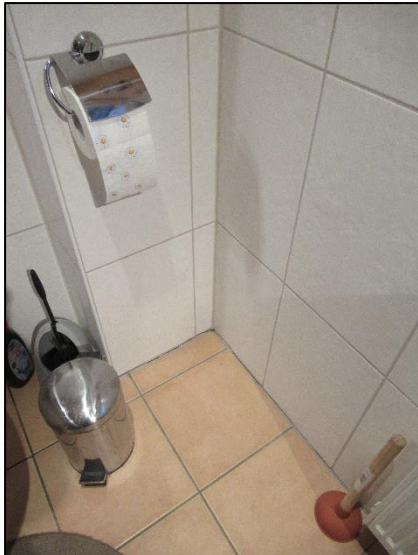
| | Bad/WC | Arbeitsfuge gerissen |

Schaden Wartungsfuge
