Geschäftszeichen 3 K 26/2

VERKEHRSWERTGUTACHTEN nach § 194 BauGB über den Verkehrswert
des **Wohngrundstück, Wohnhaus** in **91367 Weißenhohe, Klosterstraße 1**

- Amtsgericht: Forchheim
- Grundbuch: Weißenhohe
- Band: 20
- Blatt: 730
- Objekt: Flurstück Nr. 13 zu 440 m²
- Baujahr: ca. E. 19. Jh, Mitte 1960 Umbau, 1991 Ausbau DG
- Wohnfläche ca. 241 m²
- Nutzfläche ca. 71 m².

Verkehrswert am 24.10.2022 (Wertermittlungs-/Qualitätsstichtag) 260.000,00 €

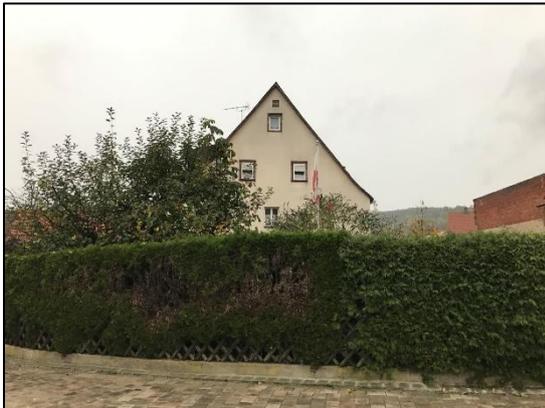
Ansicht Norden

An der Fassade sind diverse Farb- / Putzabplatzungen gegeben.

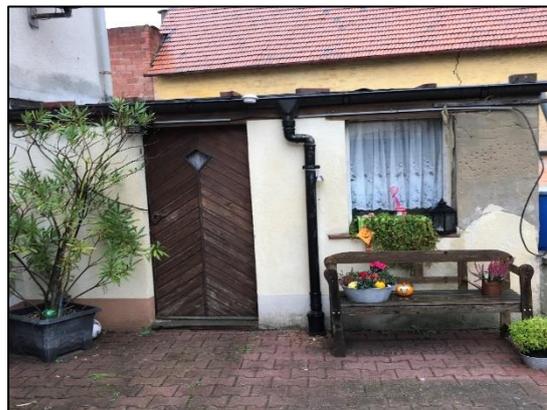
Das Öllager stellt sich in einem maroden Zustand dar.

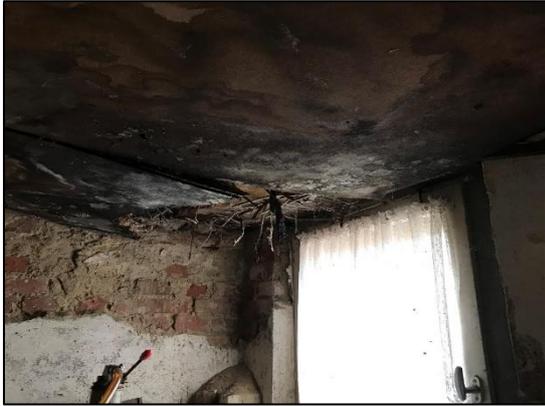
Feuchteschaden
