Zusammenfassung des VERKEHRS-/MARKTWERTGUTACHTENS nach § 194 BauGB

96194 Walsdorf, Tütschengereuther Straße 5	
Grundbuch / Gemarkung	Amtsgericht Bamberg / Walsdorf
Blatt	1583
Flurstück Nr. / Größe des Grundstücks ca.	101 / 254 m ²
Objektart	Wohnhaus mit integrierter Garage
ursprüngliches Baujahr ca.	nicht bekannt
Errichtung Nebengebäude mit Garage ca.	1966
Aufstockung Wohnhausanbau mit Kamineinbau ca.	1969
Bäderanbau ca.	1973
Anbau Wintergarten Dachgeschoss ca.	1992
Nutzfläche ca.	47 m ²
Wohnfläche ca.	124 m ²
Verkehrswert am 27.09.2024 (Wertermittlungs-/Qualitätsstichtag)	100.000,00 €

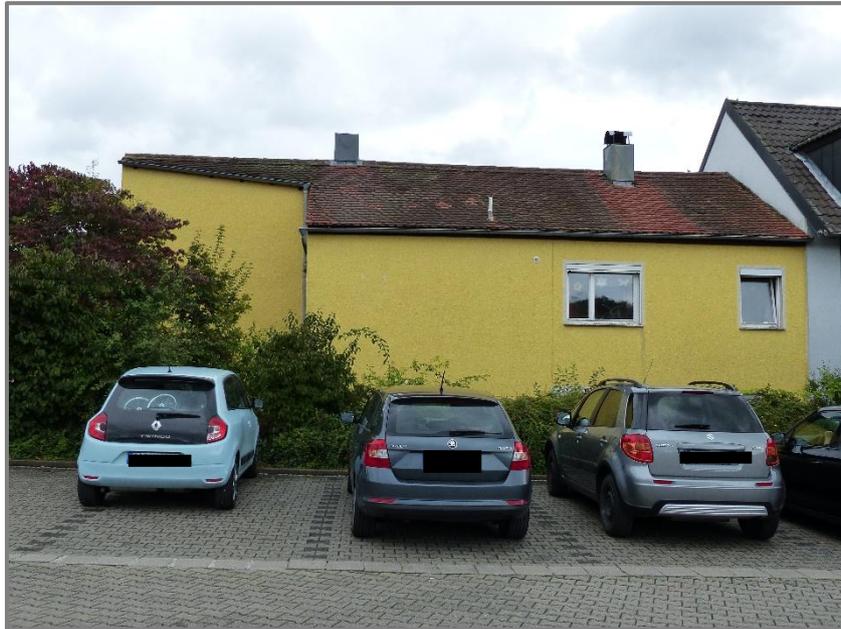
Ansicht von Südwesten

- Das Satteldach weist Unebenheiten und Verformungen auf.
- An den Holz-Verbundglasfenstern an der Westfassade sind massive Witterungsschäden erkennbar. Fortlaufend vom Wintergarten aus sind an der Westfassade zum Teil massive Putzschäden vorhanden. Weiterhin sind horizontale und auch vertikale Rissbildungen vorhanden.

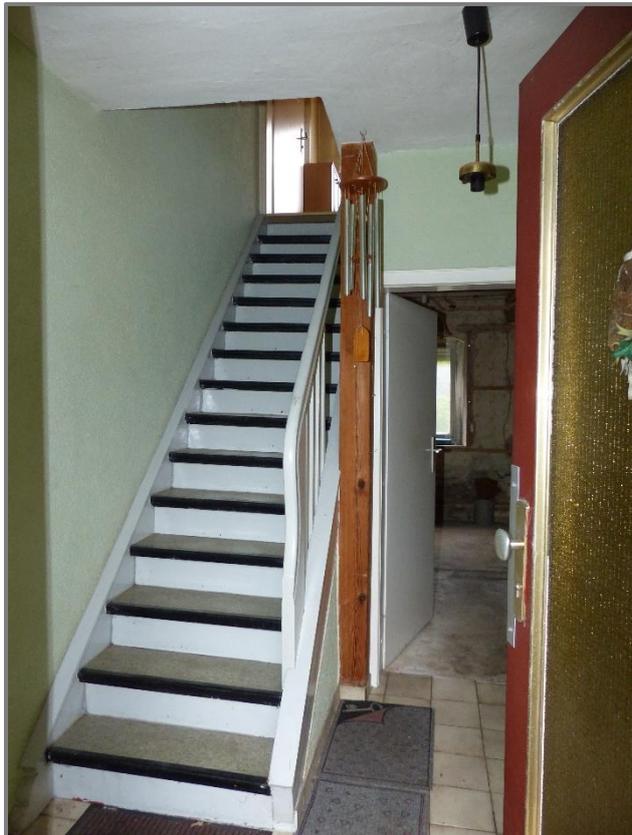
Wohnbereich - Erdgeschoss - Flur

- Erdgeschoss - Flur
Im Wand- und Deckenbereich sind Putz- und Gebrauchsschäden und Abnutzungserscheinungen vorhanden.
- Erdgeschoss - Bad
Das Bad stellt sich im Status modifizierter Rohbau dar. Im Deckenbereich sind Schäden vorhanden.

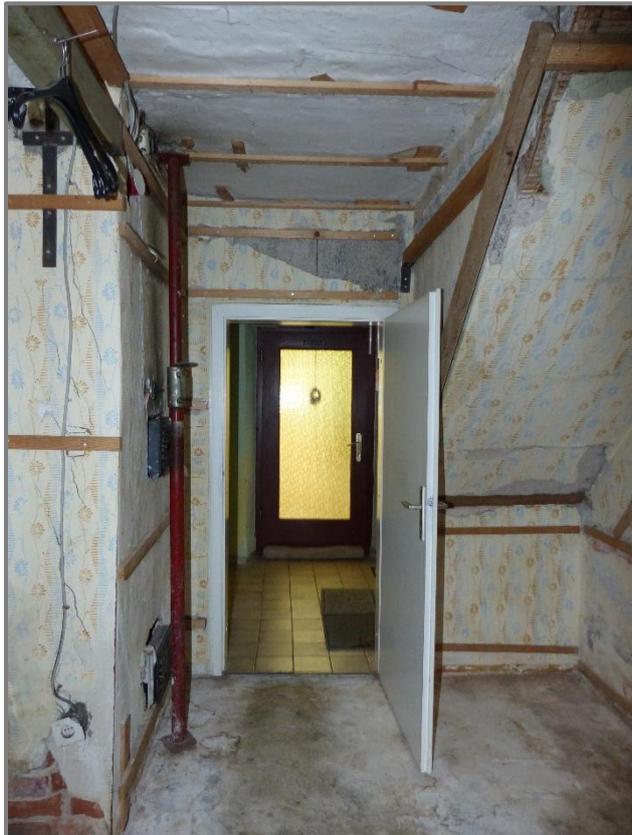
Wohnbereich - Erdgeschoss
Arbeit/Zimmer/Umkleide/Material/
Akten - Blick Richtung Flur

- Erdgeschoss - Arbeit/ Zimmer/ Umkleide/ Material
Der Raum stellt sich im Status modifizierter Rohbau dar. Im Deckenbereich sind Aufbrüche im Bereich der Fehlbodendecke vorhanden.

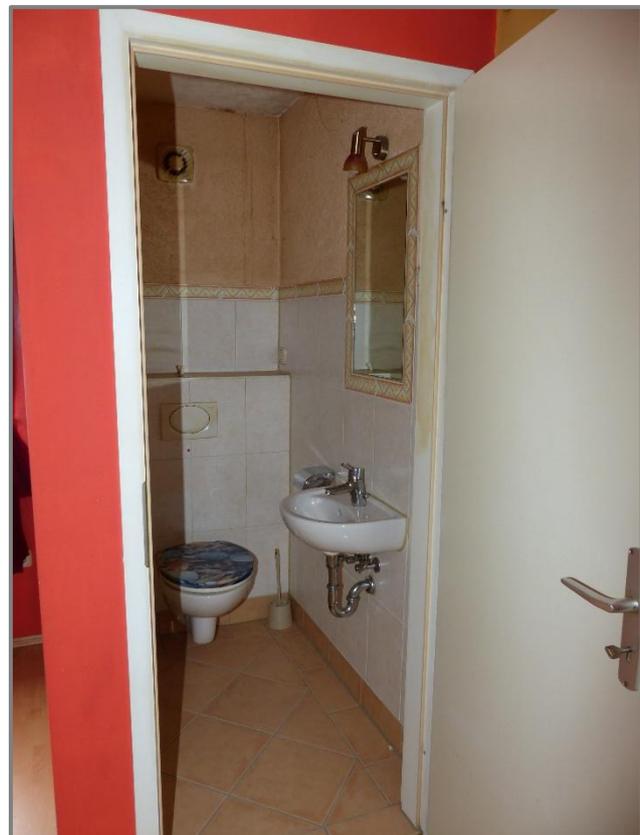
Wohnbereich - Obergeschoss
WC neu

- Obergeschoss - WC
Im Deckenbereich ist ebenfalls der bereits beschriebene Feuchtigkeitsschaden (Lesezimmer + Durchgang) vorhanden.

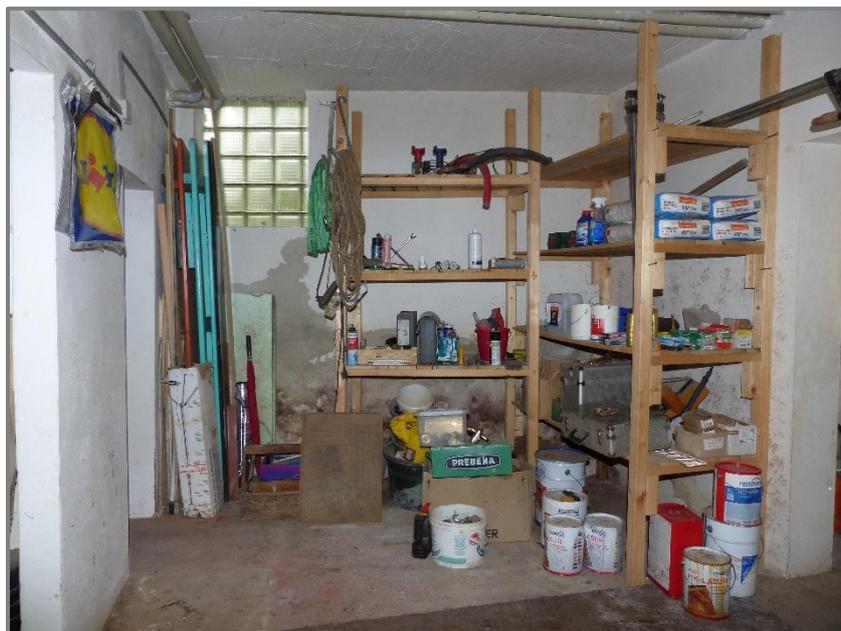
Nutzbereich - Erdgeschoss - Lager/Geschäft

- Erdgeschoss - Lager/Geschäft
Im rückwärtigen Außenwandbereich sind zum Teil massive Putz- und Feuchtigkeitsschäden sowie Schimmelbildung erkennbar.
- Erdgeschoss - Holz
Im Wandbereich sind zum Teil massive Putz- und Feuchtigkeitsschäden sowie Schimmelbildung vorhanden.
