## Objektdarstellung

GZ 3 K 37/25

### Bewertungsgrundstück

In Almos

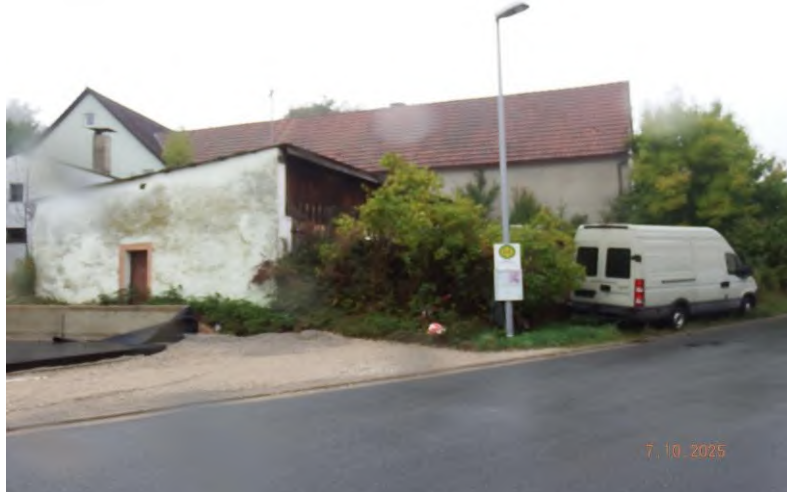
Scheunengebäude mit vorgelagerter Grundstücksfläche, die nicht eingefriedet und nicht versiegelt ist!

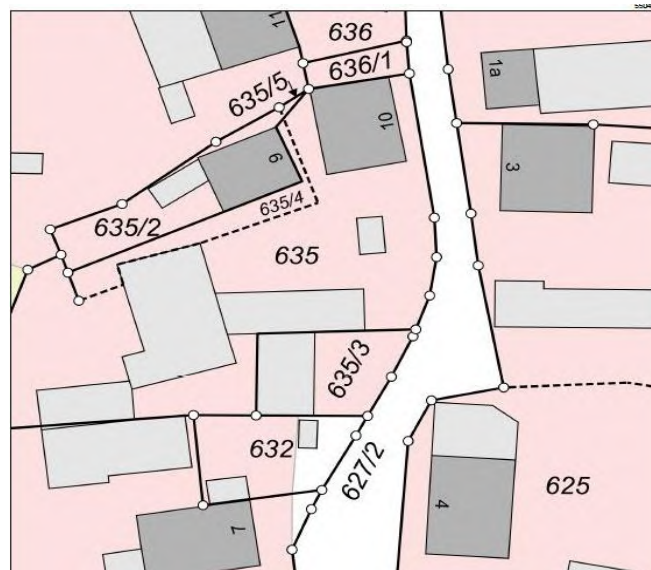
### FINr. 635/3

Zufahrt von Osten. Das Grundstück weist einen leichten Anstieg nach Westen auf. Grenzbebauung nach Norden und Süden. Fehlende Einfriedung und Grundstücksversiegelung. Grundstückserschließung besteht nicht!

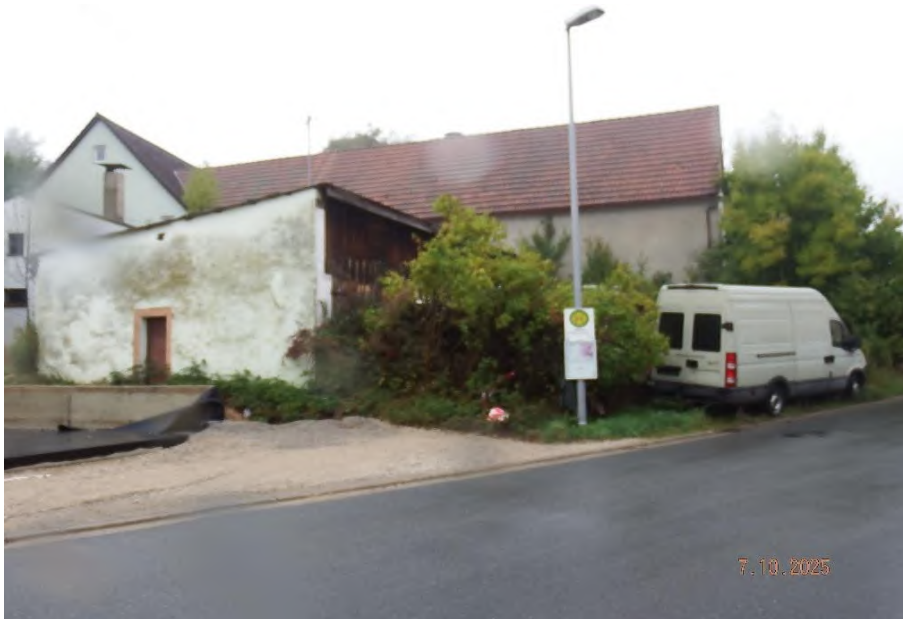
Zufahrt von der Straße "Almos". Sichtbar keine Einfriedungs- bzw. Toranlage!

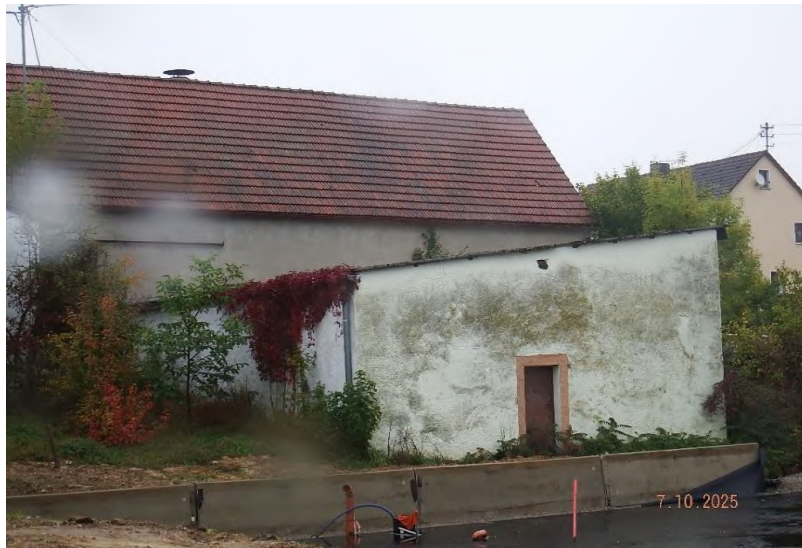
Sichtbar die Grenzbebauung zum Nachbargrundstück FINr. 635

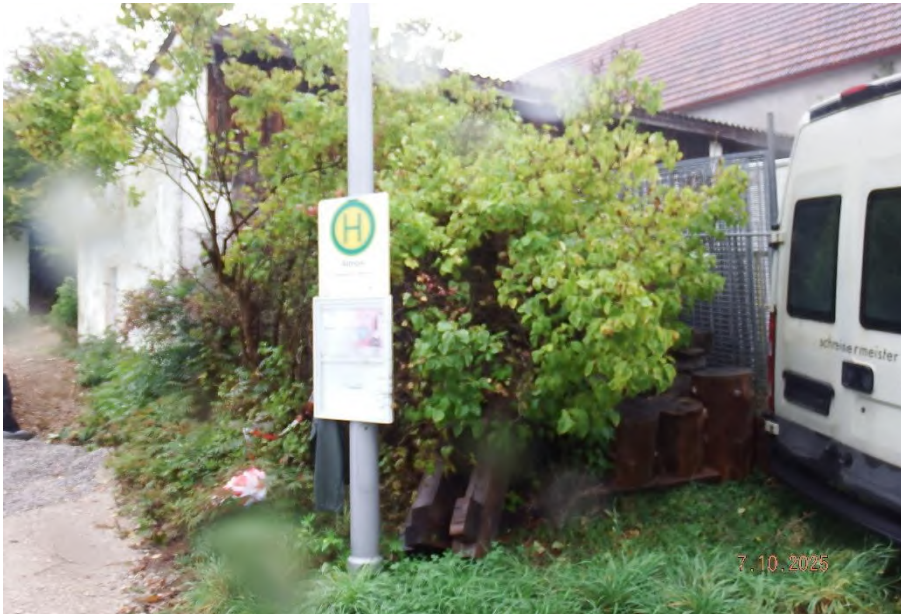
Unmittelbare anschließende Nachbarbebauung -Neues Feuerwehrhaus- FINr. 632, s. Plan

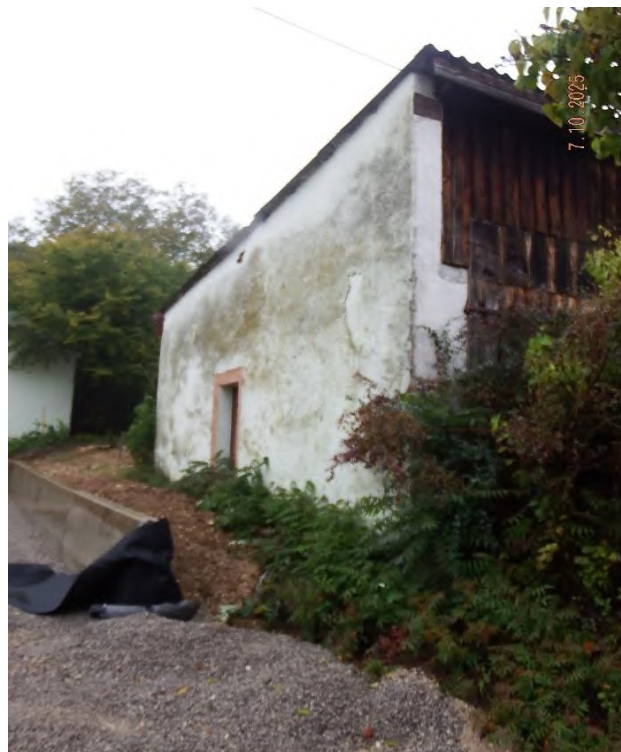
Lt. Plan besteht diese Wegefläche nicht, zum giebelseitigen Zugangsbereich!

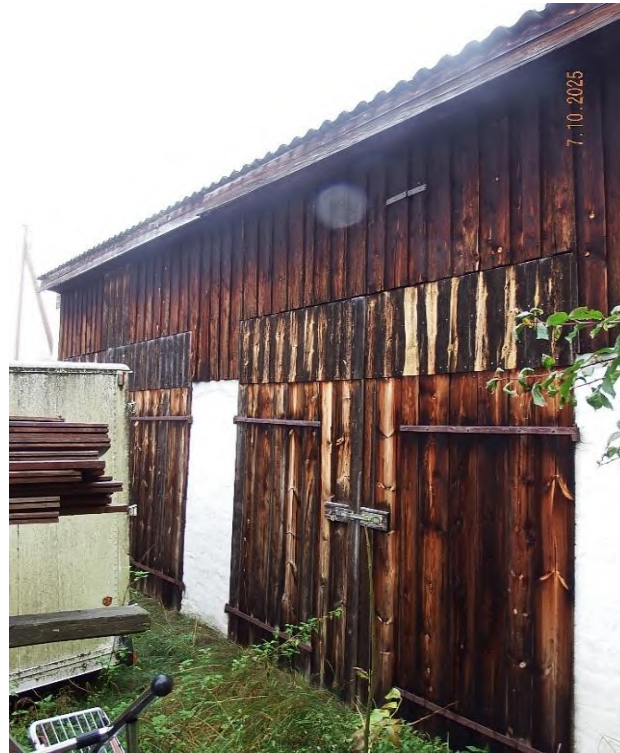
Zweiflügelige Holztore, abschließbar, Holzverkleidung

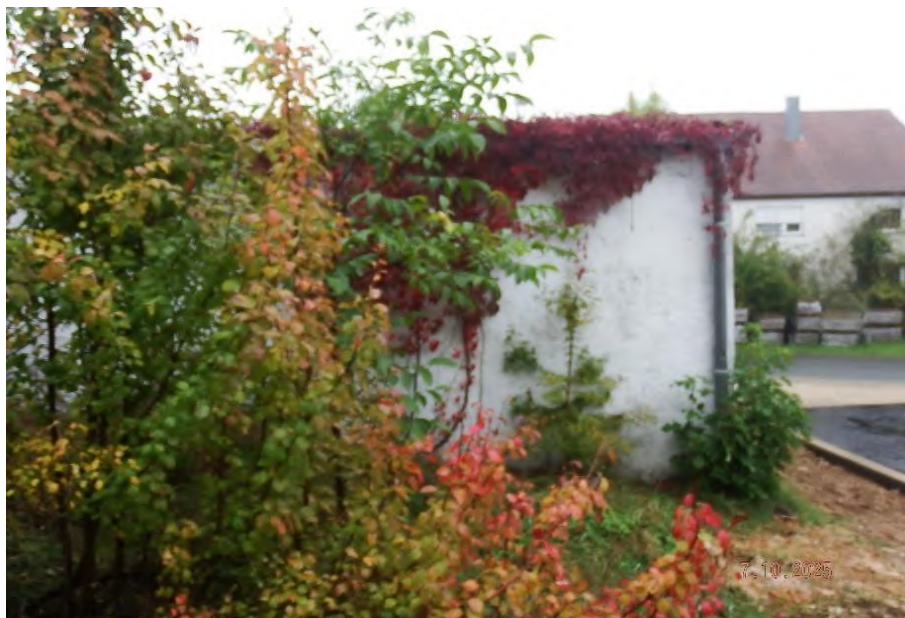
Außenputz und Regenrinne aus Zink mit rückwärtigem Grundstücksbereich, ausschließlich begehbar über das Nachbargrundstück FINr. 635
