Objektdarstellung

Dreifamilienwohnhaus, Kellergarage u. Garagen-/Werkstattgebäude
-Dachgeschossausbau von 1992-

GZ 3 K 58/23

Aufhebung der Gemeinschaft

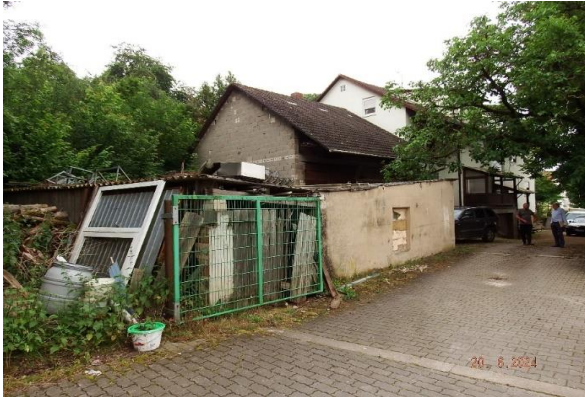
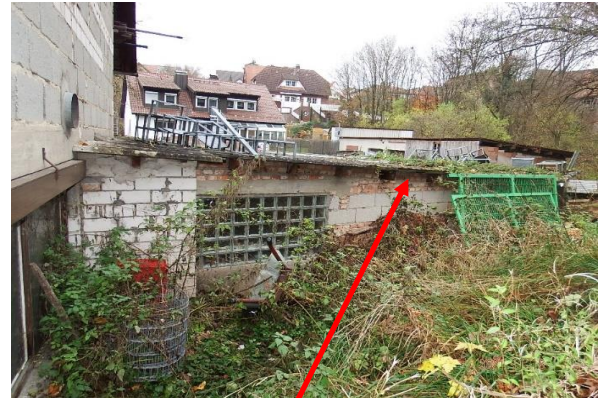
Ansicht von Süden nach Norden
-rückwärtiger Gebäudebestand u.a. auf FIST. Nr. 77 - Anbau steht auf FIST. 77

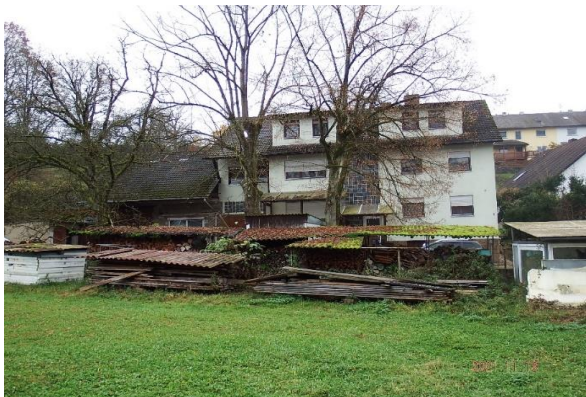
Ansicht von Osten nach Westen
- auf dem FIST. Nr. 74 stehend -

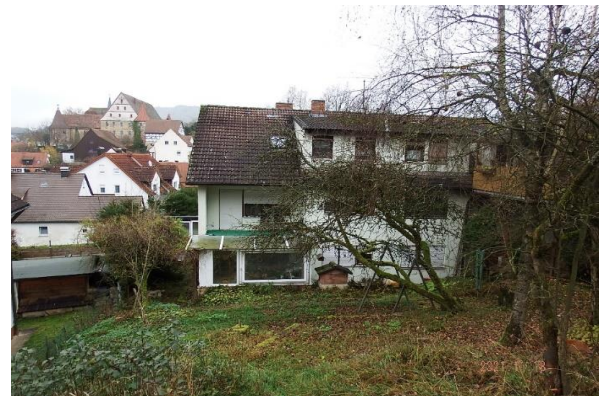
Ansicht von Westen nach Osten
-auf dem FIST. Nr. 77 stehend-

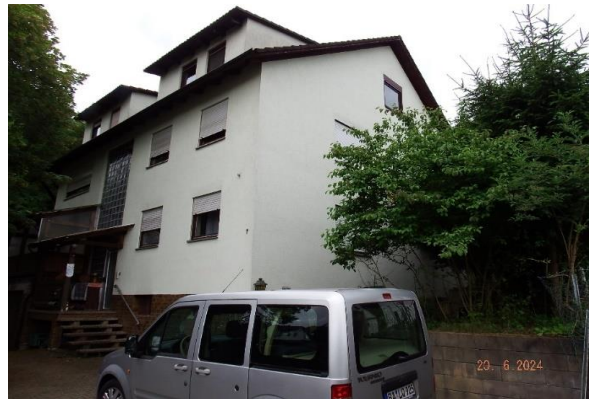
Traufseitige Einhausung nach Westen und giebelseitige Treppenanlage

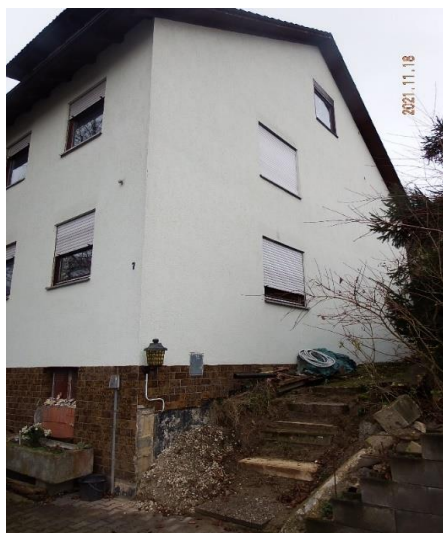
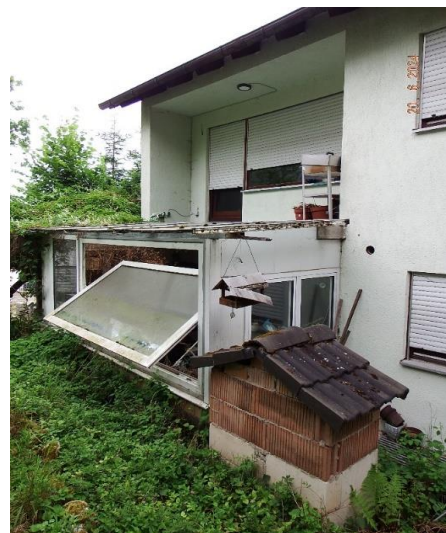
Detailaufnahme/n von giebelseitigen Schäden und vom sog. "Wintergarten von der EG-Wohnung"

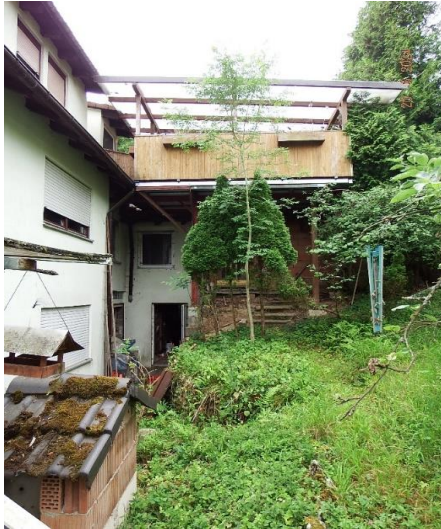
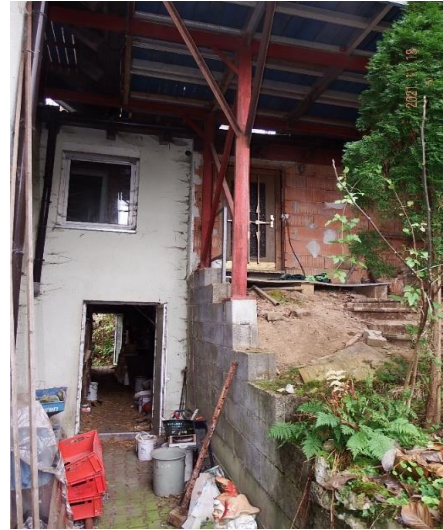
Zugänge zum Stall/Unterkellerung
-sichtbarer Anbau und Überbau baurechtlich nicht genehmigt-

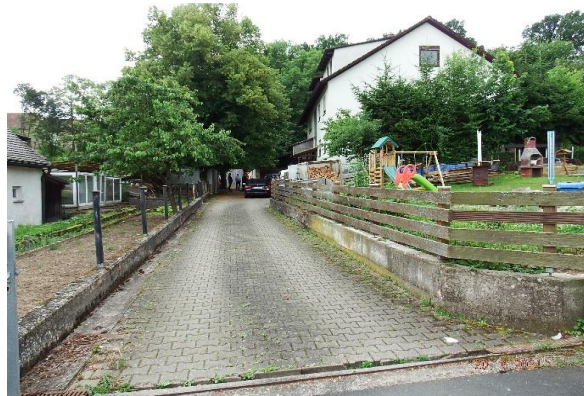
Grundstückszufahrt
Zufahrt erfolgt rechtlich über das Flst. Nr. 77, lt. Lageplan

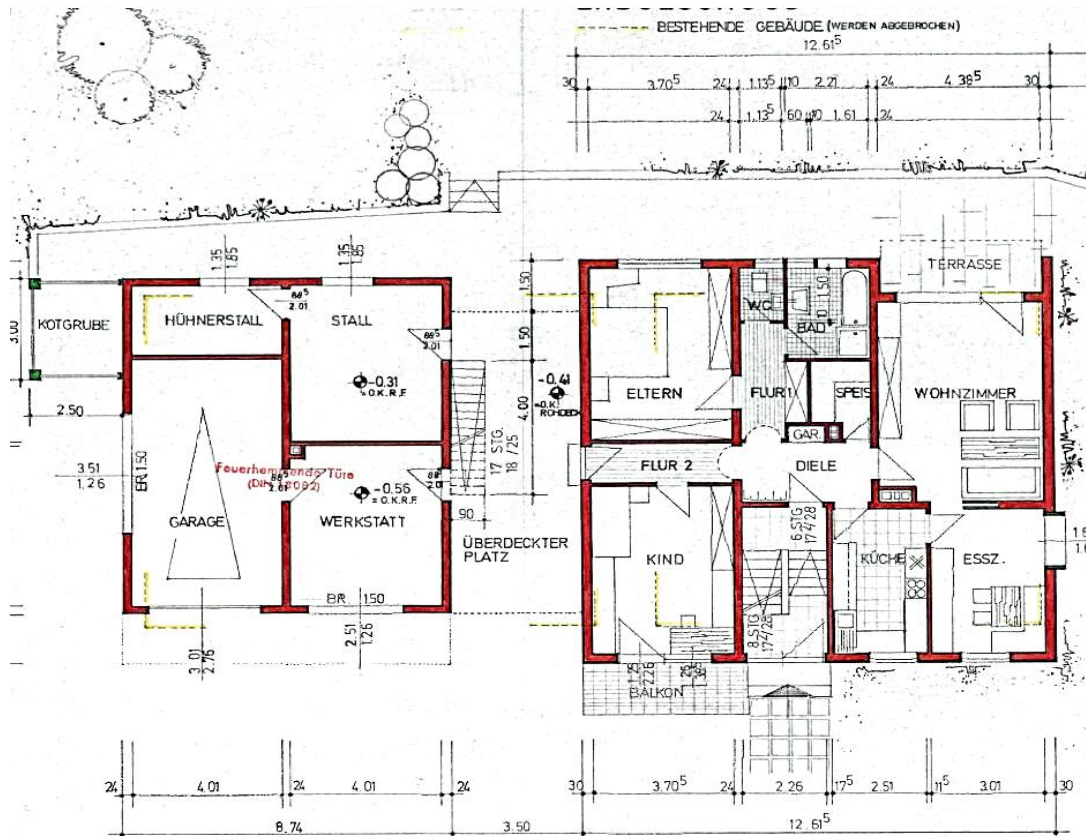
Erdgeschoss

Lt. Plan, überdeckter Platz ist der Zwischenbau, d.h., komplett eingehaust/umgebaut!
