Objektdarstellung

GZ 3 K 58/23

Aufhebung der Gemeinschaft

91369 Wiesenthau
Landwirtschaftsfläche

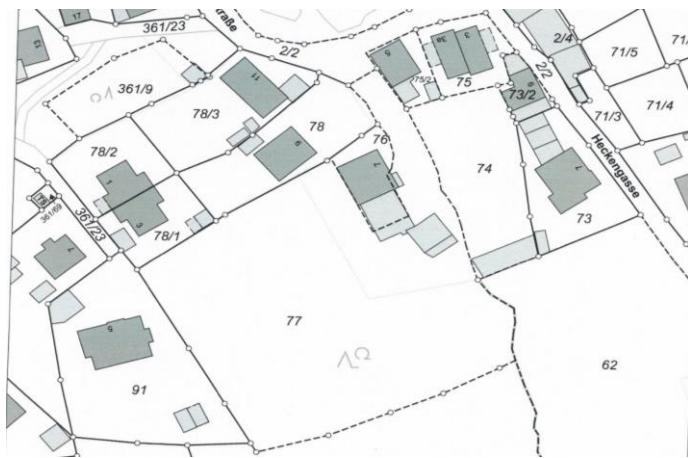
Garagen-, Lagergebäude - tlw. als Viehstallgebäude zweckentfremdet - baurechtliche Genehmigungsanzeige lag nicht vor -

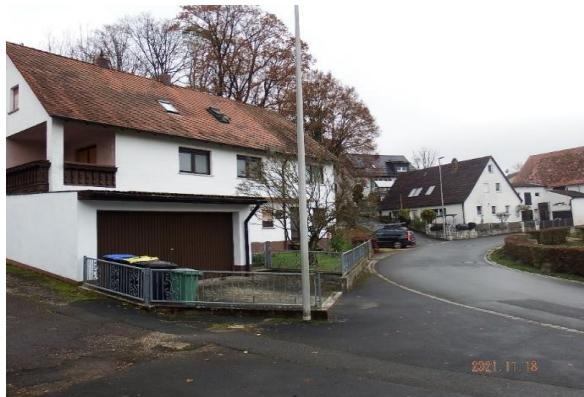
Grundstückszufahrt

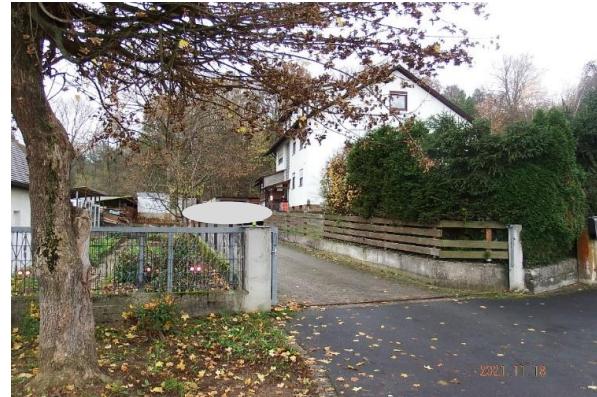
FINr. 74

Sichtbare Einfriedungsmauer gehört dem Nachbarn

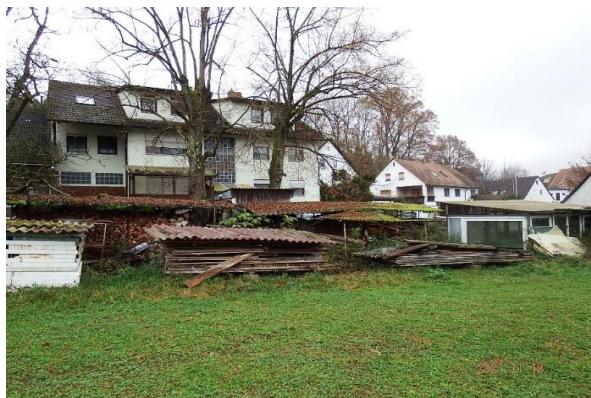
Ansicht von Osten nach Westen, sichtbar das Bestandsgebäude FINr. 76

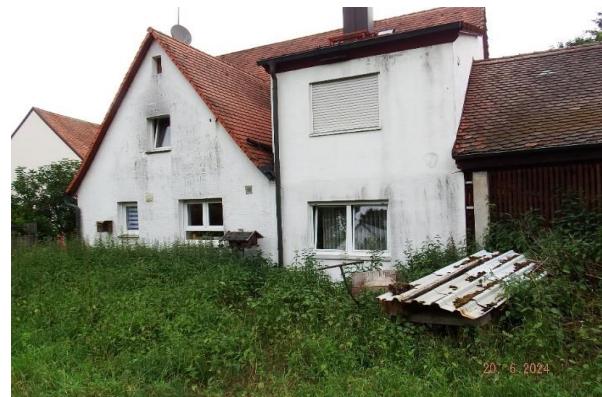
Grenzbebauung/Grenzverlauf

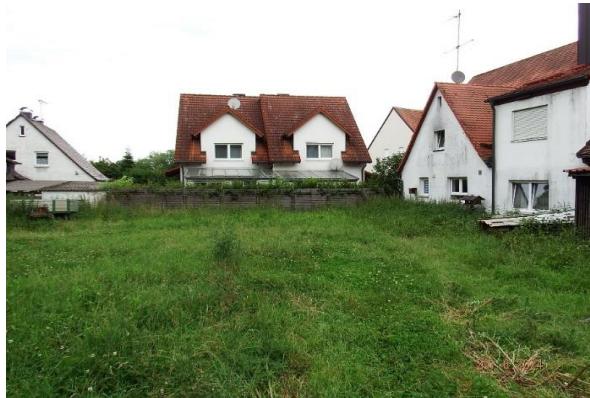
Ansicht von Süden nach Norden mit der aufgefüllten ehemaligen Weiherfläche, lt. Aktenlage

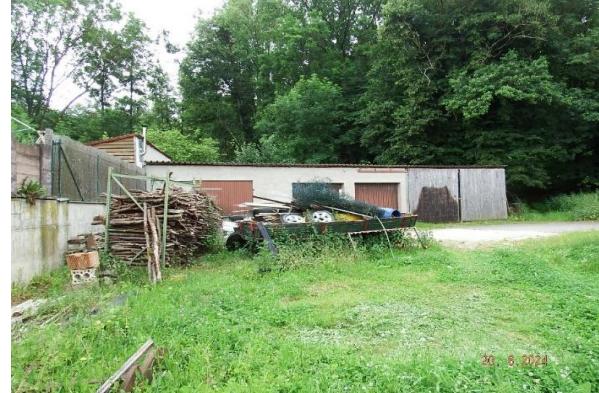
Bestandsgebäude mit den sichtbaren Toreinheiten aus Metall bzw. in Holzkonstruktion

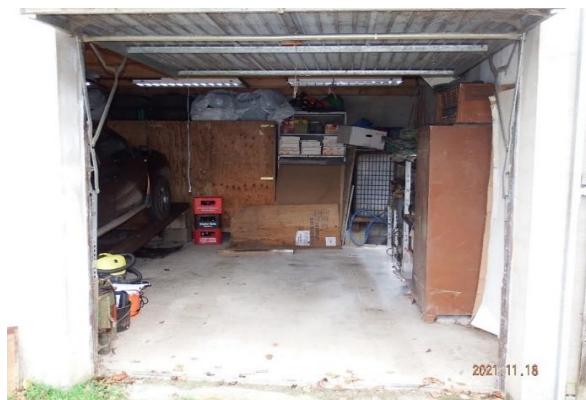
Metallfederhubtor bzw. Holztore am Gebäude, sichtbare Bodenverschmutzung/Bodenschäden

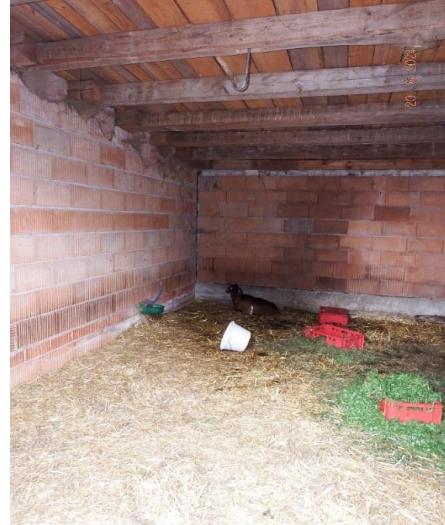
Sichtbare Holzbalkenlage mit Vollholzverschalung
