Auszug aus dem  
**VERKEHRSWERTGUTACHTEN** nach § 194 BauGB über den Verkehrswert das **Wohn-**  
**grundstück, Wohnhaus, Garage** in **96106 Ebern, Adam-Riese-Straße 1a**

- Amtsgericht: Haßfurt
- Grundbuch: Ebern
- Band / Blatt: - / 3958
- Objekt: Flurstück Nr. 567/4 zu 1.926 m<sup>2</sup>
- Baujahr: ca. 2007
- Wohnhaus ca. 179 m<sup>2</sup> Wfl.
- ca. 84 m<sup>2</sup>. Nfl.

**Verkehrswert am 16.09.25 (Wertermittlungs-/Qualitätsstichtag) 610.000,00 €**

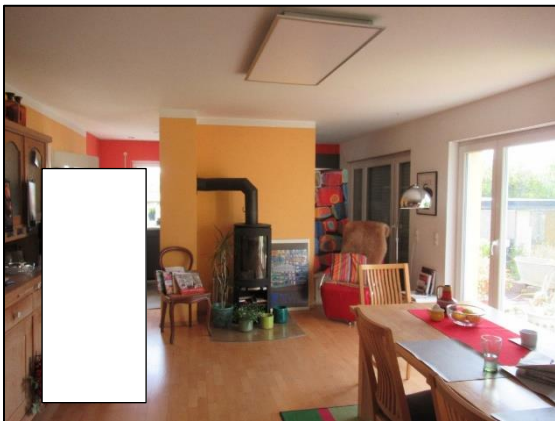
Kellergeschoss	Flur	Schaden Bodenbelag
Erdgeschoss	Küche	Wasserschaden Bodenbelag ohne Funktion Rollo
Obergeschoss	Diele	Riss Wandscheibe
	Schlafen	Schimmel Wandscheibe/Decke
	Bad/WC	Schimmel Decke
	Zimmer	ohne Funktion Rollo Riss Wandscheibe

**Schaden - Fußboden**

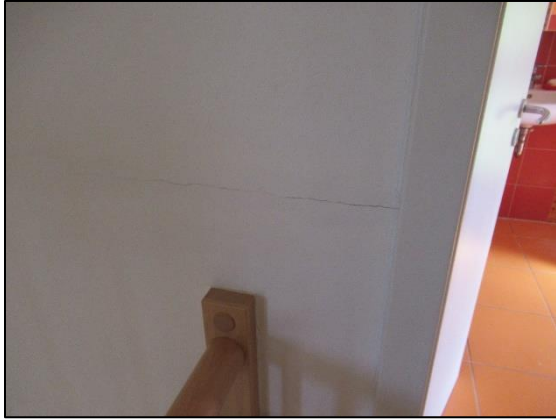
**horizontaler Riss**

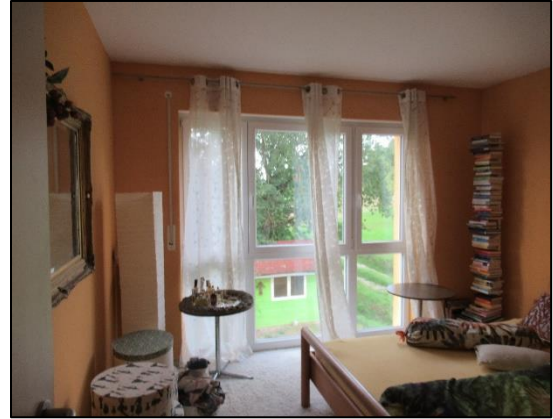
**horizontaler Riss**

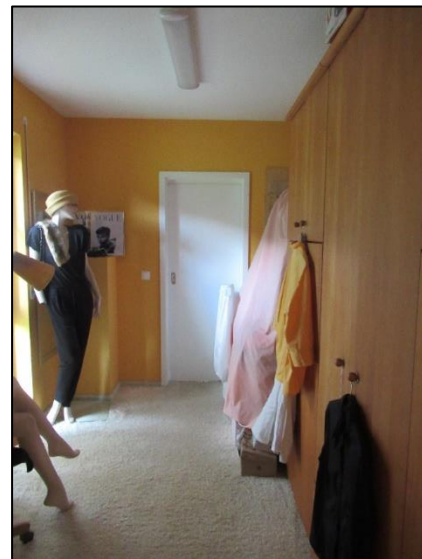
**Schimmel**

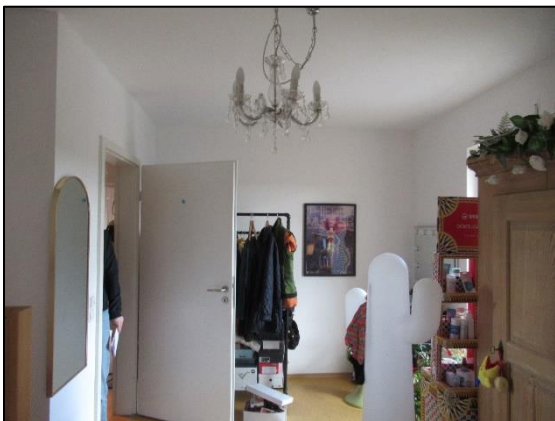
horizontaler Riss
