Auszug aus dem Verkehrswertgutachten

Ein- bis Zweifamilienhaus

Gemarkung Frohnlach | Flurstück 232/3 | Ebersdorfer Straße 25 | 96237 Ebersdorf b. Coburg

Aktenzeichen: 3 K 61/25

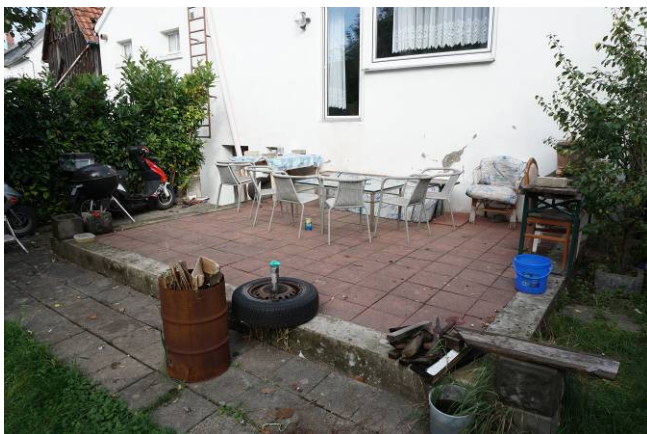
- Terrassenfläche mit Setzungsanzeichen
- Kellerflächen mit Putzschäden, Kellerdecke mit Rissanzeichen und Korrosionsanzeichen an Stahlträgern
- Eine Teilunterkellerung offen zugänglich, ohne Zugangstüre

Terrassenflächen

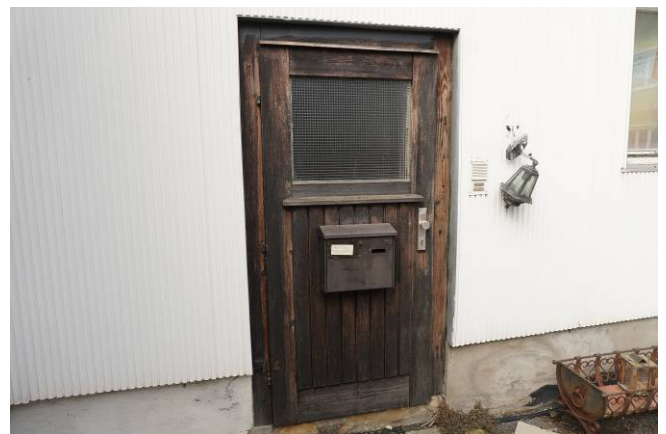
- Haustüren energetisch veraltet
 - Außenbauteile aus Holz mit Anstrich- und Instandsetzungsbedarf
 - Eingangsluchte neben der Haustüre mit Befestigungsbedarf

Hauseingang an der Ostfassade
